**ESECUZIONE IMMOBILIARE 90/2022**

**PERIZIA DI STIMA IMMOBILIARE**

**LOTTO N. 17**

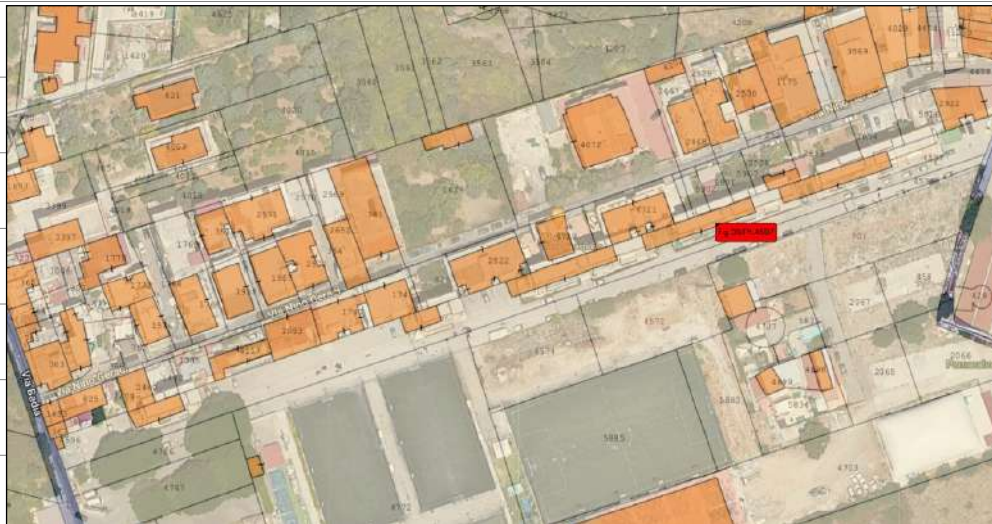
La sovrapposizione tra foto satellitare ed estratto di mappa catastale per la corretta individuazione del bene ha evidenziato che il fabbricato, di cui fa parte l'immobile, risulta correttamente inserito in mappa; a tal proposito si fa presente che la sovrapposizione tra foto satellitare ed estratto di mappa catastale dell'intero complesso immobiliare ha evidenziato un non perfetto allineamento dei fabbricati soprattutto relativi ai corpi scala C-D ed E. Ciò comunque non compromette in alcun modo la vendita degli immobili i quali risultano bene e correttamente identificati al catasto fabbricati.

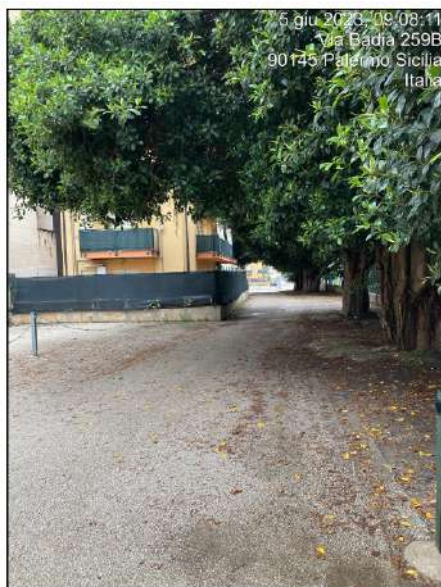
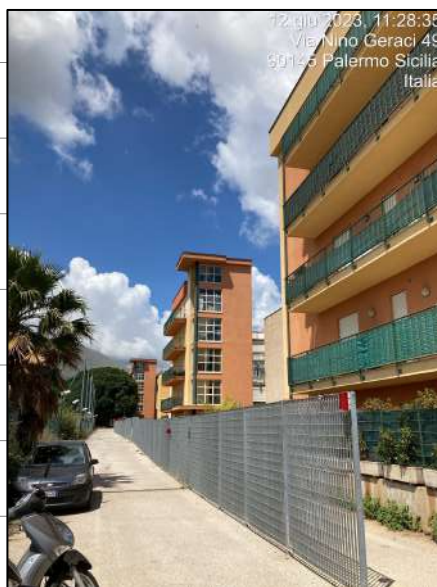
Fa parte del lotto di vendita anche un posto auto posto nell'area esterna condominiale vincolata a parcheggio e facente parte del complesso (posto auto n. 60); si rappresenta che al momento del sopralluogo, forse anche per la presenza del cantiere in corso relativo al rifacimento dei prospetti degli edifici con eco-bonus, parte dei posti auto erano disposti su particelle limitrofe, non appartenenti al complesso immobiliare. Ogni appartamento è associato al relativo posto auto; tuttavia, nonostante si sia chiesto sia alla proprietà sia all'Amministrazione Condominiale di fornire la planimetria relativa ai posti auto, non è stato possibile ottenerla e di conseguenza associare ad ogni appartamento la posizione del proprio posto auto.

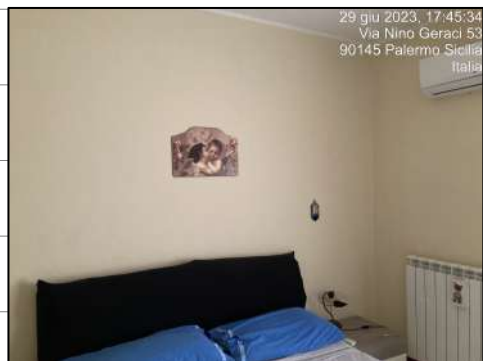
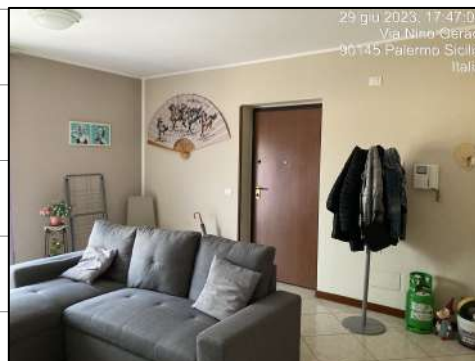
All'interno si trova in buone condizioni d'uso, non essendo state riscontrate particolari problematiche di condensa/infiltrazioni, e realizzato con materiali di qualità nella norma.

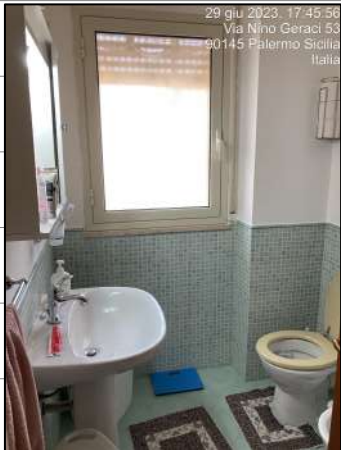
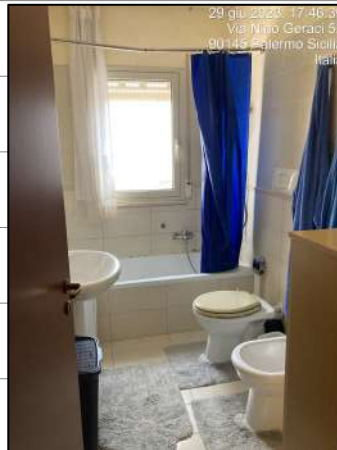
L'immobile è dotato di due servizi igienici: il primo, con doccia, si trova all'interno della camera da letto matrimoniale, il secondo, con vasca, è disimpegnato da un piccolo vano lungo il corridoio; entrambi hanno pavimento in piastrelle di ceramica così come i rivestimenti a metà altezza nel bagno con doccia (130 cm circa), tranne

nel vano doccia in cui hanno un'altezza di circa 210 cm, e ad un'altezza di circa 220 cm nel bagno con vasca.
