**TRIBUNALE DI PALERMO**

**ESECUZIONE IMMOBILIARE 90/2022**

**PERIZIA DI STIMA IMMOBILIARE**

**LOTTO N. 11**

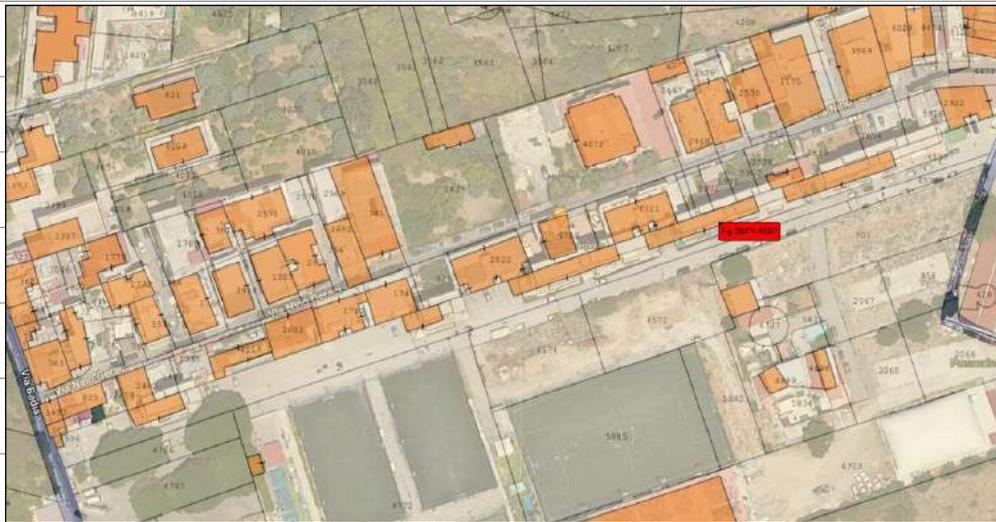
La sovrapposizione tra foto satellitare ed estratto di mappa catastale per la corretta individuazione del bene ha evidenziato che il fabbricato, di cui fa parte l'immobile, risulta correttamente inserito in mappa; a tal proposito si fa presente che la sovrapposizione tra foto satellitare ed estratto di mappa catastale dell'intero complesso immobiliare ha evidenziato un non perfetto allineamento dei fabbricati soprattutto relativi ai corpi scala C-D ed E. Ciò comunque non compromette in alcun modo la vendita degli immobili i quali risultano bene e correttamente identificati al catasto fabbricati.

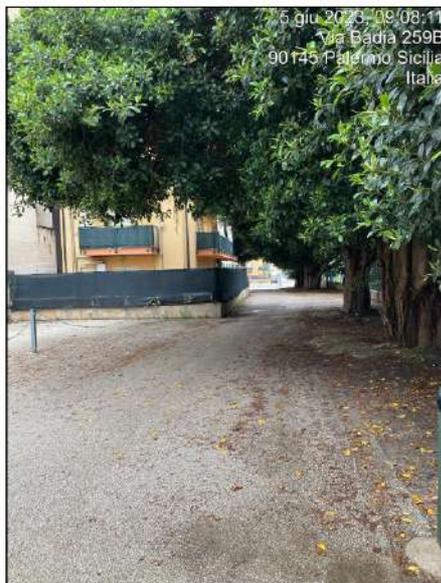
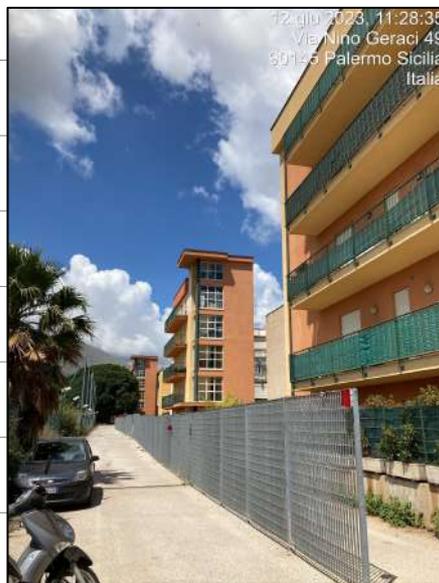
Fa parte del lotto di vendita anche un posto auto posto nell'area esterna condominiale vincolata a parcheggio e facente parte del complesso; si rappresenta che al momento del sopralluogo, forse anche per la presenza del cantiere in corso relativo al rifacimento dei prospetti degli edifici con eco-bonus, parte dei posti auto erano disposti su particelle limitrofe, non appartenenti al complesso immobiliare. Ogni appartamento è associato al relativo posto auto; tuttavia, nonostante si sia chiesto sia alla proprietà sia all'Amministrazione Condominiale di fornire la planimetria relativa ai posti auto, non è stato possibile ottenerla e di conseguenza associare ad ogni appartamento il proprio posto auto.

L'intero complesso immobiliare è stato edificato tra il 2009 e il 2010; i fabbricati hanno struttura portante in calcestruzzo di cemento armato antisismica, compagnoni in blocchetti di pomice o tufo, solai verosimilmente laterocementizi e copertura piana calpestabile.

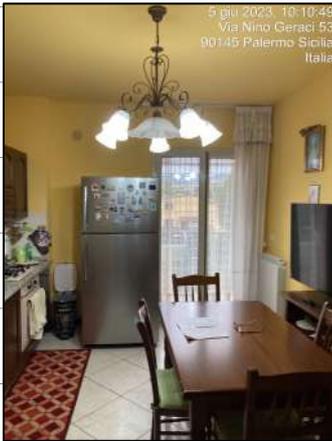
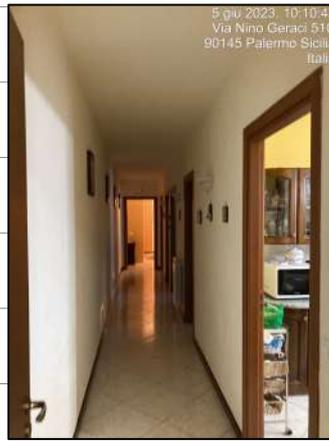
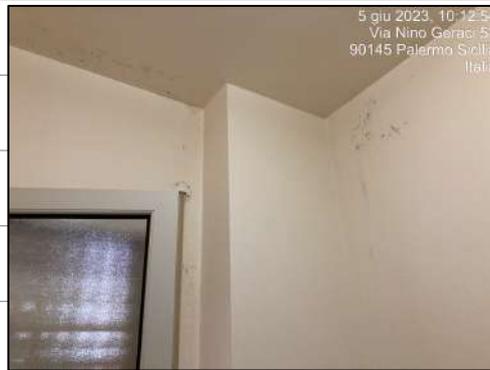
All'interno si trova in discrete condizioni d'uso, a causa delle suddette problematiche di condensa/infiltrazioni ad alcune pareti e soffitti, e realizzato con materiali di qualità nella norma.

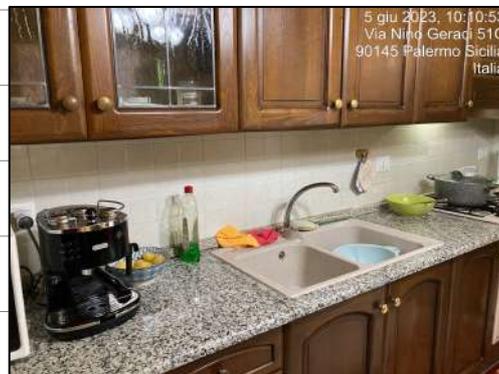
La pavimentazione di tutti gli ambienti è in piastrelle di ceramica, così come il rivestimento dei w.c.; lo zocchetto è in legno; le pareti di tutte le camere sono tinteggiate con idropittura semplice, come anche i soffitti. La cucina ha un rivestimento in ceramica soltanto nella fascia lungo il piano cottura e il lavello.

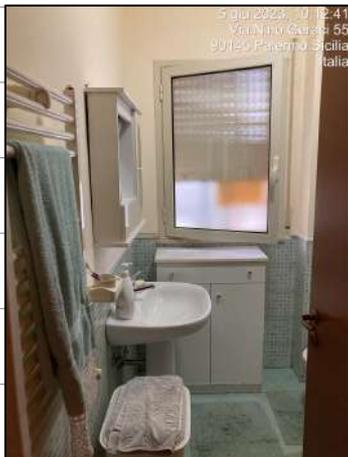
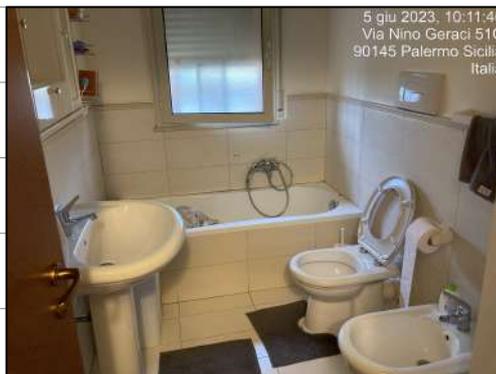
L'immobile è dotato di due servizi igienici: il primo, con doccia, si trova all'interno della camera da letto matrimoniale, il secondo, con vasca, è disimpegnato da un

piccolo vano lungo il corridoio; entrambi hanno pavimento in piastrelle di ceramica così come i rivestimenti a metà altezza (130 cm circa), tranne nel vano doccia in cui hanno un'altezza di circa 210 cm.
