ESECUZIONE IMMOBILIARE 90/2022

PERIZIA DI STIMA IMMOBILIARE

LOTTO N. 28

La presente relazione riguarda il ventottesimo bene indicato nell'Atto di Pignoramento, ossia l'immobile, classificato come magazzino, sito a Palermo, via Badia n. 259/A-259/B, piano quinto, Scala C, identificato al N.C.E.U. del Comune di Palermo al Foglio 39, p.lla 4597, sub 28, come correttamente indicato nell'Atto di Pignoramento.

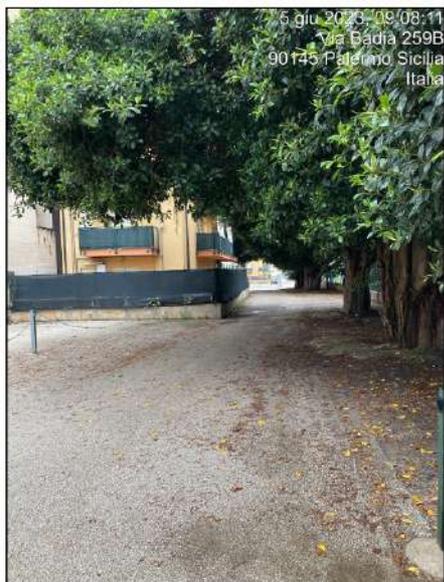
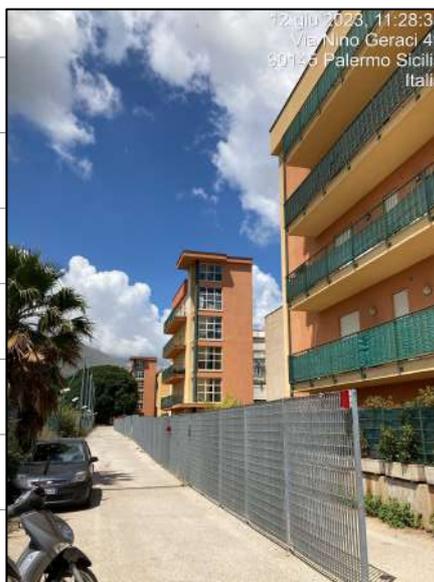
avente due appartamenti per piano e magazzino con terrazzo all'ultimo piano, facente parte di un complesso immobiliare con 5 diversi fabbricati, tutti a destinazione residenziale, con accesso da cancello carrabile al civico 259/A e da cancello pedonale al civico 259/B di via Badia a Palermo.

L'intero complesso immobiliare è stato edificato tra il 2009 e il 2010; i fabbricati hanno struttura portante in calcestruzzo di cemento armato antisismica, compagnoni in blocchetti di pomice o tufo, solai verosimilmente laterocementizi e copertura piana calpestabile.

Nel complesso il fabbricato della scala C, di cui fa parte l'immobile, è in buone condizioni generali per quanto riguarda i prospetti esterni, nonché per quanto riguarda il corpo scala e ascensore.

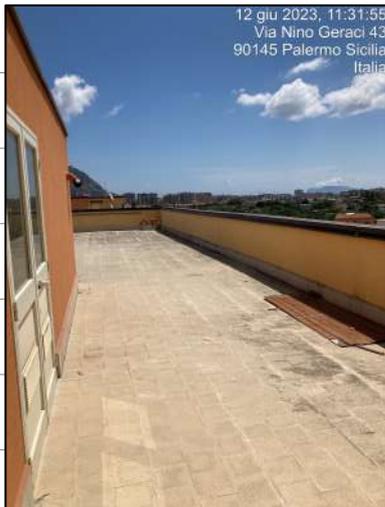
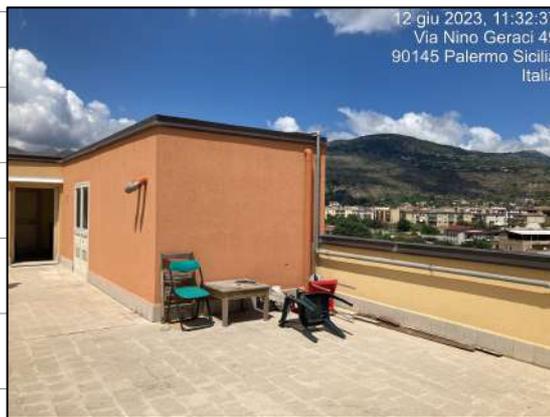
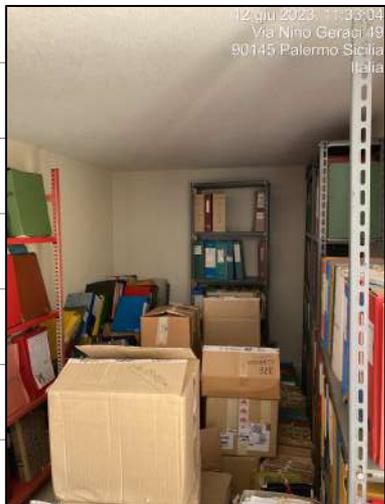
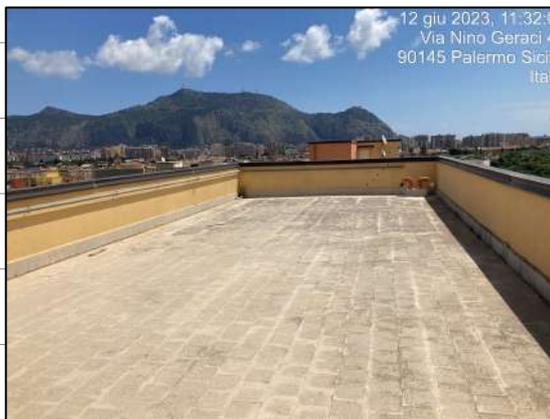
All'interno si trova in buone condizioni d'uso e realizzato con materiali di qualità nella norma. La pavimentazione interna del magazzino e lo zocchetto sono in mattonelle di cemento, come la pavimentazione del terrazzo che si trova in discrete condizioni.
