ESECUZIONE IMMOBILIARE 90/2022

PERIZIA DI STIMA IMMOBILIARE

LOTTO N. 29

La presente relazione riguarda il ventinovesimo bene indicato nell'Atto di Pignoramento, ossia l'immobile, classificato come magazzino, sito a Palermo, via Badia n. 259/A-259/B, piano quinto, Scala D, identificato al N.C.E.U. del Comune di Palermo al Foglio 39, p.lla 4597, sub 41, come correttamente indicato nell'Atto di Pignoramento.

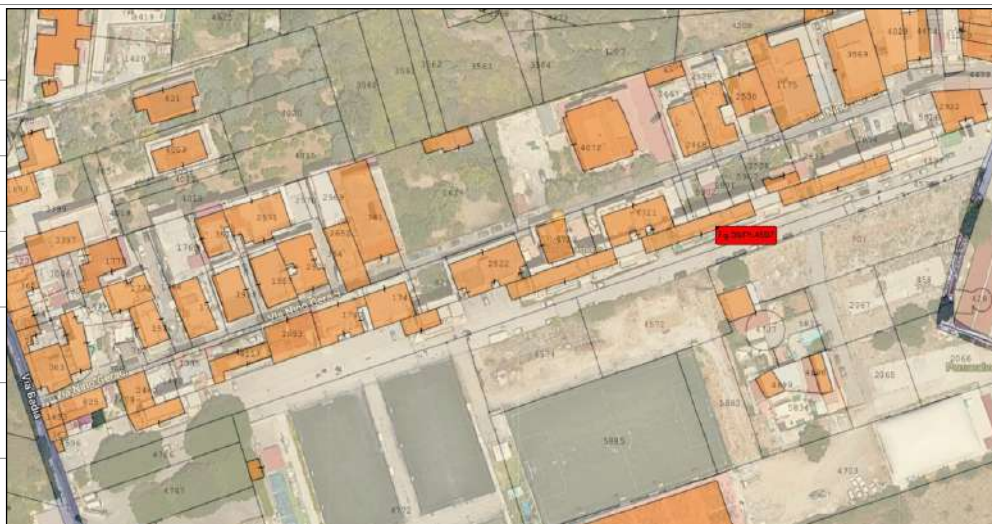
La sovrapposizione tra foto satellitare ed estratto di mappa catastale per la corretta individuazione del bene ha evidenziato che il fabbricato, di cui fa parte l'immobile, risulta correttamente inserito in mappa; a tal proposito si fa presente che la sovrapposizione tra foto satellitare ed estratto di mappa catastale dell'intero complesso immobiliare ha evidenziato un non perfetto allineamento dei fabbricati soprattutto relativi ai corpi scala C-D ed E. Ciò comunque non compromette in alcun modo la vendita degli immobili i quali risultano bene e correttamente identificati al catasto fabbricati.

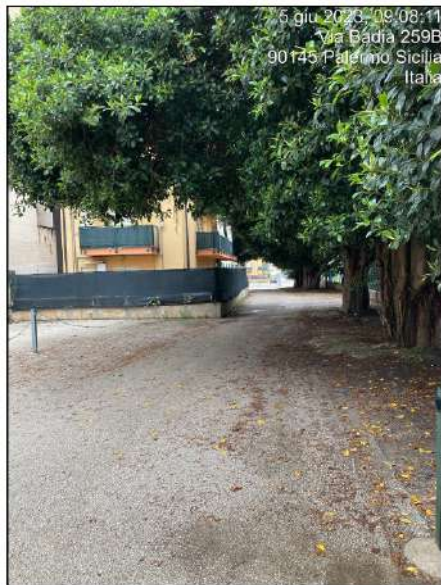
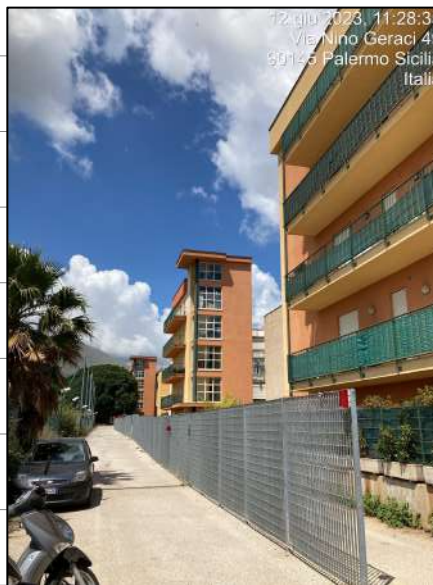
L'immobile di cui al Lotto n. 29 è un magazzino, posto al quinto piano di un edificio con ascensore (fino al quarto piano), con complessivi sei livelli fuori terra,

avente due appartamenti per piano e magazzino con terrazzo all'ultimo piano, facente parte di un complesso immobiliare con 5 diversi fabbricati, tutti a destinazione residenziale, con accesso da cancello carrabile al civico 259/A e da cancello pedonale al civico 259/B di via Badia a Palermo.

L'intero complesso immobiliare è stato edificato tra il 2009 e il 2010; i fabbricati hanno struttura portante in calcestruzzo di cemento armato antisismica, compagnoni in blocchetti di pomice o tufo, solai verosimilmente laterocementizi e copertura piana calpestabile.

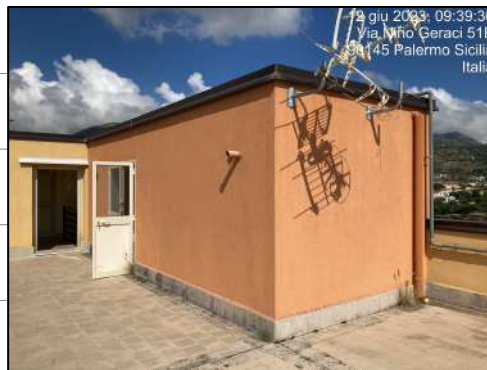
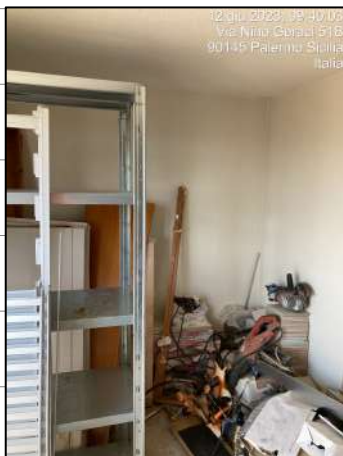
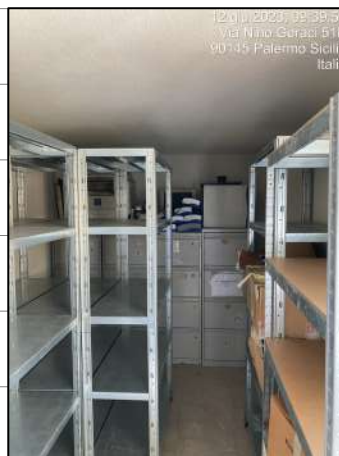
All'interno si trova in buone condizioni d'uso, considerando la sua destinazione, e realizzato con materiali di qualità nella norma. La pavimentazione interna del magazzino e lo zocchetto sono in marmette di cemento, come la pavimentazione del terrazzo che si trova in discrete condizioni.
