# TRIBUNALE CIVILE E PENALE DI CREMONA

ESECUZIONE IMMOBILIARE N. 137/2023

**RELAZIONE PERITALE****ESECUZIONE IMMOBILIARE N. 137/2023**

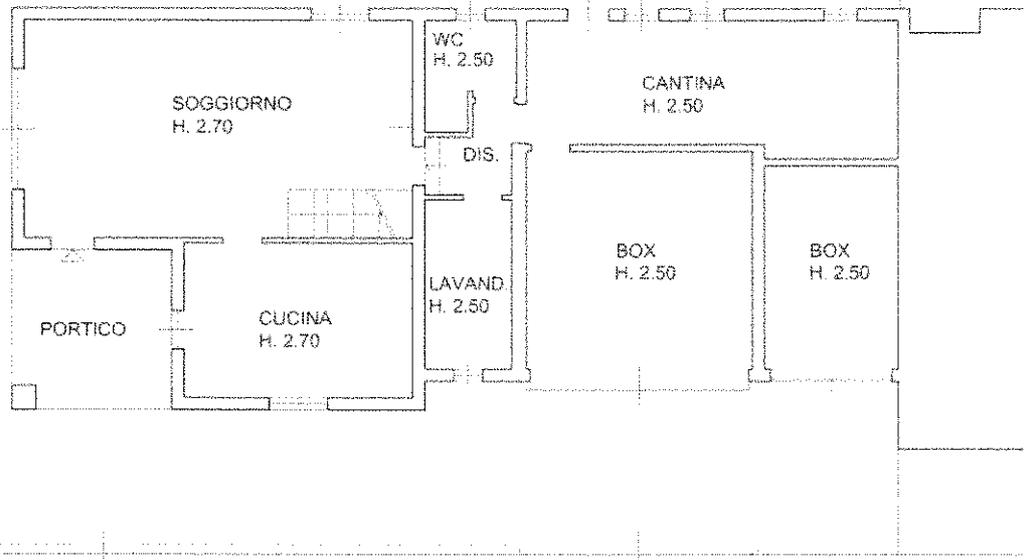
PIANTA PIANO TERRA

L'abitazione, è composta da: soggiorno, cucina, disimpegno, bagno e cantina a piano terra; due camera, disimpegno, bagno ed un sottotetto a piano primo;

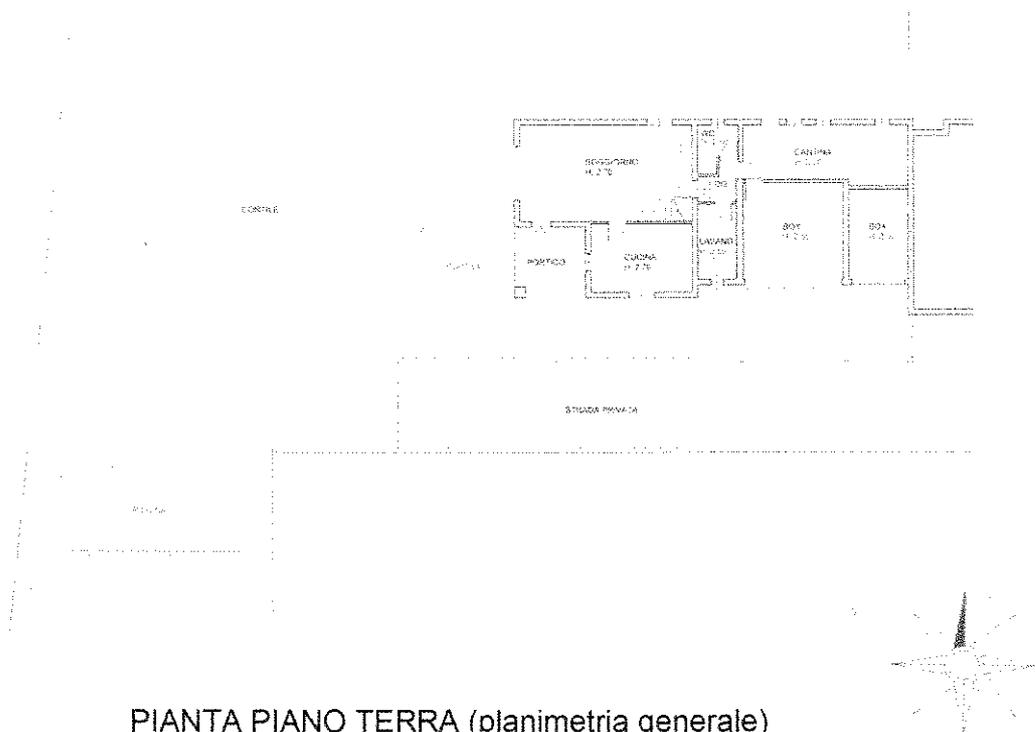
**PIANTA PIANO TERRA (planimetria generale)**

Esaminata la documentazione reperita, si può dichiarare che lo stato dei luoghi presenta alcune difformità, ed in particolare:

- Diversa distribuzione degli spazi interni tramite il diverso posizionamento di alcuni tavolati interni;
- Diverso dimensionamento di alcune aperture ed infissi;
- Rimozione dell'impiantistica del bagno realizzato nel sottotetto a piano primo;
- Corretto utilizzo del locale sottotetto (ad oggi adibito a camera tramite il posizionamento di arredo vario – letti / armadi)
- Differente altezza dei locali accessori di piano terra (bagno, cantina, box);

- Rimozione del portico in legno esterno (realizzato entro la fascia di rispetto ferroviario DPR 753/1980 e fascia di rispetto stradale PGT);
- Rimozione della piscina interrata (realizzata entro la fascia di rispetto ferroviario DPR 753/1980 e fascia di rispetto stradale PGT);

- OPERE NON SANABILI DA RIMUOVERE  
 OPERE DIFFORMI PASSIBILI DI SANATORIA

**I costi per la sanatoria si possono stimare in € 8.000 (€ 3.000 per opere di ripristino ed € 5.000 per costi tecnici di sanatoria)**
