TRIBUNALE ORDINARIO DI CREMONA

ESECUZIONE IMMOBILIARE POST LEGGE 80 Numero di Ruolo Generale: **44/2023** Giudice Onorario di Pace: **dott.ssa CLAUDIA CALUBINI**

ELABORATO PERITALE DI STIMA

BENI IN OGGETTO: unità immobiliare sita nel comune di Ticengo, via Gerolamo Vida n. 18

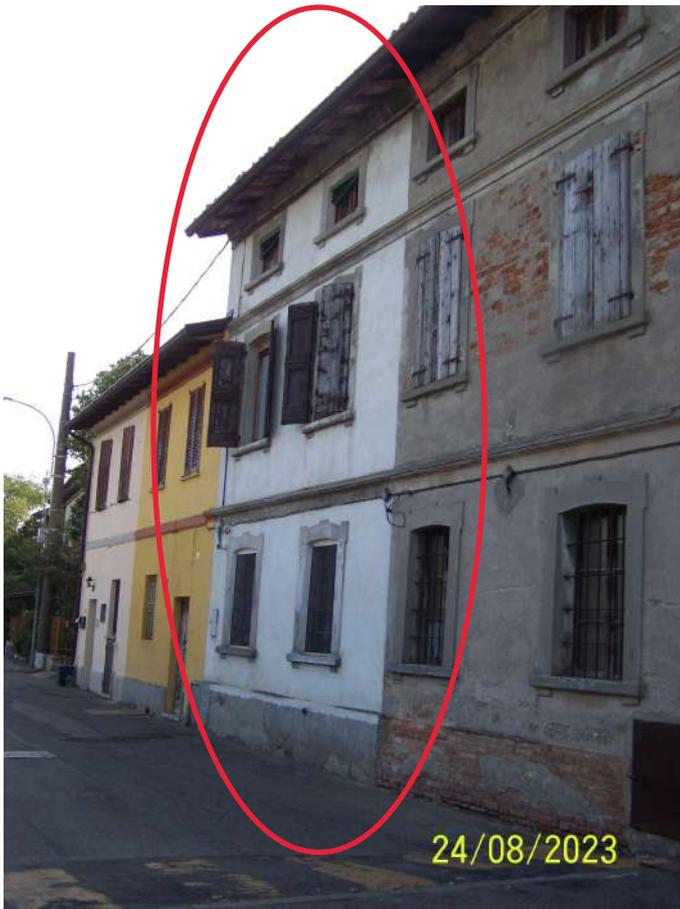
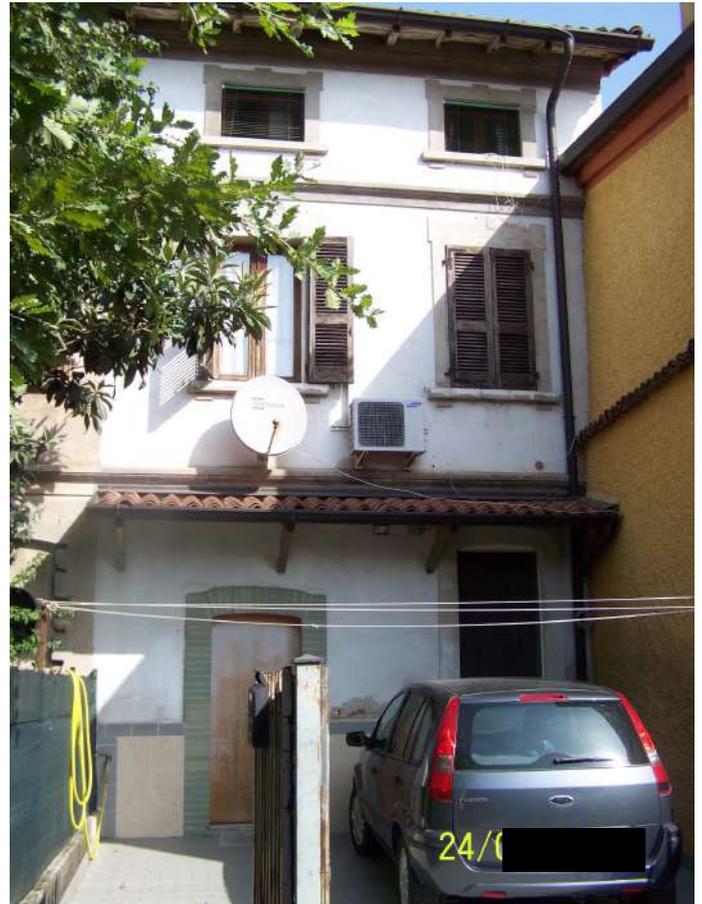
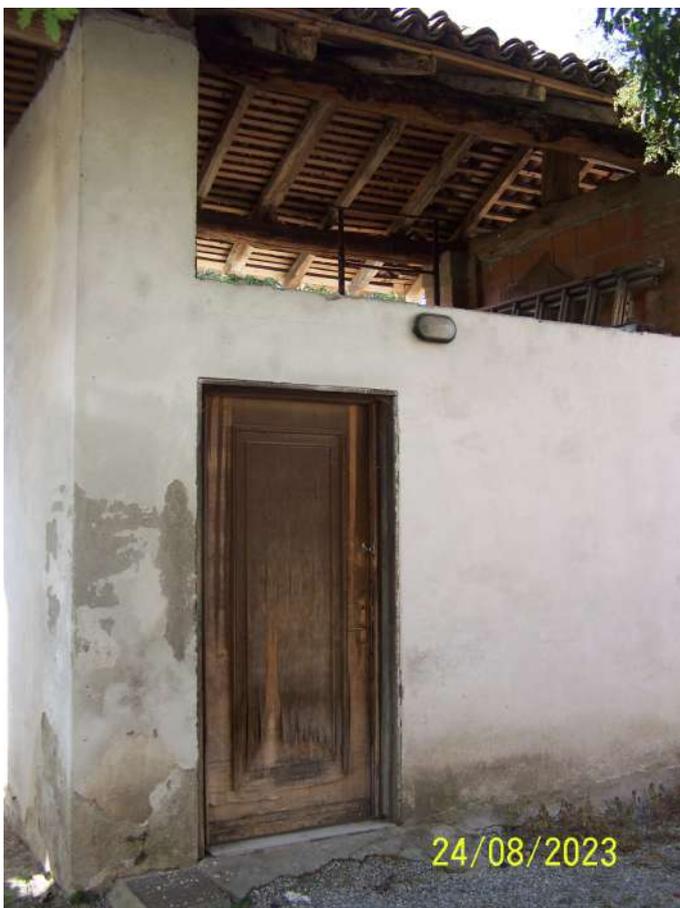
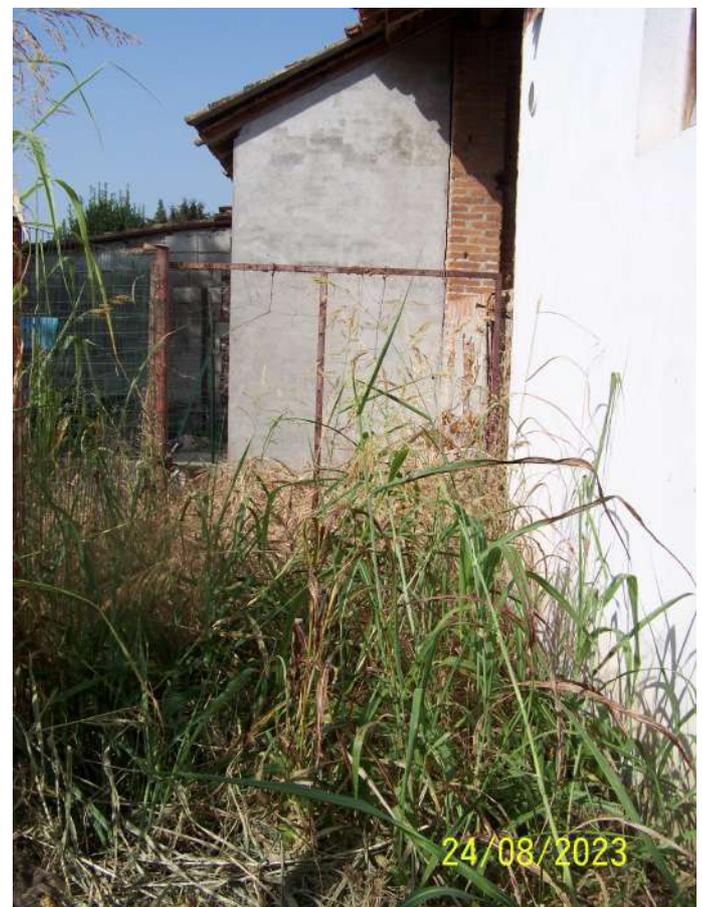
FOTO

L'immobile, esposto in direzione nord/sud, presenta finiture come grès porcellanato e sanitari in ceramica in condizioni di manutenzione sufficiente; i serramenti in legno con doppio vetro sono dotati di zanzariere solo al piano terra ed alcuni su fronte strada risultano chiusi e bloccati.

Non è stato possibile verificare se sotto i coppi siano presenti lastre di fibrocemento amianto: sono assenti pratiche edilizie di rimozione amianto. In generale si dà un giudizio di manutenzione sufficiente, per via anche dell'umidità di risalita visibilmente presente nei locali del piano terra.

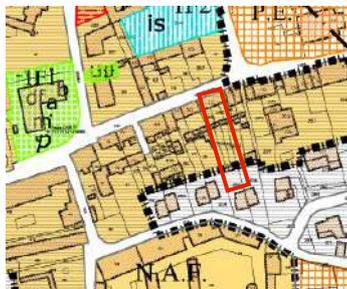
A conferma della costruzione ante 1967 nella *Tav_03_ approvazione del PGT di Ticengo (Sistema del Tessuto Consolidato)*, gli immobili in oggetto, in accordo anche con il Certificato di Destinazione Urbanistica richiesto per il mappale 349, terreno pertinenziale non compreso nel pignoramento, vengono identificati come:

- “Nucleo di Antica Formazione in contesto urbano – Zona di Recupero ai sensi dell'art. 27 della Legge n. 457/78”
- “Ambito edificato a prevalente destinazione residenziale

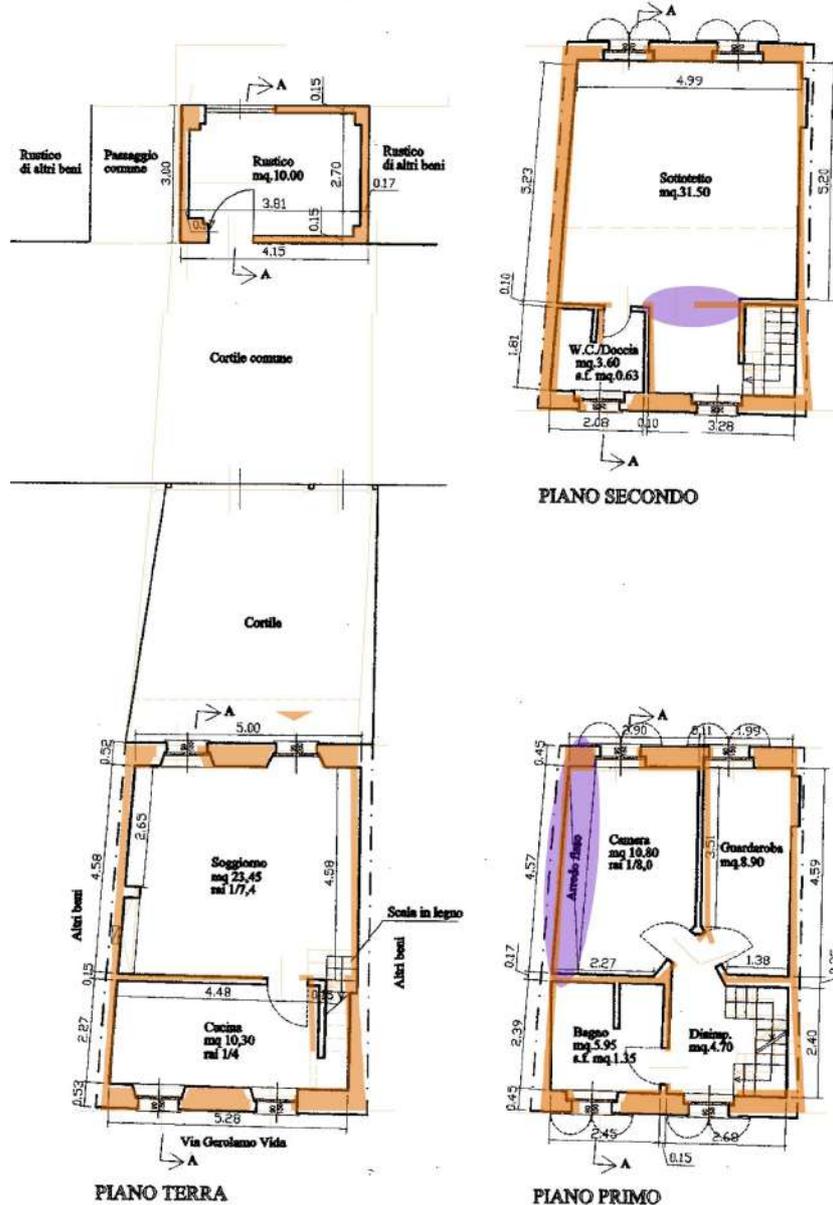
SOVRAPPOSIZIONE PLANIMETRIE (D.I.A. n. 31/2003) CON RILIEVO DELLO STATO DEI LUOGHI

Si segnalano le difformità più importanti riscontrate dalla sovrapposizione: l'assenza dell'armadio a muro al piano secondo, che probabilmente era stato progettato per soddisfare il rapporto aero-illuminante di 1/8 tra superficie calpestabile della stanza da letto (autorizzata come singola) e superficie finestrata, e la chiusura del pianerottolo antistante lo spazio sottotetto.

A seguito di quest'analisi e della sovrapposizione delle planimetrie l'immobile in oggetto NON si considera regolare dal punto di vista edilizio ed urbanistico, compresa la tettoia di circa 25 mq presente nel terreno pertinenziale al mapp. 349 (la stessa non è stata reperita nei titoli edilizi e non è presente nell'estratto di mappa allegato alla pratica edilizia del 2003 né in quello vigente).

Si ritiene che le difformità descritte relativamente all'abitazione siano soggette a sanzione pecuniaria di 1.000,00 € per mancata comunicazione dell'inizio dei lavori asseverata (art. 6 bis, comma 5, del D.P.R. 380/2001, articolo introdotto dall'art. 3 del D.Lgs. n. 222 del 2016), non essendo le stesse di carattere strutturale o riguardante i prospetti. La presentazione della C.I.L.A in sanatoria, condizionata dal rilascio di deroga da parte dell'A.T.S. per il R.I. della camera da letto inferiore ad 1/8 entro i limiti di deroga, non dovrebbe comportare una nuova richiesta di agibilità, e prevede il versamento di 210,00 € di diritti di segreteria edilizi e l'onorario per l'assistenza alla procedura di un tecnico professionista (1.268,80 € compreso 4% Cassa Previdenziale ed IVA al 22%, ipotesi di medio profilo), il tutto presupponendo la possibilità del buon esito della procedura. Pur segnalando di nuovo che l'altezza media minima di 2,40 m richiesta dal Regolamento Locale di Igiene per il bagno nel sottotetto non è soddisfatta benché autorizzata dalla D.I.A. n. 31/2003, si ritiene che i costi della rimessa in pristino delle difformità graficamente segnalate, e di cui sono stati elencati i costi di sanatoria, siano inferiori ai costi della procedura edilizia per opere interne in ravvedimento, pertanto nel calcolo del valore di mercato verranno sottratti i costi di:

- realizzazione di armadio a muro in cartongesso al piano primo;
- rimozione del tramezzo divisorio nel pianerottolo del piano secondo;
- rimozione della tettoia al mapp. 349, poiché dalle foto aeree si sospetta la presenza di amianto e poiché non si garantisce il buon esito di una sanatoria, da concordare con l'Ufficio Tecnico, di un manufatto del genere in zona di Nucleo di Antica Formazione in contesto urbano – Zona di Recupero (art. 39 N.T.A.).

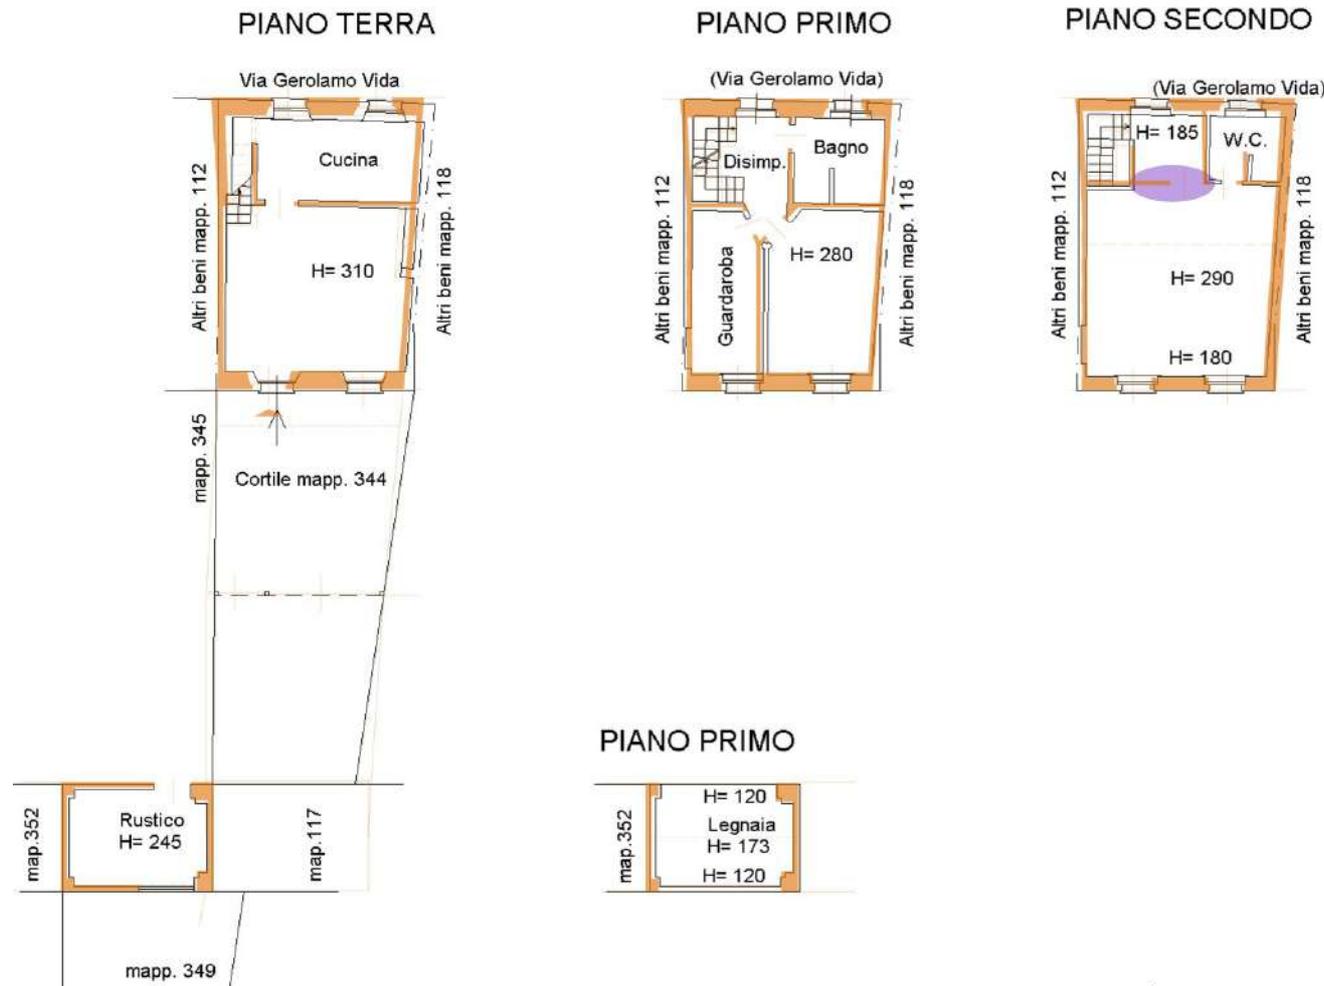
SOVRAPPOSIZIONE ULTIMA PIANTA IN ATTI DELL'ALLOGGIO CON RILIEVO DELLO STATO DEI LUOGHI

A seguito dell'analisi sulle visure e della sovrapposizione delle planimetrie in atti con il rilievo, gli immobili in oggetto, anche il terreno al mapp. 349, sono stati considerati regolari dal punto di vista catastale in funzione della rimessa in pristino descritta e quantificata nell'analisi della regolarità urbanistica-catastale, pertanto non si procederà a modificare la scheda catastale vigente, corretta anche per quanto riguarda la camera da letto al piano primo, poiché nella circolare n. 4 dell'Ex Agenzia del Territorio, prot. 57354 del 29/10/2009, al punto 3.6 è specificato che non vanno indicati *gli arredi*.
