***Tribunale di Palermo***  
***Sezione VI Civile - Esecuzioni Immobiliari***  
***G. Es Dr. Fabrizio Minutoli***  
***Relazione di consulenza tecnica di ufficio***  
***Esecuzione immobiliare R.G. Es. 486-2021***

***RELAZIONE DI CONSULENZA TECNICA D'UFFICIO***

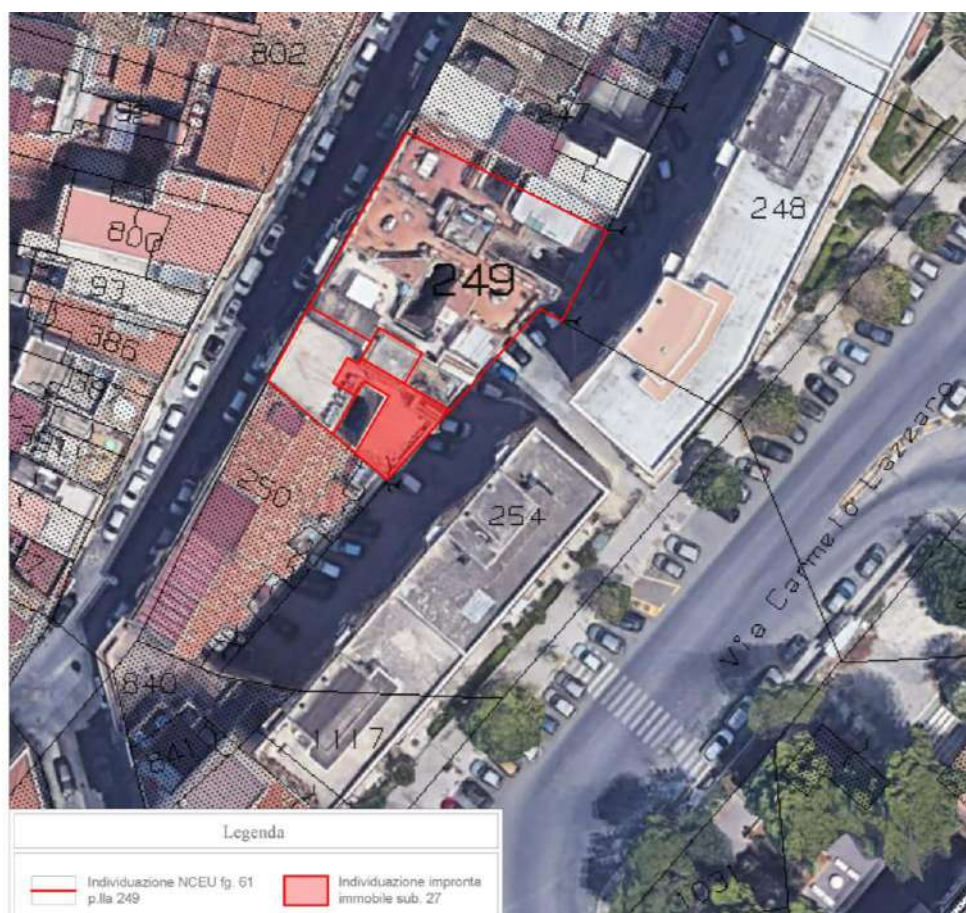
Di seguito si riporta una sovrapposizione tra la fotografia satellitare (fonte Google Earth) e l'estratto della mappa catastale corrispondente (foglio 61), con l'indicazione della particella su cui insiste il bene pignorato.

Dalla superiore sovrapposizione si rileva la mancata rappresentazione del fabbricato sulla particella in oggetto. Si ritiene che essa non costituisce difformità sostanziale e per la sua regolarizzazione è richiesto un aggiornamento mappale (PREGEO) i cui costi verranno indicati nella trattazione successiva.

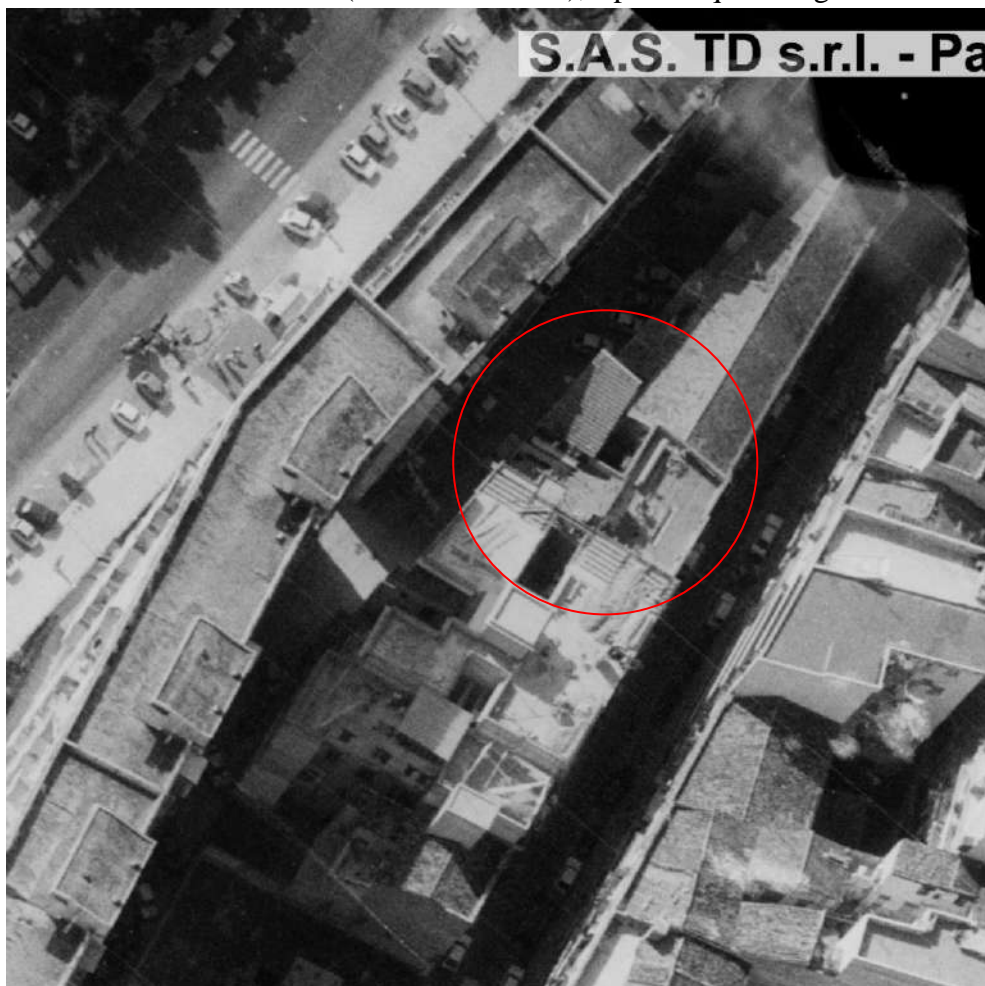
**Foto storica riferita all'anno 1984 di proprietà di S.A.S. TD s.r.l. estratta dal fotogramma n. 540 strisciata 2 della ripresa aerea eseguita nel Febbraio 1984 sul territorio di Palermo, N.O. S.M.A. n. 378 del 20/07/1984.**

Dalle analisi effettuate sui due estratti fotogrammetrici storici si può confermare che il piano quarto, relativamente all'immobile in oggetto, risulta edificato in un'epoca ricompresa tra il 1984 e il 1987.

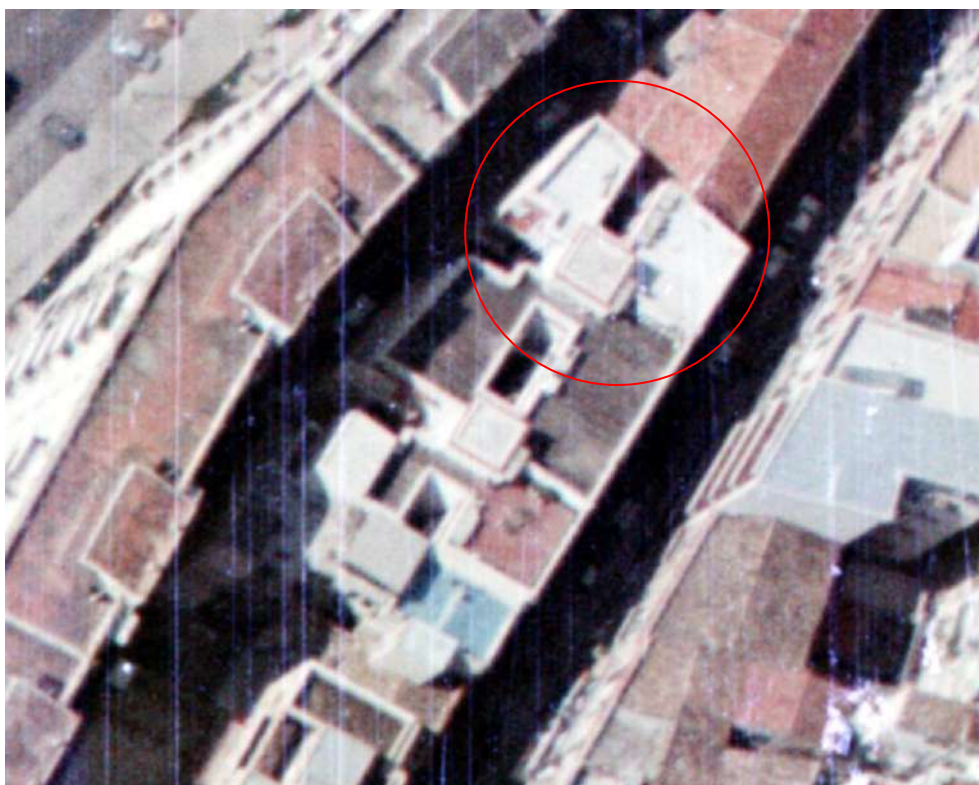
**Foto storica riferita all'anno 1987 di proprietà di S.A.S. TD s.r.l. estratta dal fotogramma n. 5007 strisciata 1 della ripresa aerea eseguita nel Giugno 1987 sul territorio di Palermo, N.O. S.M.A. n. 1267 del 04/12/1987.**
