**TRIBUNALE DI TERAMO**  
*SEZIONE ESECUZIONI IMMOBILIARI*

**ESECUZIONE IMMOBILIARE N.35/2021 R.G.**

**Comune di Silvi Marina (TE) – Via M. Piscicella n.16**

**Il Tecnico CTU esperto estimatore  
Il Custode giudiziario  
Dott. Ing. Alessandro Conforti**

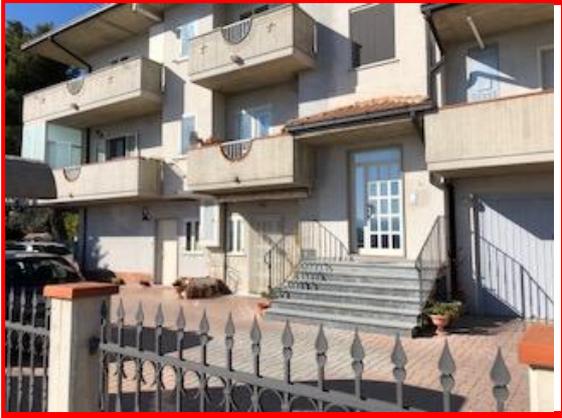
**Foto 1 - Lato esterno fabbricato.**

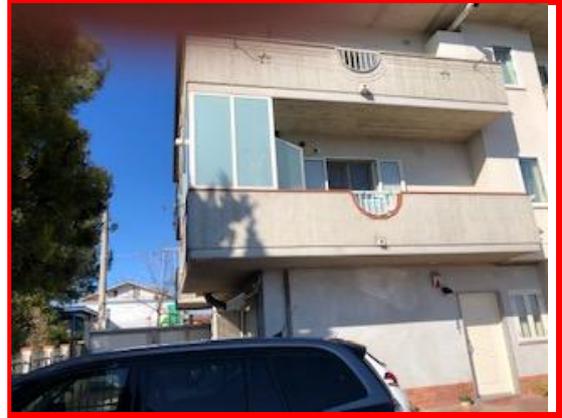
**Foto 2 - Balcone parzialmente chiuso dell'immobile.**

Si è rilevata discordanza tra lo stato di fatto dell'immobile e la planimetria catastale per quanto attiene la ripartizione interna degli spazi, decisa tramite la realizzazione di tramezzi divisorii che hanno delimitato specifiche zone. Inoltre è stata evidenziata la tamponatura parziale del balcone che determina aumento di cubatura non autorizzata.

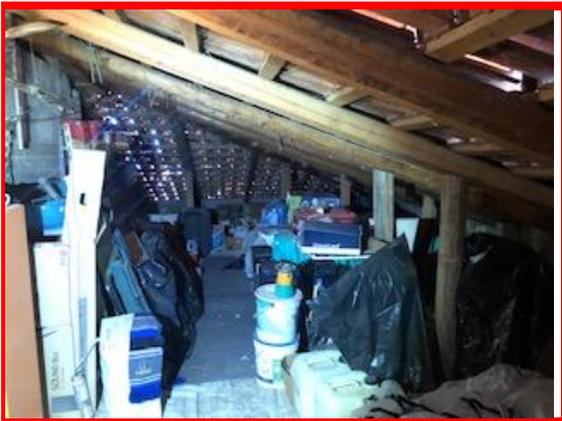
**Foto 3 - Locale di sgombero.**

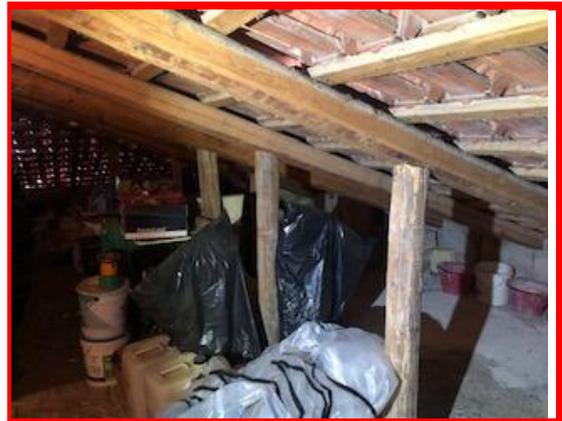
**Foto 4 - Locale di sgombero struttura portane copertura con falsi appoggi.**

Le pareti verticali mostrano la struttura portante in cemento armato e la copertura è costituita da tegole a faccia vista priva delle necessarie opere di

impermeabilizzazione mediante guaina ardesiata. L'intera struttura portante della copertura è costituita da travi in legno con falsi appoggi del medesimo materiale. La pavimentazione è realizzata con getto in calcestruzzo a faccia vista ed è priva di rivestimenti.

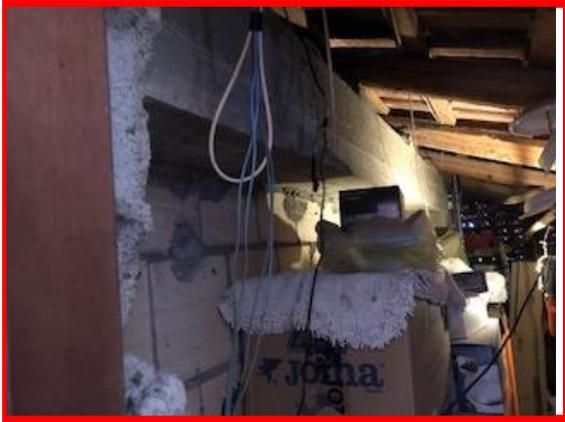
Foto 11 – Locale di sgombero sottotetto.

L'ambiente, non rifinito per la sua particolare funzionalità, è allo stato grezzo con murature a faccia vista prive di intonacatura.

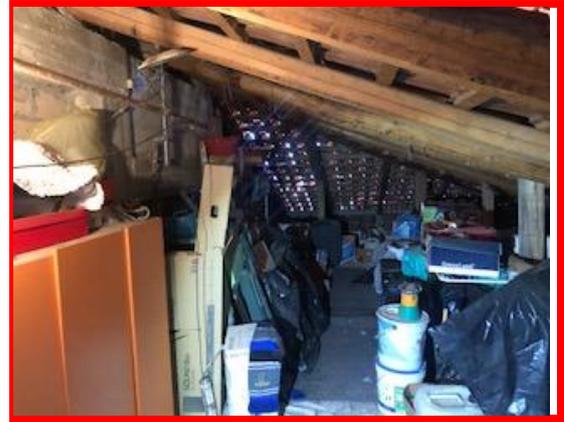
Foto 12 – Copertura locale di sgombero sottotetto.
