TRIBUNALE DI SCIACCA

Perizia dell'Esperto ex art. 568 c.p.c. Arch. Marsala Umberto, nell'Esecuzione Immobiliare 62/2019 del R.G.E.

LOTTO 1, IMMOBILE sito in VIA VALLE DEL BELICE

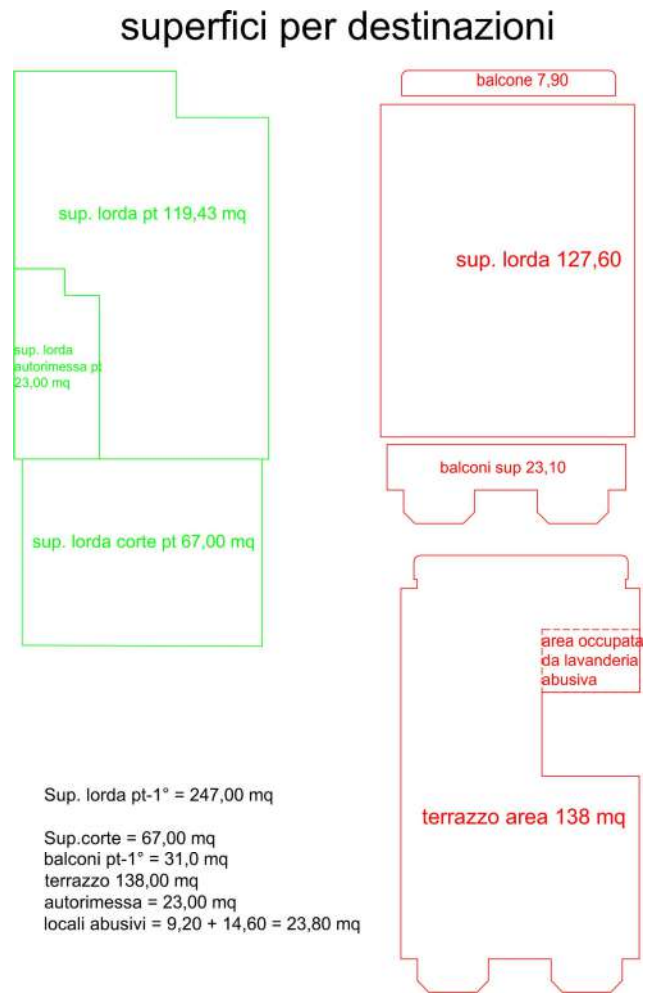
FIGURA 4 - SUPERFICI PER DESTINAZIONE

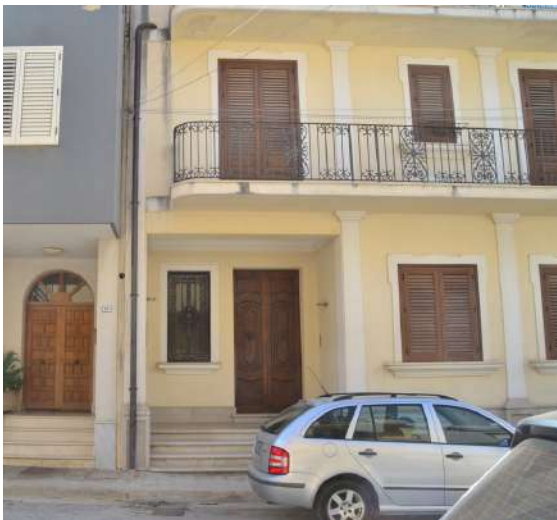
All'immobile vi si accede dalla via valle del Belice, civico 18 (anche se nel pignoramento non viene indicato alcun civico) salendo una piccola rampa di scale attraverso un vestibolo ed un portoncino

d'ingresso (figura accanto). La proprietà, occupa l'intero lotto, l'immobile è stato rifinito in ogni sua parte con finiture di pregio, con pavimentazioni e rivestimenti in marmo. Al momento del sopralluogo l'immobile non risultava dotato di impianto di riscaldamento, con un impianto elettrico non ancora completo, e privo di corpi illuminanti. Gli infissi esterni dell'immobile sono in legno massello con persiana esterna con soglie e battenti in lastre di marmo. L'appartamento, come sopra descritto, è dotato di servizi igienici, un bagno al piano terra, un bagno ed un wc al piano primo, i quali, sono stati rivestiti in marmo pregiato con inserti in mosaico. **Spazi interni:** gli interni sono trattati da appartamento di pregio, la cucina è in muratura con rivestimento in marmo, la

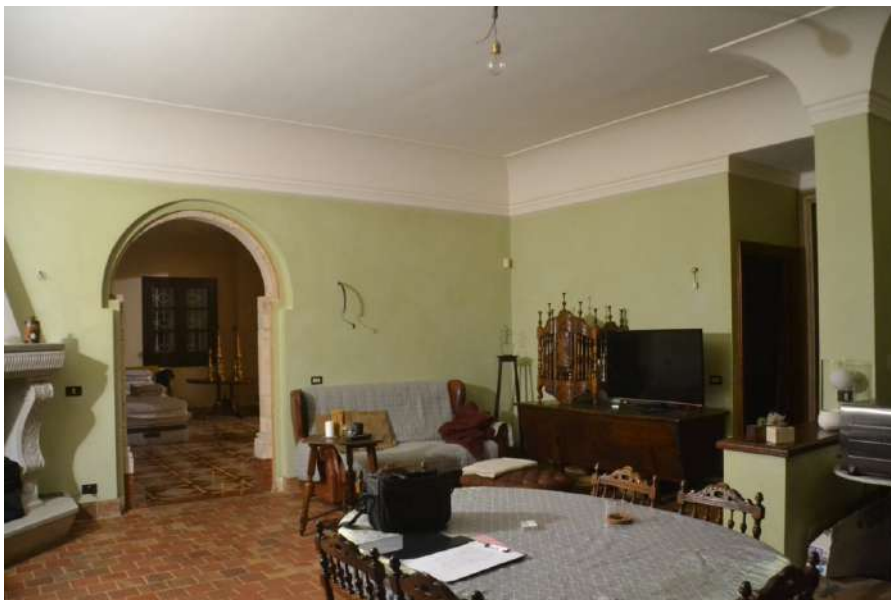
pavimentazione del salone è in lastre di marmo ad intarsio, mentre la cucina è stata pavimentata con piastrelle di cotto artigianale, tra il soggiorno e la cucina è stato realizzato un portale con inserti di un antico portale in pietra. In cucina inoltre è stato costruito un camino in muratura riccamente decorato. Le pareti ed il soffitto sono trattati con stucchi anche in rilievo o lambri. I servizi igienici sia del piano terra che del piano primo sono stati rivestiti con lastre di marmo levigato con inserti e stucchi di pregio. I lavandini dei servizi igienici del piano terra e del piano primo sono costituiti da pezzi in marmo-pietra monoblocco. Tuttavia l'immobile risulta incompleto, in quanto mancano tutti gli infissi interni, e gli infissi esterni (persiane) risultano in stato di degrado.

FIGURA 6 - SOGGIORNO PIANO TERRA

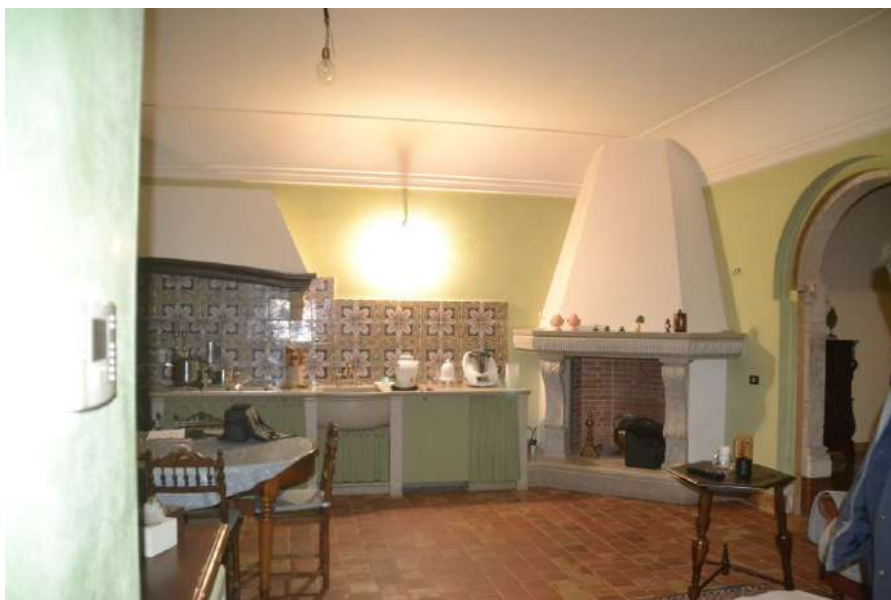
FIGURA 7 - CUCINA PIANO TERRA

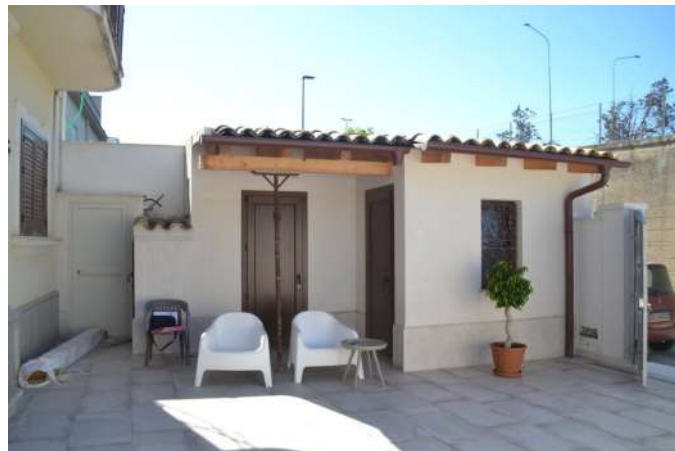
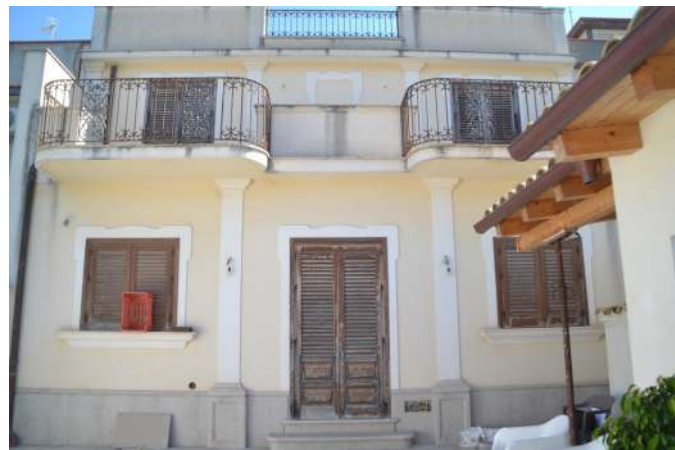
PIANO TERRA
OPERE ABUSIVE

Spazi esterni: La proprietà è dotata sia di balconi che corte esterna. In dettaglio al piano terra lato sud in corrispondenza della strada di servizio, vi è uno spazio pertinenziale nel progetto originario, che, era in parte destinato ad area di parcheggio ed in parte giardino. Nella realtà al posto dell'area giardino è stato realizzato un manufatto in muratura con copertura in legno destinato principalmente a wc e cucina. Le opere in muratura risultano abusive e pertanto vanno demolite.

FIGURA 12 - VANI ABUSIVI NELL'AREA DESTINATA A GIARDINO

sub 1-2) (All.2). All'esterno, nell'area del giardino, è stato realizzato un manufatto, destinato a bagno e cucina, senza titolo, che pertanto andrà rimesso in pristino tramite demolizione (All.3).

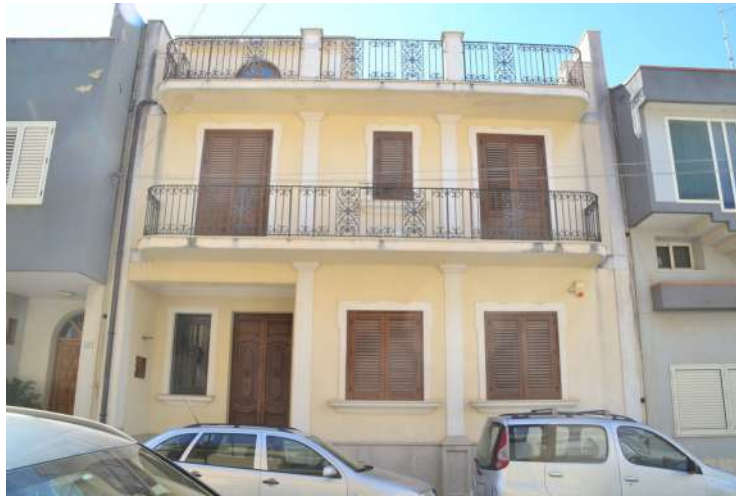
Il piano primo è dotato di ampi balconi che corrono lungo tutti e due prospetti. Uno afferra nella via Valle del Belice, l'altro si affaccia direttamente sulla corte pertinenziale (fig. 13 e 14).

FIGURA 13 - PROSPETTO SU VIA VALLE DEL BELICE

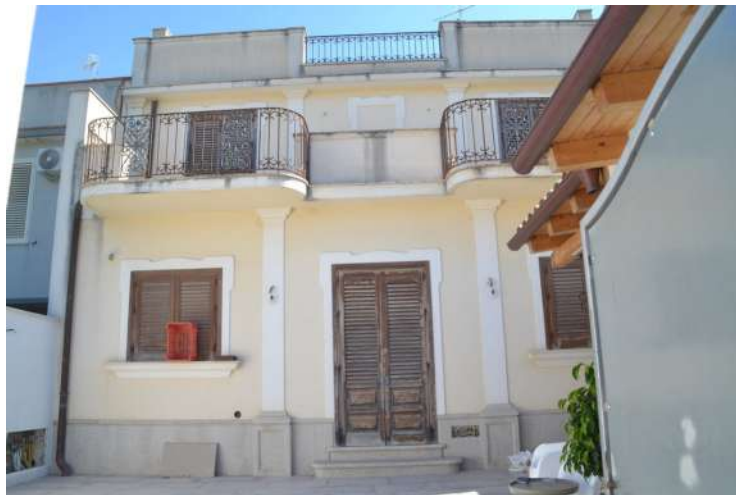
FIGURA 14 - PROSPETTO SUD SU CORTE PERTINENZIALE
