# TRIBUNALE DI ENNA

## RELAZIONE DI CONSULENZA TECNICA

**OGGETTO:** Procedura immobiliare iscritta al N. 66/2014 R.G.E.  
promossa da BCC La Riscossa di Regalbuto  
contro: \_\_\_\_\_

**Documentazione Fotografica**

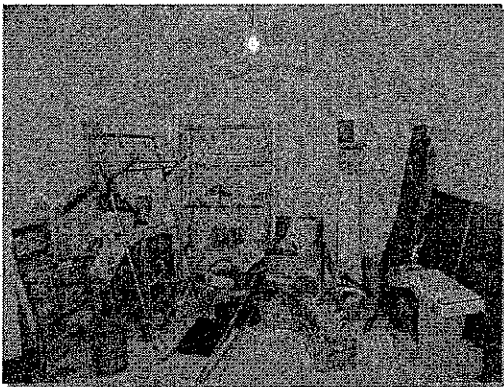
Il fabbricato, di cui ai subalterni 7 e 8 si erge su struttura in cemento armato, ad eccezione del *vano buio 1* a piano terra appartenente al corpo di fabbrica dell'immobile adiacente in direzione Est e realizzato in muratura portante, che si presenta con volta a crociera.

Fig. A3T.3 - vano buio 1

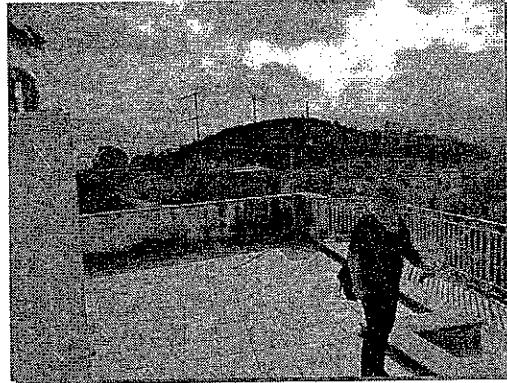
L'intero livello si estende per una superficie netta di circa mq 47.00, è interamente adibito a terrazzo, e si presenta in buone condizioni di uso e manutenzione.

Fig. A33.2 - Vista terrazza in direzione Sud
