PROCEDURA ESECUTIVA IMMOBILIARE N. 180/2022 R.G.Es.

PERIZIA DI STIMA

LOTTO UNICO

*Appartamento (abitazione in villino) sito in Partinico (PA) c.da Ramo snc p. 2°
C.F. Partinico Fg.61 p.lla 336 sub 21, p.lle 336 sub 22 e sub 23 graffate*

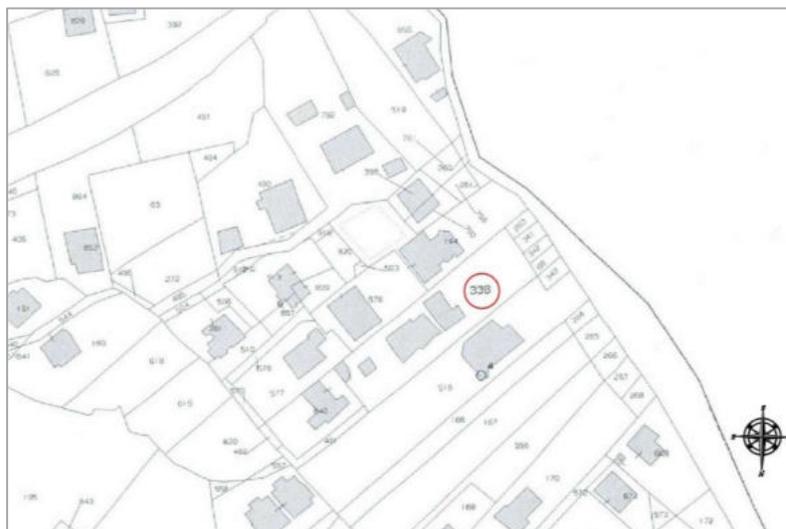
Fig. 1 - Stralcio di mappa catastale del FOGLIO 61 di Partinico recante indicazione della p.lla 336.

Si riporta in Fig.1 l'estratto di mappa catastale del fg.61 del Comune di Partinico recante la particella 336 che identifica l'edificio cui appartiene l'immobile in esame (Fig.1) e (All.5).

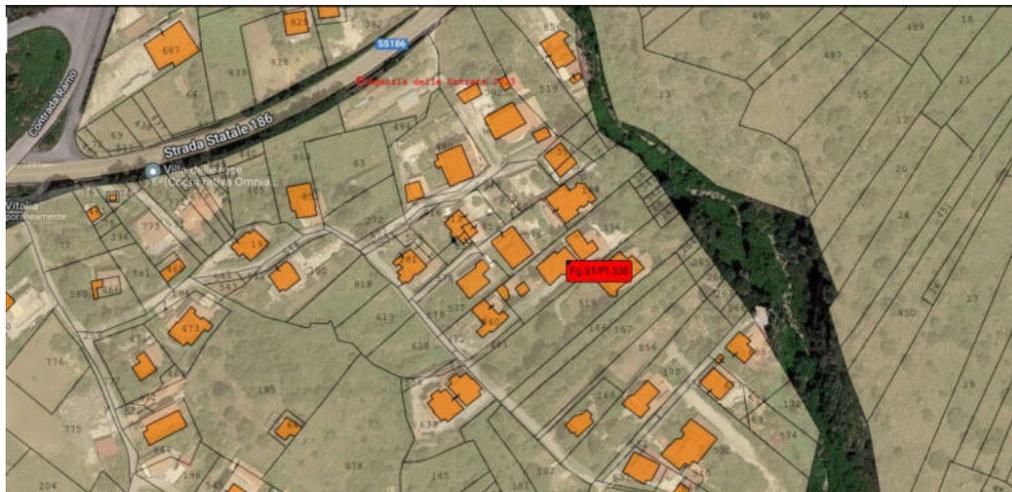
Fig. 3 - Sovrapposizione mappa catastale - foto satellitare tratta dal sito Google Earth

Come da esplicita richiesta del mandato, al fine dell'esatta identificazione dell'immobile oggetto di pignoramento si riporta di seguito la foto aerea satellitare tratta dal sito Google Earth con l'indicazione dell'edificio sito in Partinico contrada Ramo snc. Dal raffronto della foto satellitare con la mappa catastale si evince la corrispondenza tra lo stato dei luoghi e i dati di identificazione catastale (Fig.1-2-3) e (All.6).

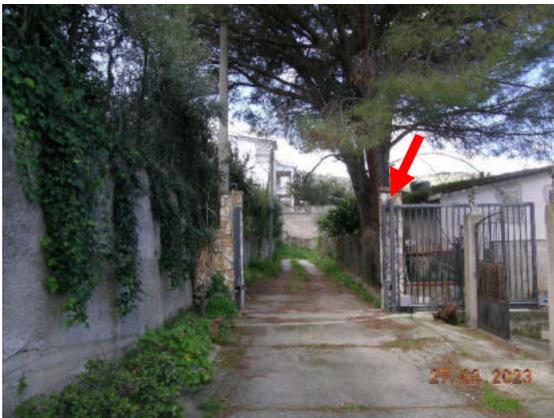
Foto 1 – Cancelli di ingresso alla p.la 336

Si accede alla p.lla 336 attraverso un cancello carrabile automatico (foto 1); e si constata che sul lotto (p.lla 336), come peraltro riportato sulla mappa catastale, insistono più fabbricati

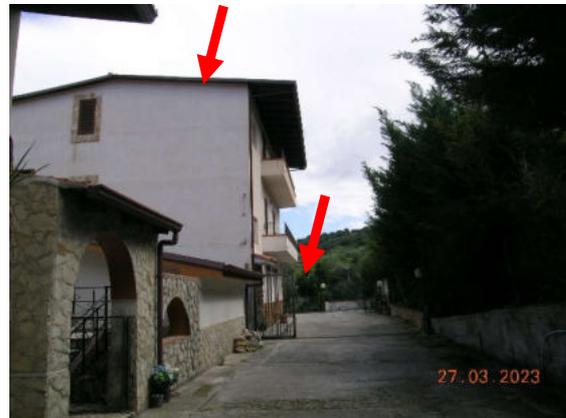
Foto 2 – Cancelli sulla p.la 336 di accesso all'area di sedime del fabbricato

(cfr. Fig.1 e **All.5**); l'edificio cui appartiene l'immobile in questione si raggiunge attraversando la p.lla 336 tramite una stradella privata, che costeggia fabbricati di proprietà aliena, sino a raggiungere un secondo cancello carrabile che dà accesso all'area di pertinenza dell'edificio (cfr. Foto 2) cui appartiene l'immobile in questione. L'area di pertinenza dell'edificio è ben delimitata, si estende per circa 400 mq, questi ultimi comprensivi dell'area di sedime dell'edificio stesso. L'edificio è composto da 3 piani fuori terra, tutti adibiti a civile abitazione. Ciascun piano si compone di un appartamento, l'appartamento in esame è ubicato al piano secondo. La tipologia della struttura dell'edificio è del tipo intelaiata in cemento armato con travi in legno, tavolato e manto di tegole portoghesi (Foto 2,4,6). La palazzina non è provvista di ascensore. L'appartamento in esame è composto da cucina/soggiorno con annesso ripostiglio, due camere, disimpegno e wc-doccia, lavanderia realizzata con chiusura parziale, tramite struttura precaria, di un balcone; prospetta su quattro fronti con finestre e balconi, in particolare presenta tre distinti balconi su rispettivi tre fronti. È presente l'impianto citofonico e la porta di ingresso è in legno blindata. L'appartamento non è dotato di impianto di riscaldamento, è presente un condizionatore nel vano cucina/soggiorno. Le dotazioni condominiali sono costituite da tutto quanto per legge o per vincolo di destinazione è considerato di proprietà, uso o consuetudine di uno stesso edificio, ai sensi dell'articolo 1117 e seguenti del Codice Civile.

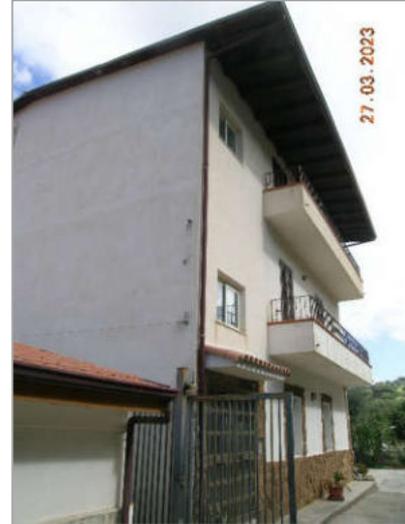
Foto 4 – Prospetto principale dell'edificio

L'appartamento è stato completato nell'anno 2008 (All.16); lo stato di conservazione risulta ottimo in quanto sono in buone condizioni di manutenzione tutti gli elementi e le finiture dello stesso innanzi riportati.

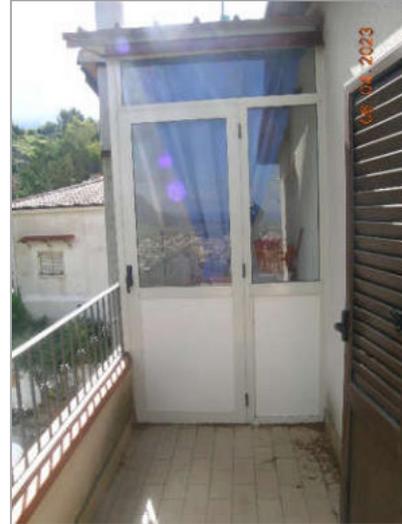
Foto 16 – Vano lavanderia nel balcone su fronte sud

- ✓ Realizzazione di vano ripostiglio con nuovi tramezzi nella zona ingresso;
- ✓ Diversa distribuzione delle tramezzature nel vano disimpegno
- ✓ Realizzazione di vano lavanderia nel balcone e diversa posizione dell'infisso di accesso al predetto balcone.
- ✓ Mancata realizzazione di tramezzatura nel vano wc.

- ✓ La regolarizzazione della veranda realizzata con struttura precaria come prevista dall' art.20 L.R. 4/2003 richiede il pagamento per l'oblazione di € 400,00 calcolati come di seguito:

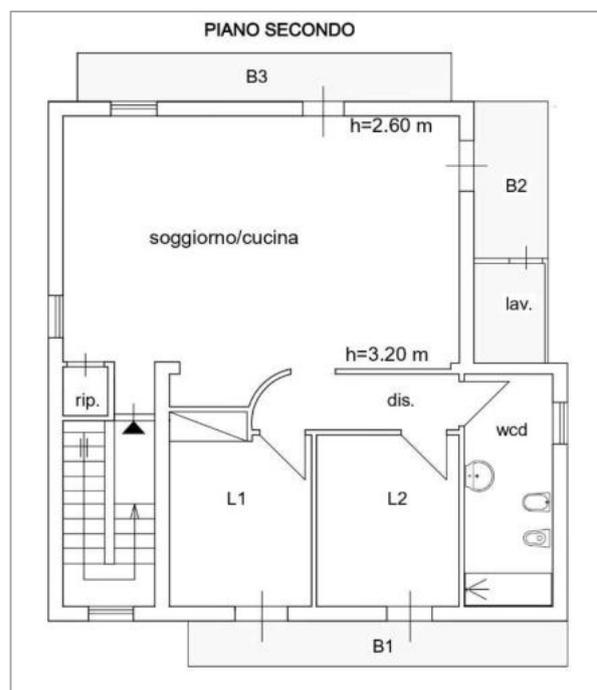
Fig. 5 - Pianta stato attuale

Si riporta di seguito la planimetria dello stato reale dei luoghi dell'appartamento, corredata del computo della superficie utile calpestabile dei vani (superficie residenziale), della superficie dei balconi (superficie non residenziale) e della superficie commerciale.

SUPERFICIE UTILE IMMOBILE		
cucina/sogg.	47,40	mq
ripostiglio	1,10	mq
camera L1	11,90	mq
camera L2	11,13	mq
disimpegno	5,12	mq
wcd	3,06	mq
TOT. SUP. residenziale	86,00	mq
balcone B1	8,00	mq
balcone B2	8,02	mq
balcone B3	7,85	mq
TOT. SUP. non residenziale	23,87	mq

SUPERFICIE COMMERCIALE 106 mq	
Sup.appart. al lordo di muri e tramezzi	98,8 mq
30% Sup. balconi	7,2 mq

- L'appartamento ha altezza utile interna, ossia misurata da pavimento a soffitto, al colmo pari a mt 3,20, mt 2,60 all'imposta delle falde, la superficie utile residenziale è pari a mq 86,0, la superficie dei balconi è pari a circa mq 24 (cfr. Fig.3 e **All.10**).

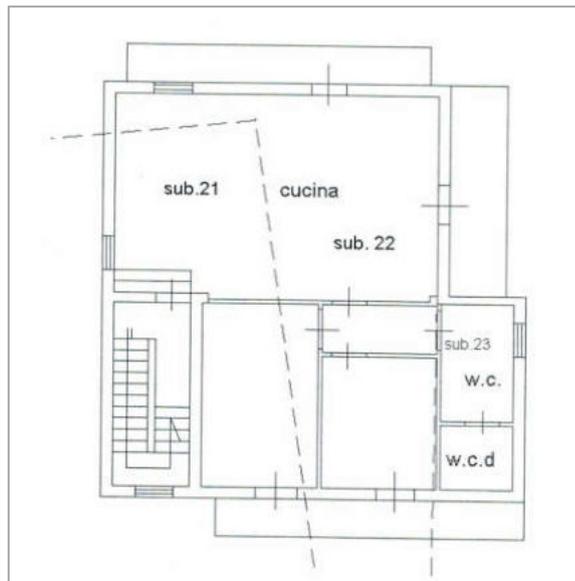
Fig.6– Planimetria catastale p.la 336 sub 21, sub22 e sub 23 graffate

Si riportano in Fig.6 e **All.8** la planimetria catastale corrispondente alla p.lla 336 sub 21, sub 22 e sub 23 graffate, in **All. 9** la visura storica della p.lla 336 sub 21, sub 22 e sub 23 graffate, in **All. 7** la visura catastale attuale della 336 sub 21, sub 22 e sub 23 graffate.

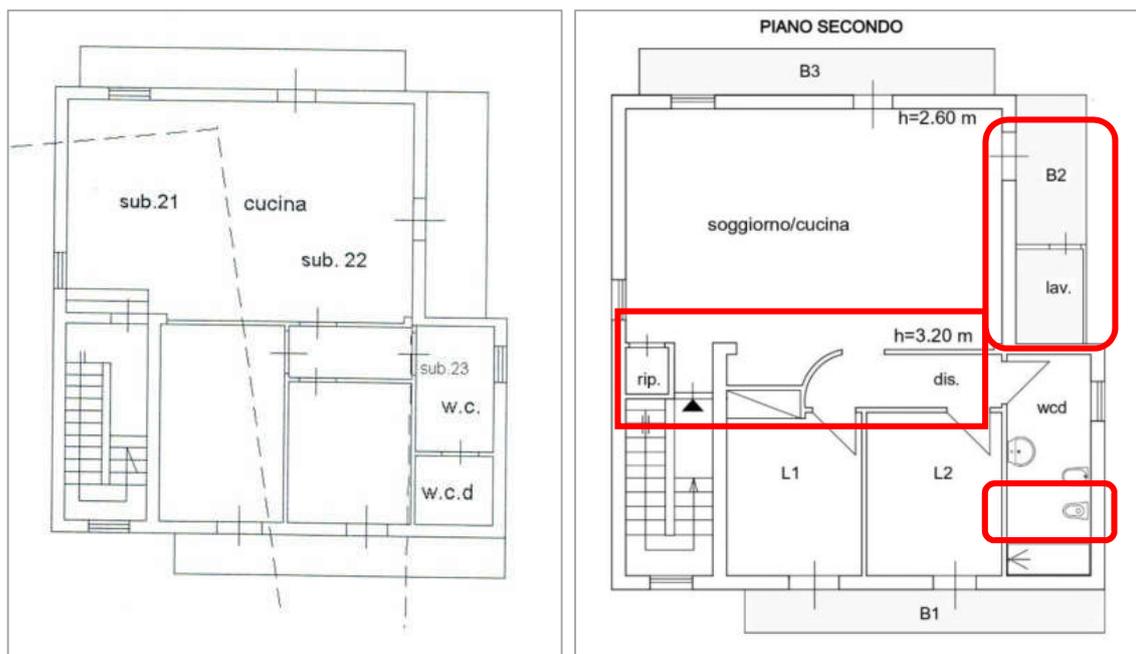
Fig.7 – Raffronto tra planimetria catastale e planimetria reale

Dal raffronto tra la situazione reale dei luoghi, come rilevata nel corso del sopralluogo effettuato in data 06/04/2023, e la planimetria catastale corrispondente, si rilevano le seguenti difformità (fig.7 e **All. 11**) realizzate senza preventiva autorizzazione:

Dall'esame della normativa edilizia vigente (L.R. 16/2016), si deduce che le modifiche, eseguite in assenza di provvedimenti autorizzativi, sono sanabili con una Comunicazione Inizio Lavori Asseverata (CILA) tardiva, sostenendo i seguenti costi:

CILA tardiva € 1.000,00

Spese tecniche e diritti di istruttoria € 200,00

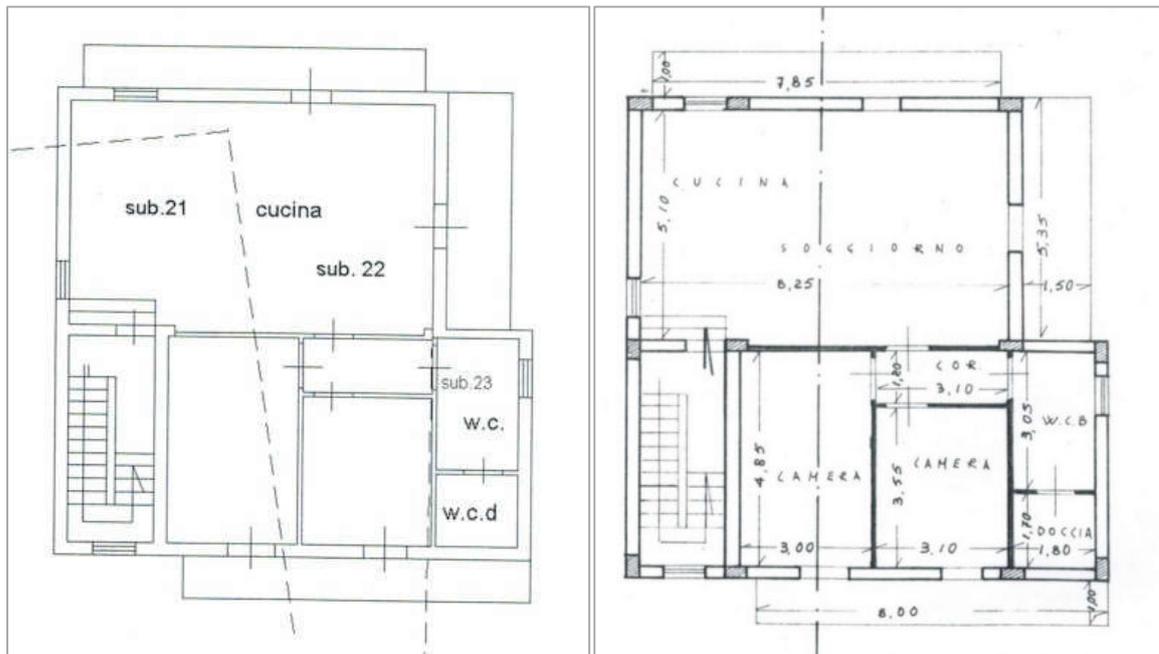
Fig.8 – Raffronto tra planimetria catastale e planimetria di progetto

Si constata altresì che le difformità riscontrate sono le stesse qualora si confrontino la planimetria dello stato attuale con le planimetrie, rispettivamente catastale e di progetto (Figg. 7, 8 e All.11).
