# PERIZIA DI STIMA

**Esecuzione Immobiliare n° 189/2023**

**Beni in Cremona via Pampurino, 5A**

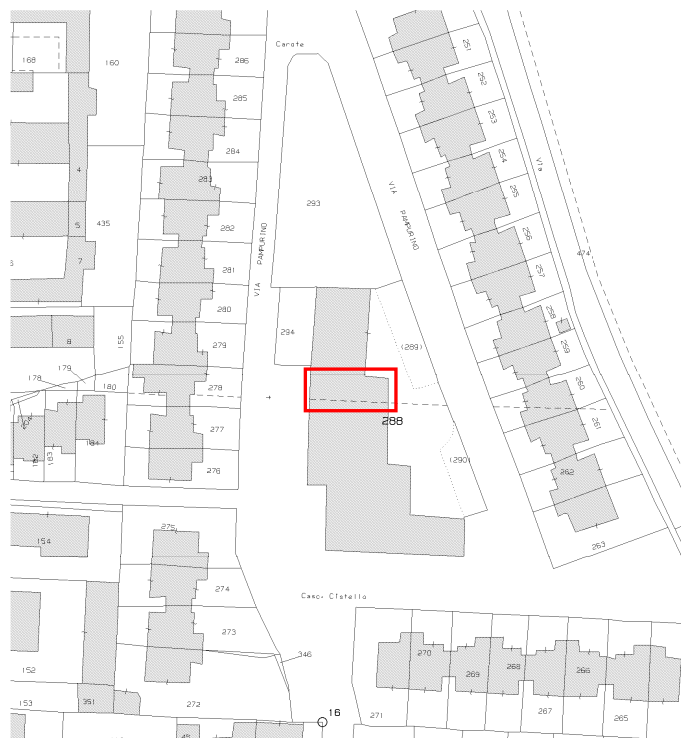
ESTRATTO MAPPA FG. 37

Il bene oggetto di perizia, costituito da tre locali ad uso negozio con servizio igienico e balcone al piano terreno oltre ad un locale cantina al piano interrato, costituisce parte del complesso condominiale "I MULINI" articolato su n° 5 piani fuori terra perlopiù a destinazione residenziale ed un piano interrato per box e cantine insistente sul mappale 288 fg.37 di Cremona.

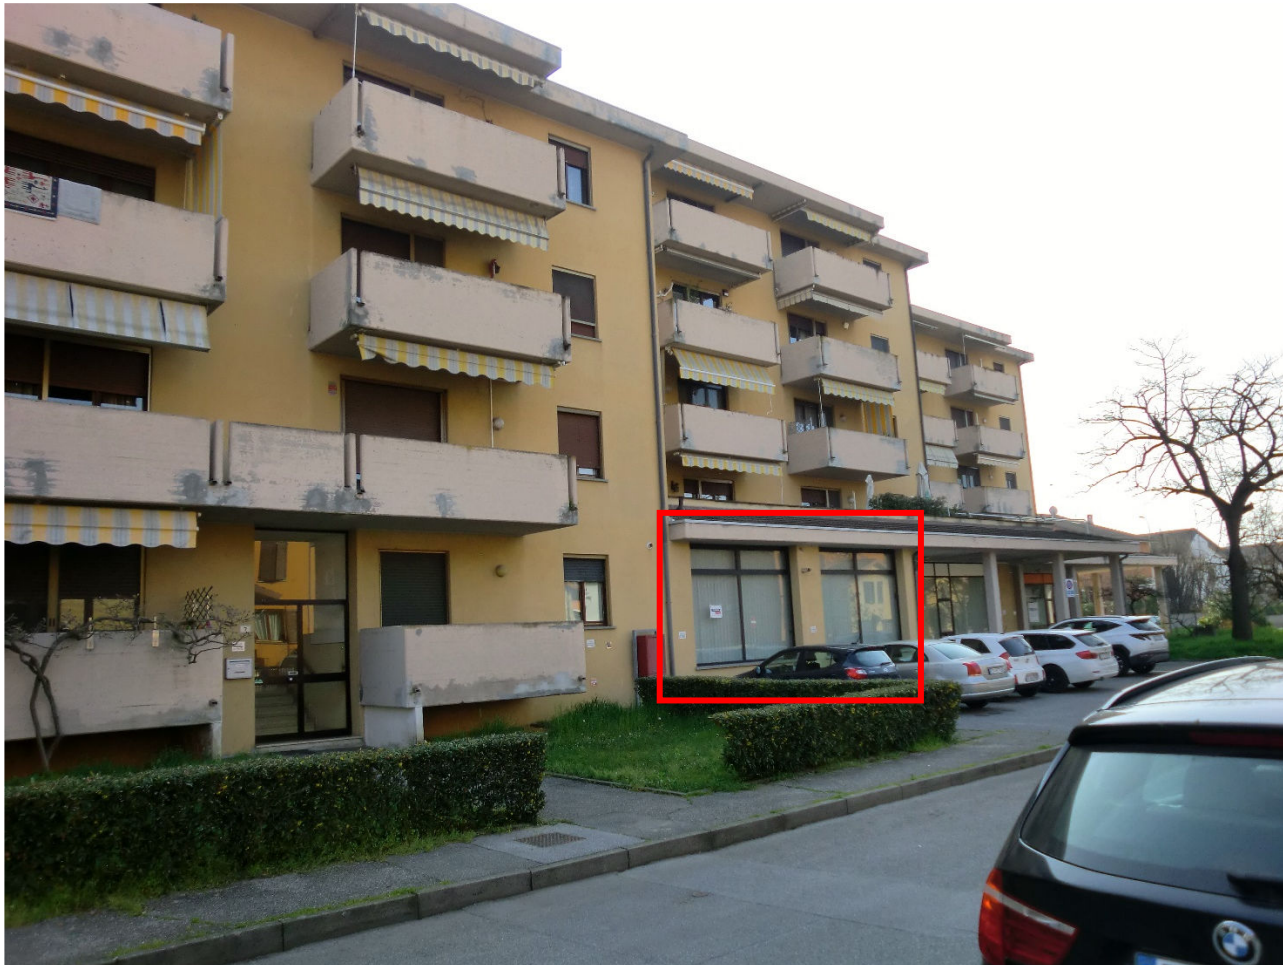
FOTO PROSPETTO OVEST (SU VIA PAMPURINO)

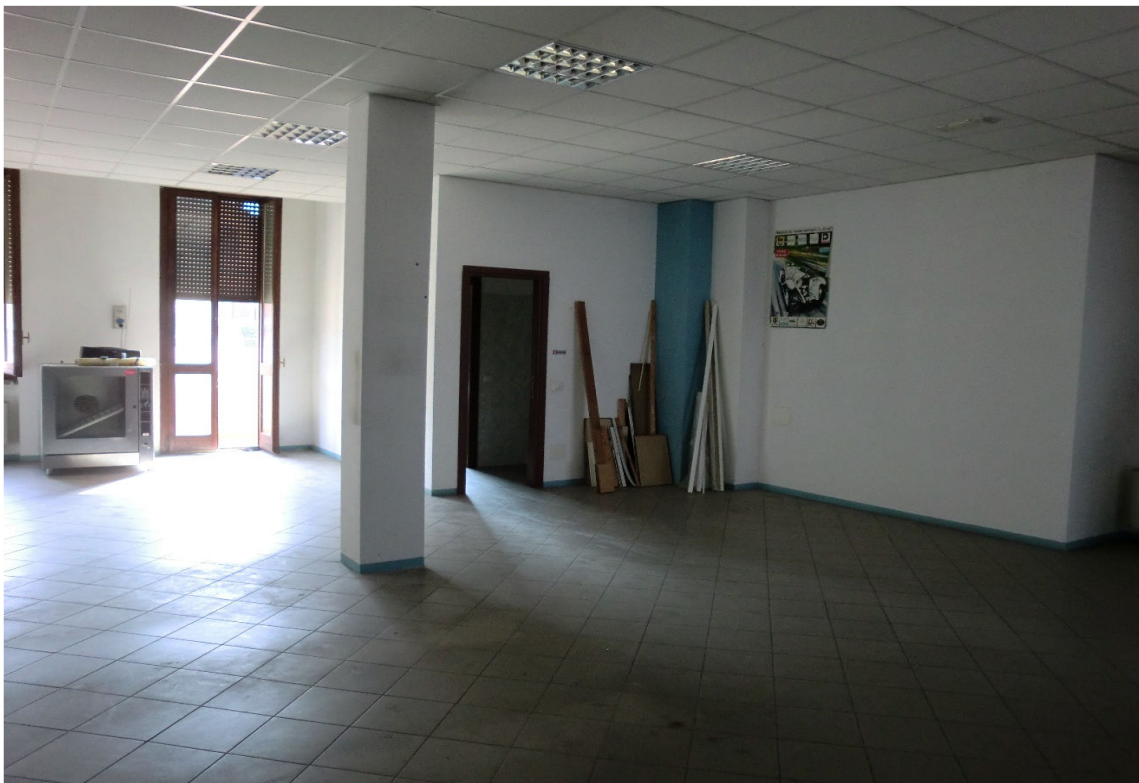
FOTO INTERNA DEL NEGOZIO

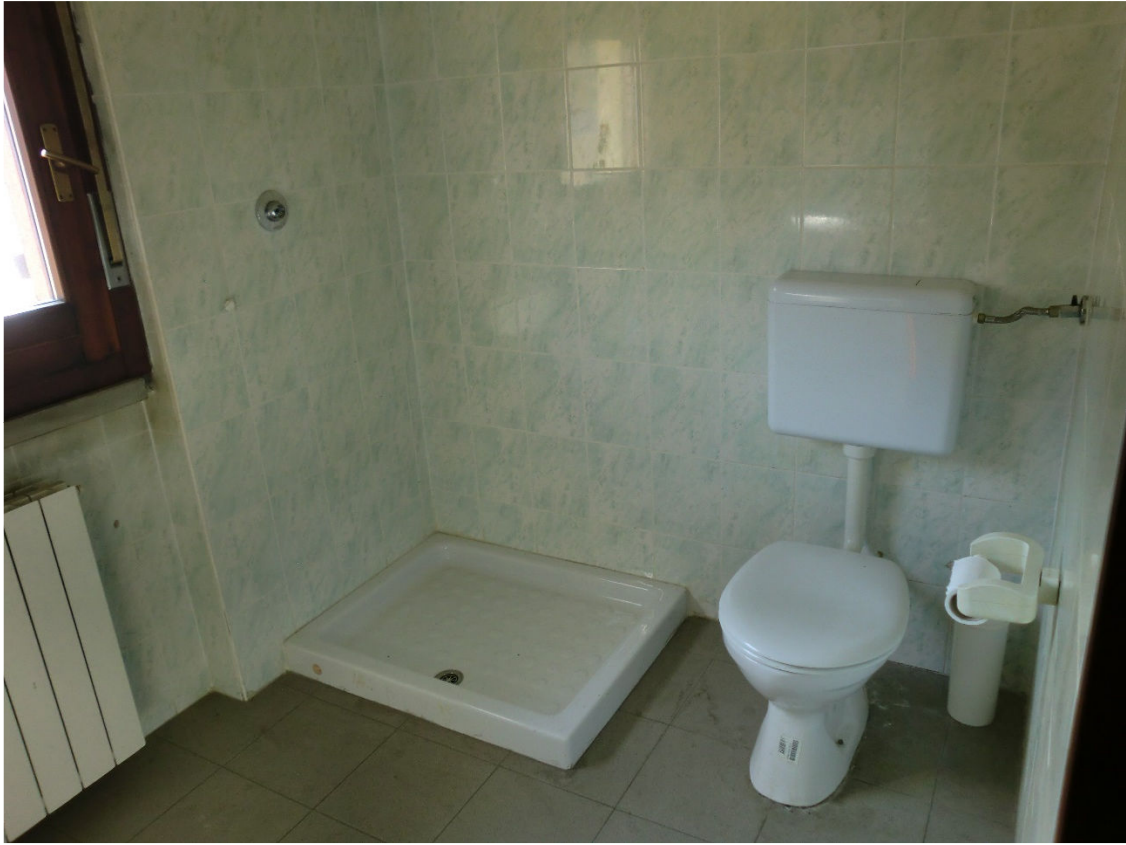
Il servizio igienico del negozio è attrezzato con doccia, water e lavabo.

I sanitari sono in vetro china dotati di rubinetteria in acciaio.

FOTO DEL SERVIZIO IGIENICO

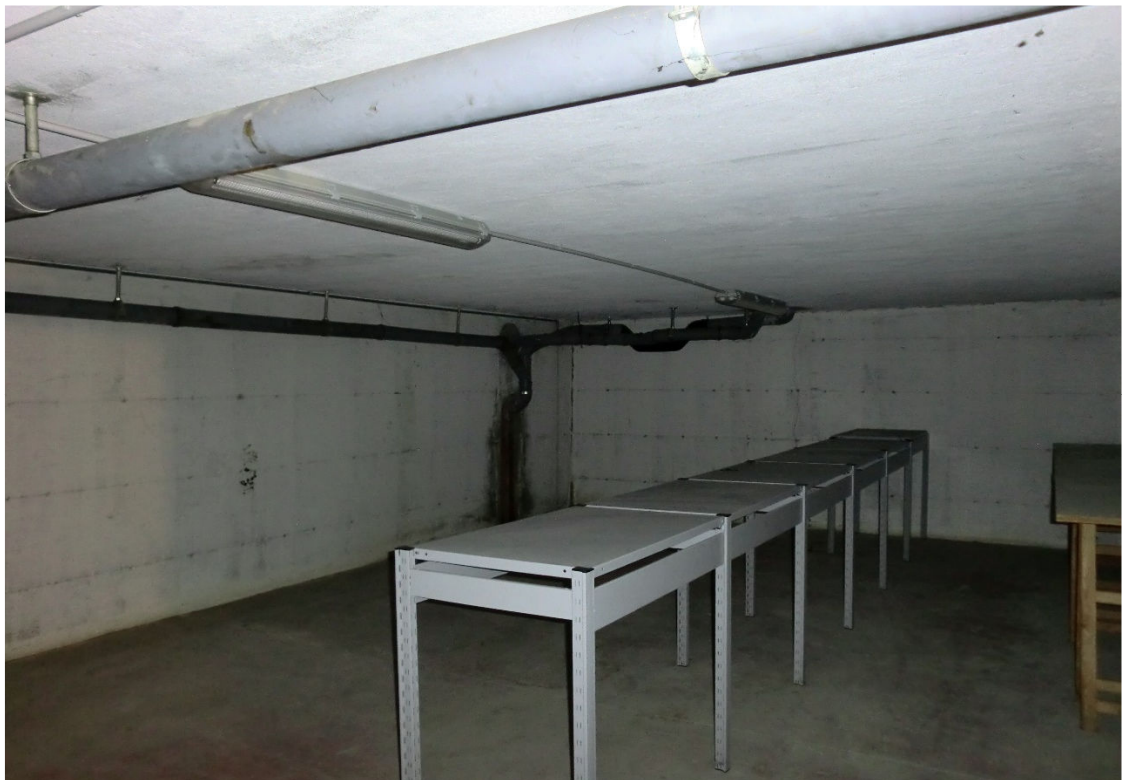
Si fa presente che la zona soffitto della cantina è in parte attraversata dalle tubazioni di scarico fognario del condominio.

FOTO DELLA CANTINA
