**TRIBUNALE DI PALERMO**  
**Sezione VI Civile – Esecuzioni Immobiliari**  
**Giudice dell'Esecuzione Immobiliare**  
**Dott. ssa Grazia Giuffrida**

**RELAZIONE DI CONSULENZA TECNICA D'UFFICIO**  
*arch. Anna Lia Morici*

**Procedura Esecutiva RGE n. 13/2020 riunita alla Procedura RGE n. 434/2021**

**FASCICOLO LOTTO 1**

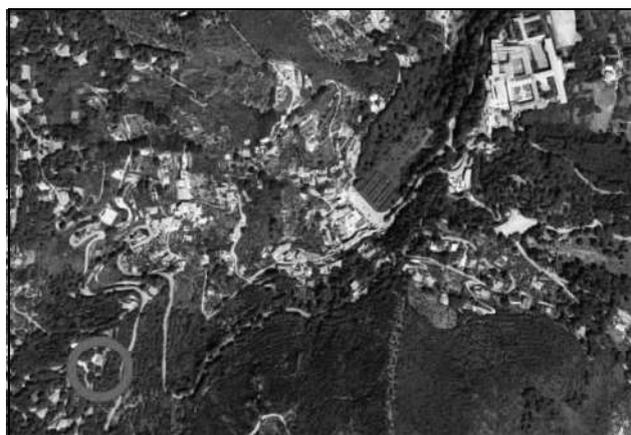
Fig.1 Foto aerea con ubicazione dell'immobile

La proprietà ha accesso dal civico n.38 di via Gioacchino Crisafulli, strada dislocata in una zona posta a nord-ovest del Comune di Monreale (Fig.1).

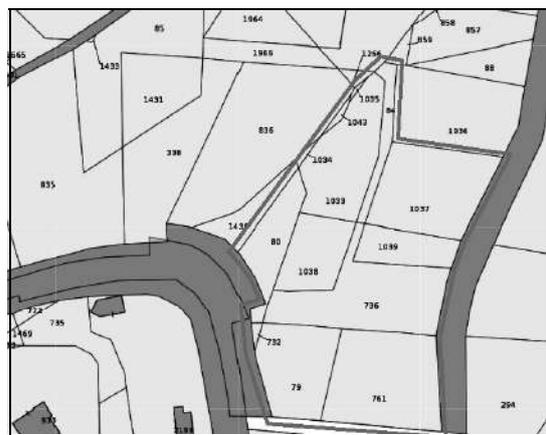
Fig.2 Stralcio foglio 12 con individuazione terreno

Il lotto, costituito dall'insieme dei terreni contigui in cui insiste il fabbricato, confina a Sud con confine catastale di sede stradale, a Ovest con confine catastale di sede stradale e con terreni di altra proprietà individuati dalle particelle 1430, 1034, 836, 1035, 1266, 1962, a Nord con terreni individuati con particella 859 e 1036, a Est con confine catastale di sede stradale (Fig.2) (Allegato 1).

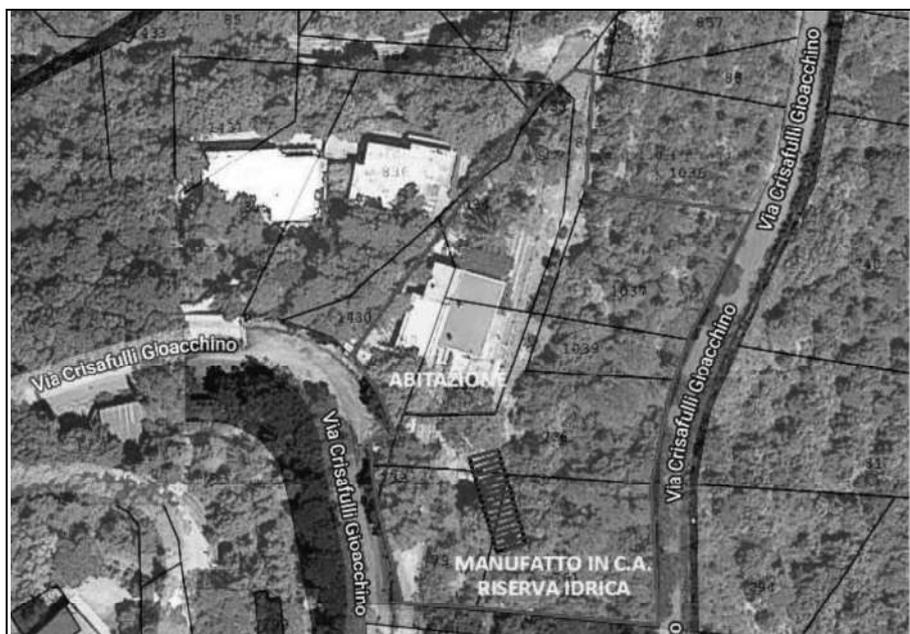
**Fig.3** sovrapposizione foto satellitare-estratto di mappa catastale con individuazione manufatti

Dall'esame dei documenti acquisiti e dai riscontri effettuati dalla scrivente sui luoghi è emersa una **"difformità sostanziale"** della situazione di fatto attuale degli immobili, in riferimento alla consistenza, rispetto alla mappa di cui ai dati di identificazione catastale. Infatti il villino acquistato con l'atto sopra citato non risulta inserito nella mappa catastale e conseguentemente l'area di sedime non risulta individuata (Fig.2). Tale difformità emerge con chiarezza dalla **sovrapposizione della foto satellitare con l'estratto di mappa catastale** (Fig.3). Dalla ricognizione effettuata in sede di sopralluogo è emersa anche una ulteriore **difformità** riguardante la presenza, in prossimità del lato Sud del villino, di un **manufatto in c.a. destinato a riserva idrica**, anch'esso non documentato in planimetria catastale e, come riferito dai proprietari e come verificato dalla scrivente presso l'Ufficio Tecnico del Comune di Monreale, realizzato in assenza di autorizzazioni edilizie (Fig.3).

In merito alla consistenza degli immobili, come già esposto in risposta al Quesito n.2, dall'esame dei documenti acquisiti e dai riscontri effettuati dalla scrivente sui luoghi sono emerse **"differenze sostanziali"** della situazione di fatto attuale degli immobili rispetto alla mappa di cui ai dati di identificazione catastale. Infatti sia il villino che il manufatto in c.a. destinato a riserva idrica non risultano inseriti nella mappa catastale, come emerge con chiarezza dalla **sovrapposizione della foto satellitare con l'estratto di mappa catastale** (Fig.3) (Allegato 1).

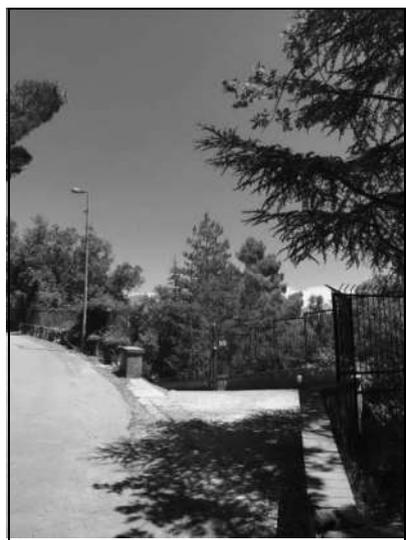
**Foto 1** accesso dalla strada

Il lotto di terreno ha accesso da un cancello carrabile distinto al civico 38 di via Gioacchino Crisafulli, prospiciente una breve diramazione dalla strada (Foto 1), da cui si arriva a un'area destinata a parcheggio su cui si apre un cancelletto pedonale di ingresso alla proprietà (Foto 2-3).

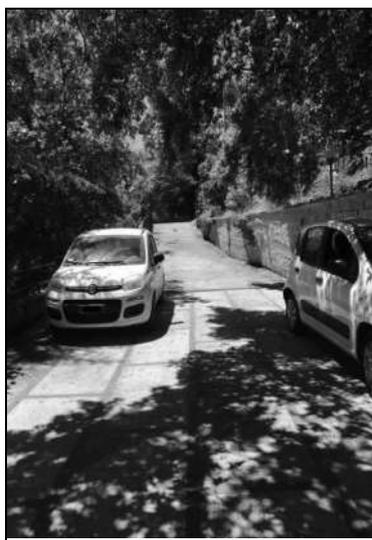
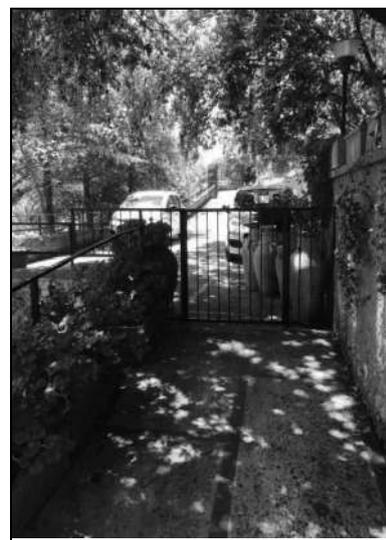
**Foto 2** area parcheggio

**Foto 3** accesso alla proprietà

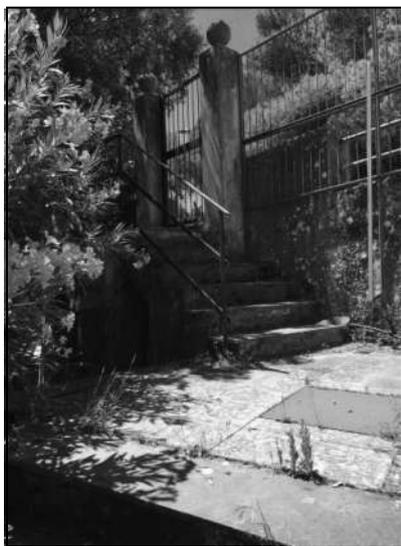
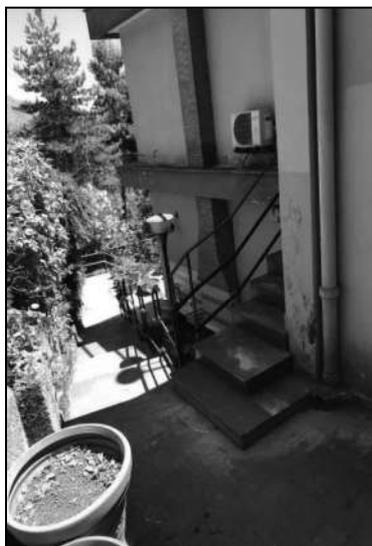
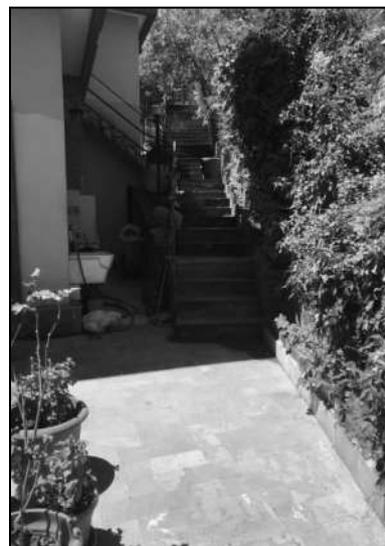
Il lotto di terreno è dotato, inoltre, di un secondo accesso pedonale, dislocato lungo la via Crisafulli, dotato di un cancelletto in ferro da cui, mediante scale di collegamento, si arriva al livello dei camminamenti a servizio dell'abitazione (Foto 4-5-6).

**Foto 4** accesso pedonale dalla strada

**Foto 5** scala di collegamento

**Foto 6** livello abitazione

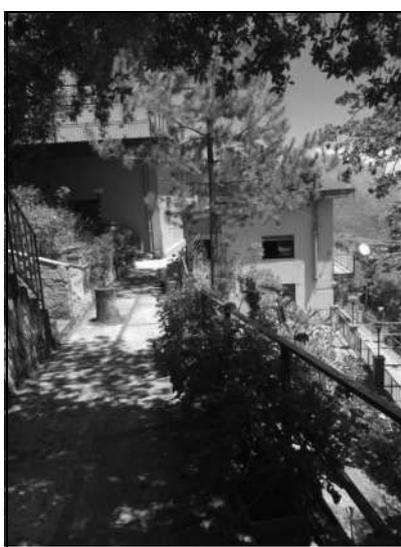
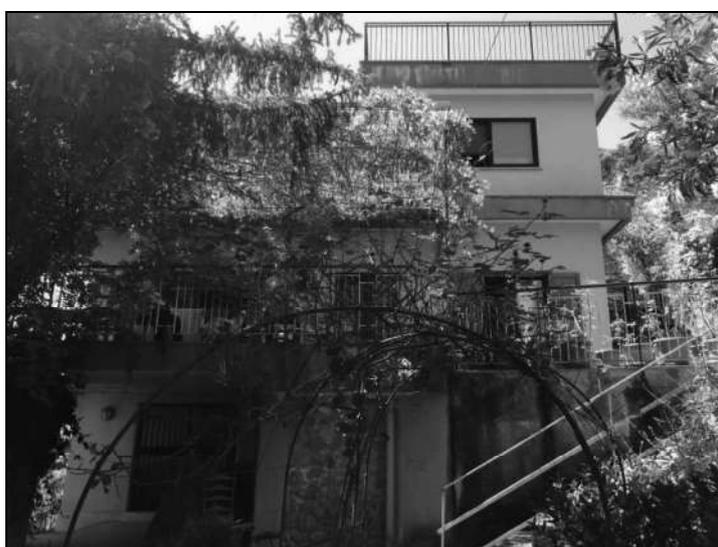
**Foto 7** lato Sud-accesso dalla strada

**Foto 8** prospetto lato Nord

Il lotto costituito dai terreni pignorati è caratterizzato da accentuata pendenza, in declivio soprattutto sui lati Est e Sud, in considerazione della quale risultano realizzati una serie di terrazzamenti, collegati da scale, per creare all'interno del lotto percorsi di collegamento tra le varie zone fruibili a servizio dell'abitazione. Il fabbricato costituente l'abitazione, a cui si arriva percorrendo sul lato Sud un terrazzamento delimitato da ringhiera in ferro (Foto 7) e scendendo una scala, ha struttura portante in c.a. e copertura piana e si sviluppa su tre livelli; i prospetti esterni sono rifiniti ad intonaco (Foto 7-8).

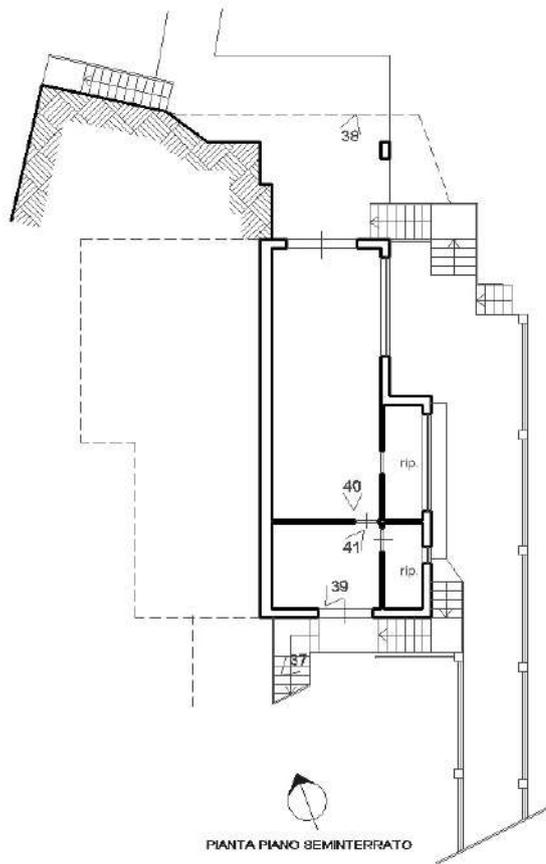
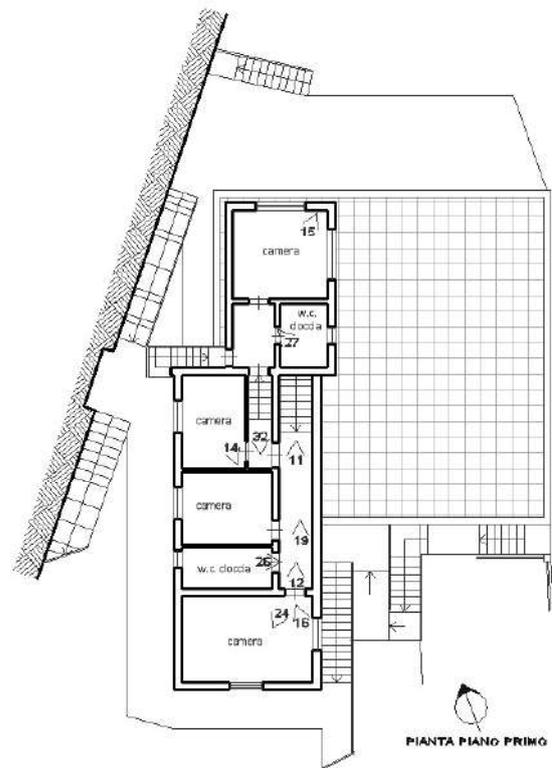
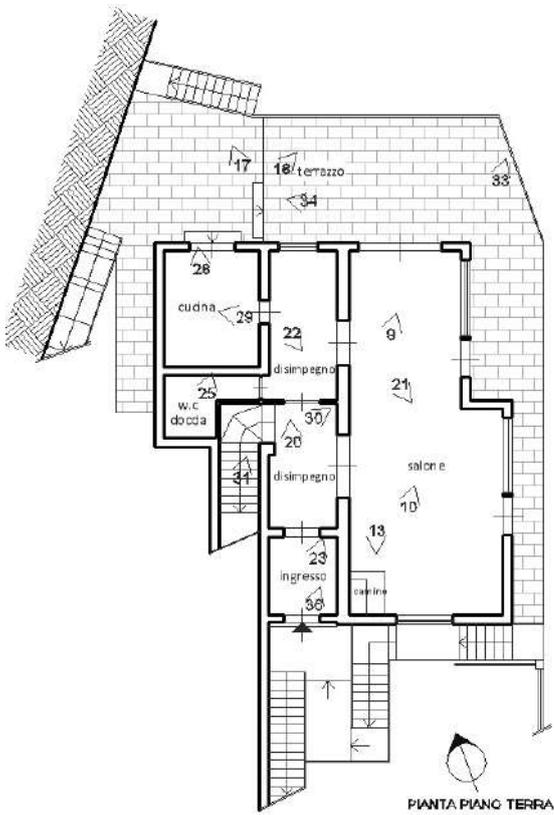
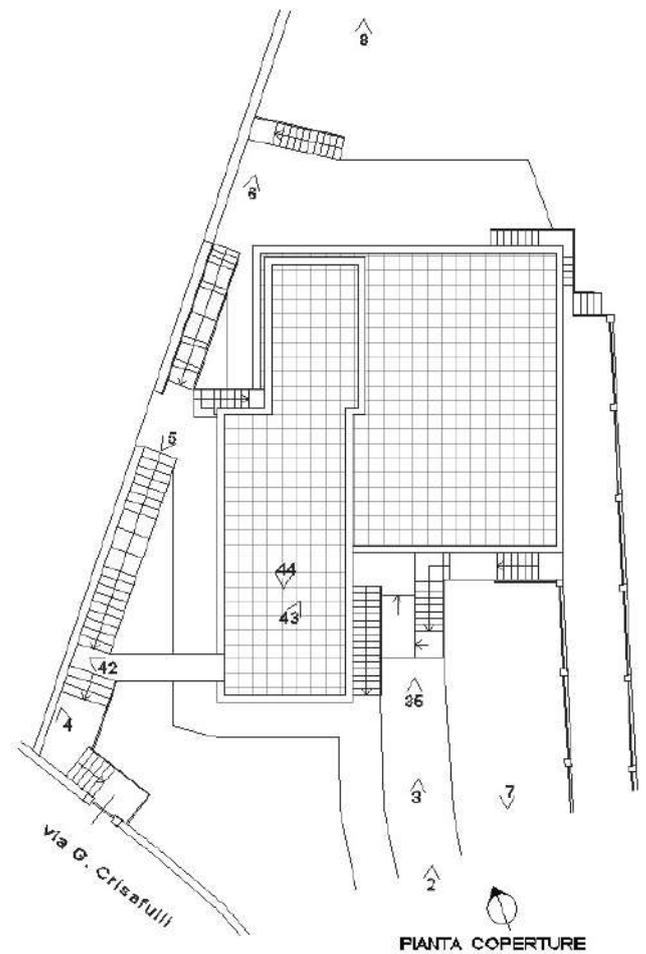
PLANIMETRIE DI RILIEVO  
 Con indicazione dei punti di vista fotografici

L'abitazione, allo stato attuale, è composta da (Allegato 3):

- al piano terra, di accesso, due ambienti di disimpegno, salone, w.c. doccia, cucina, e terrazzo scoperto;
- al piano primo tre camere e w.c. doccia, e una ulteriore camera, con annesso w.c. doccia, realizzata a una quota di + m 1,20 dalla quota di piano primo;
- al piano seminterrato due vani con annessi due ripostigli.

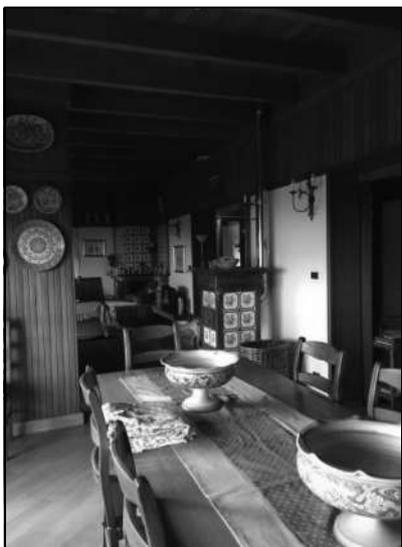
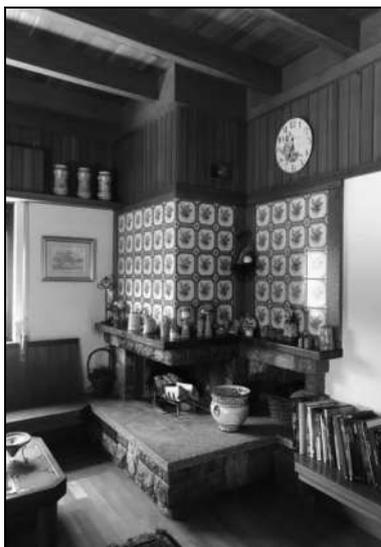
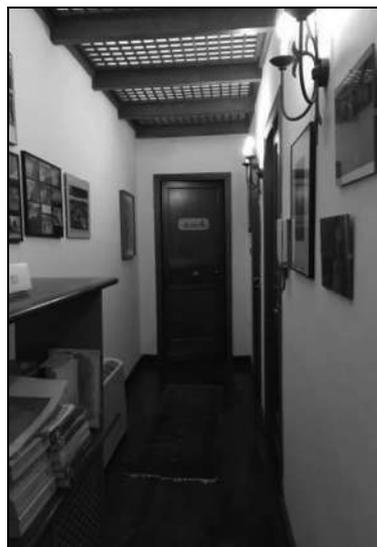
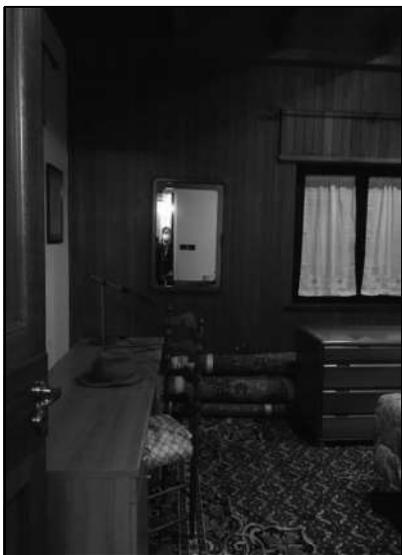
- impianto elettrico, sotto traccia, privo di certificazione di conformità;
- impianti idrico, televisivo, citofonico sotto traccia, impianto di climatizzazione, camino e stufa a legna nell'ambiente salone di piano terra (Foto 9-10);

- pareti rifinite con intonaco tinteggiato, con parziali rivestimenti lignei in alcuni vani (Foto 9-10-11-12);
- soffitti con struttura lignea a vista in tutti i vani, decorazioni pittoriche sulle travi della stanza posta a + m 1,20 dal livello di piano primo (Foto 13-14-15);

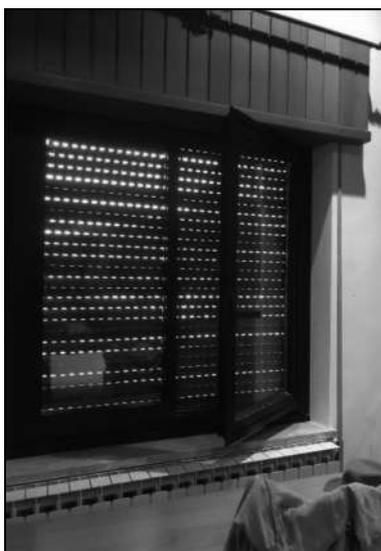
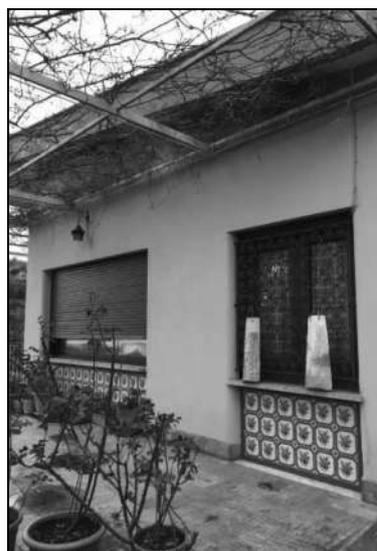
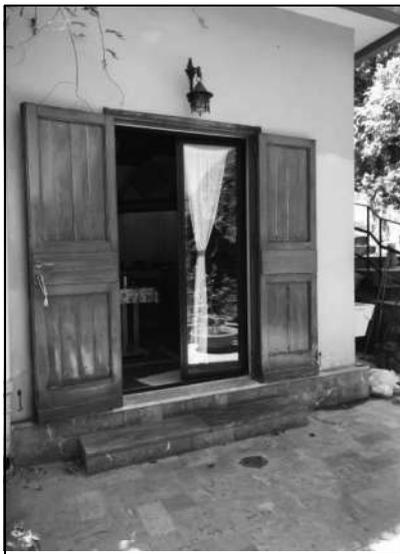
- infissi esterni in alluminio preverniciato con avvolgibili esterni in p.v.c., alcuni con grate esterne in ferro battuto o con ante esterne in legno (Foto 16-17-18);

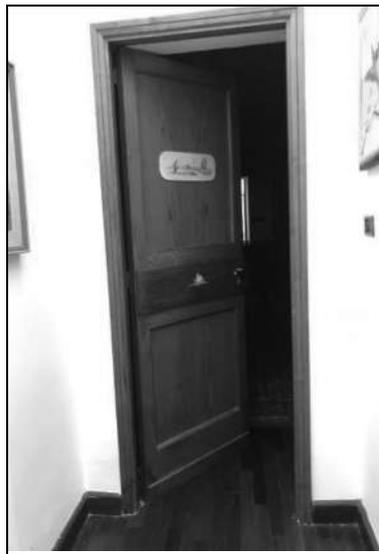
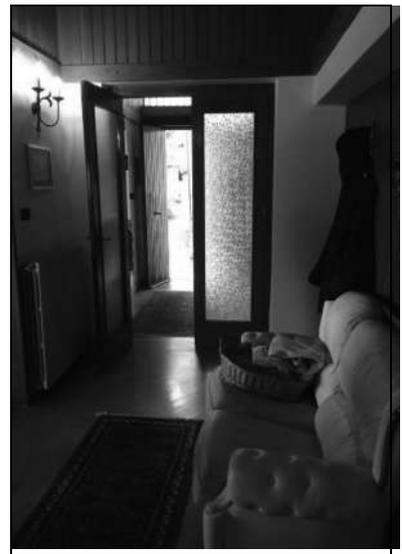
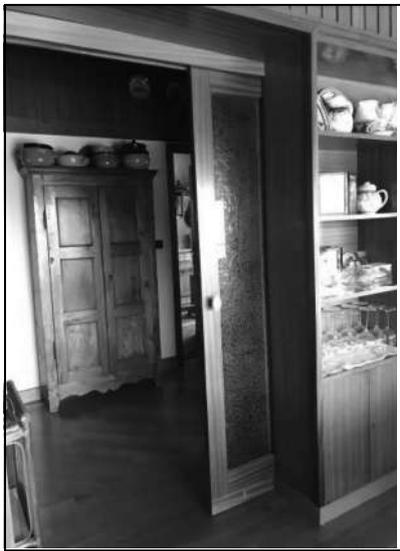
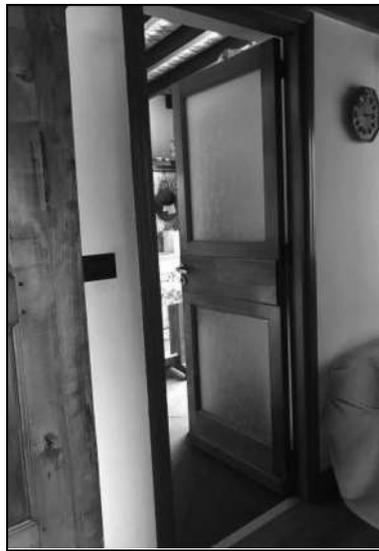
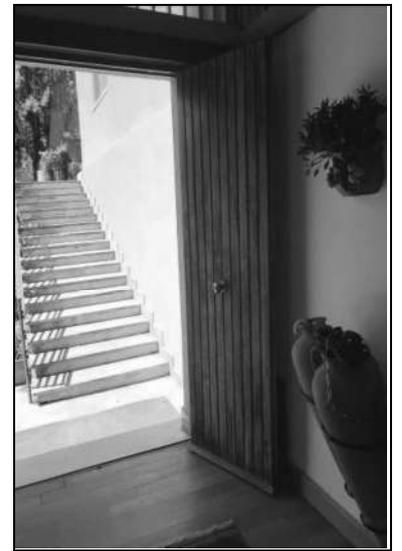
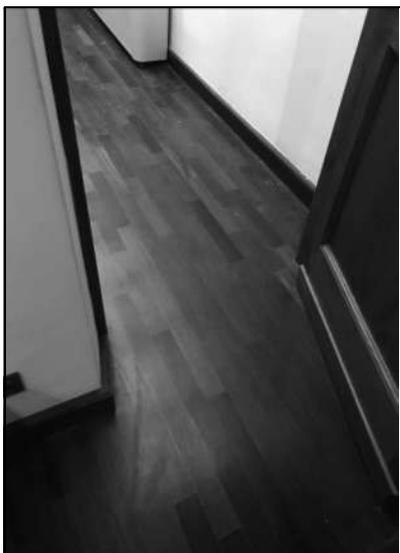
- porte interne in legno, alcune con specchiature in vetro, portoncino d'ingresso in legno (Foto 19-20-21-22-23);
- pavimentazione in parquet con battiscopa in legno (Foto 24);

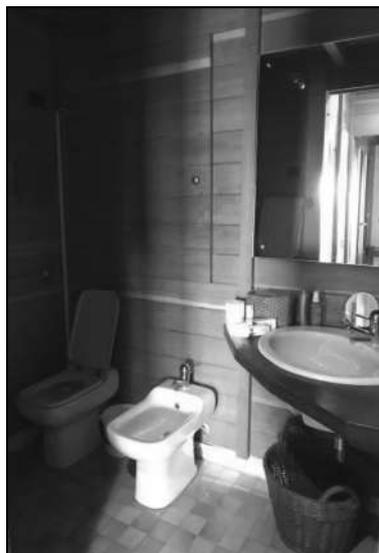
foto 25

- w.c. doccia di piano terra dotato di vaso igienico, bidet, lavabo ad incasso su ripiano in legno, box-doccia, pavimento in ceramica e rivestimento parietale in legno (Foto 25);

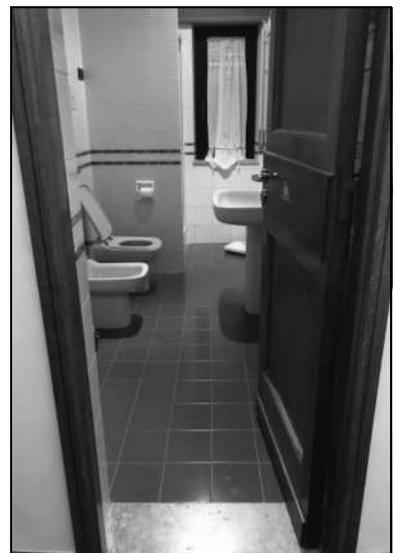
foto 26

- w.c. doccia di piano primo dotato di vaso igienico, bidet, lavabo a colonna, box-doccia, pavimento e rivestimento parietale in piastrelle di ceramica (Foto 26);

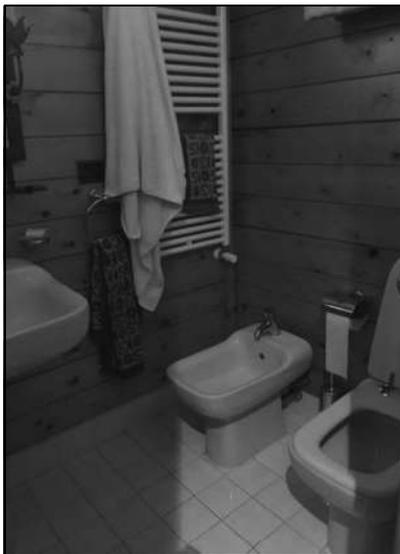
foto 27

- w.c. doccia di piano primo, annesso alla stanza posta a + m 1,20 dal livello di piano primo, dotato di vaso igienico, bidet, lavabo a colonna, box-doccia, pavimento e rivestimento parietale in legno (Foto 27);

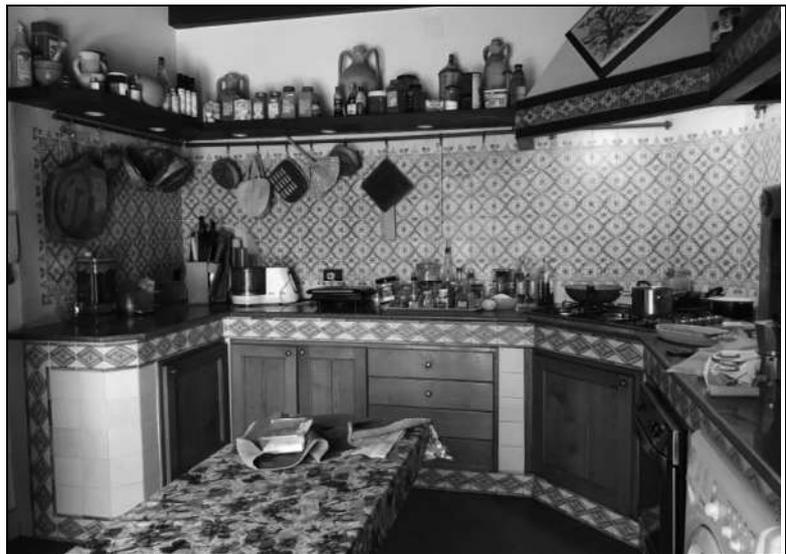
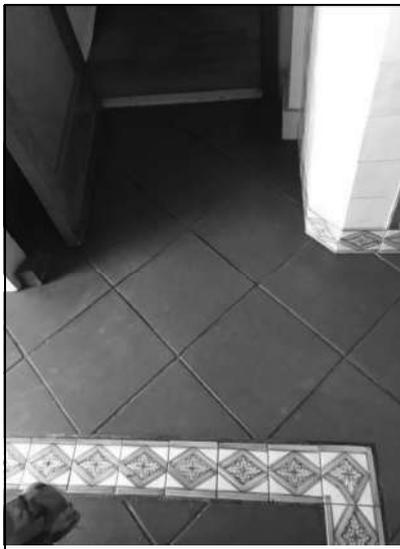
- cucina con struttura in muratura e mobili in legno ad incasso, con pavimento e parziale rivestimento parietale in mattonelle di ceramica decorata (Foto 28-29);

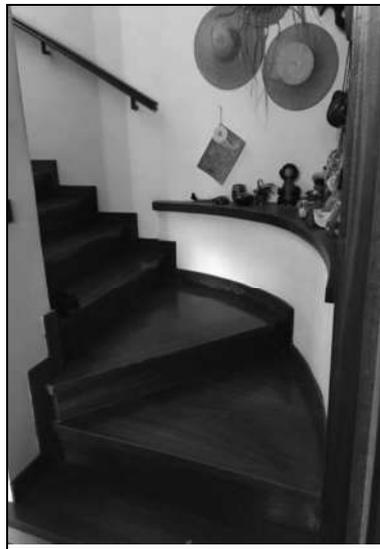
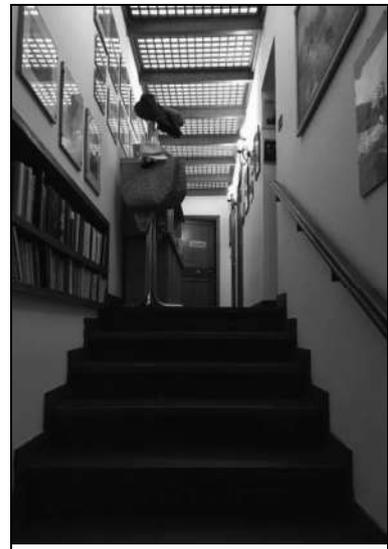
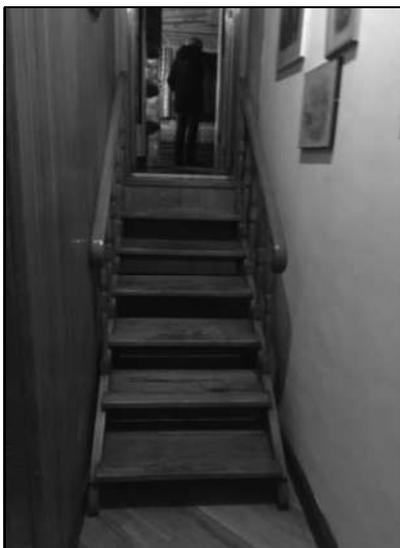
- scale interne di collegamento rifinite con rivestimento dei gradini e zocchetto in legno e scaletta di collegamento alla stanza posta a + m 1,20 dal livello di piano primo in legno (Foto 30-31-32);

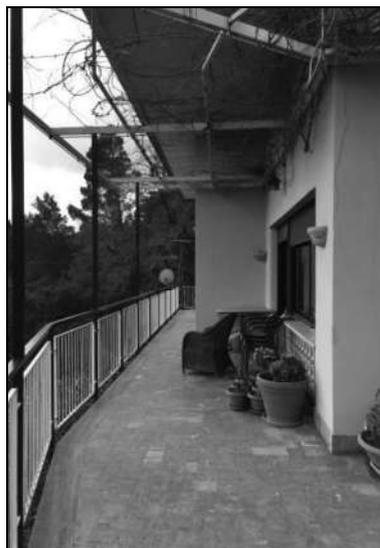
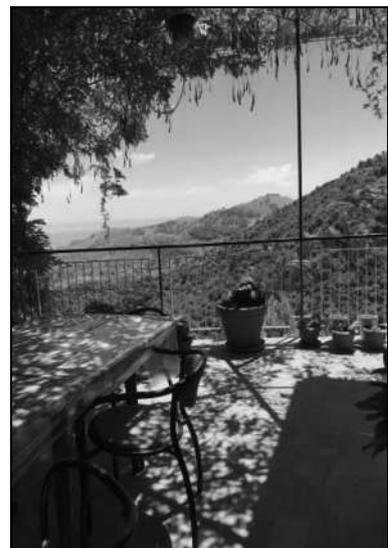
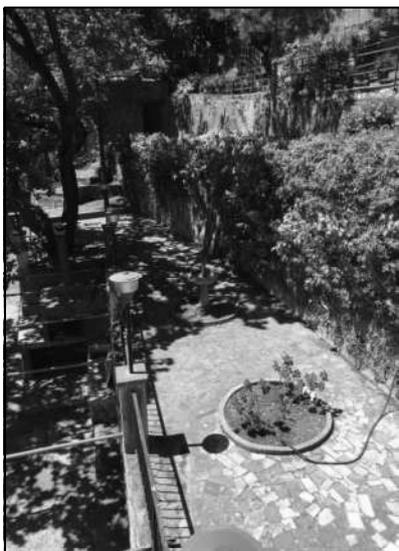
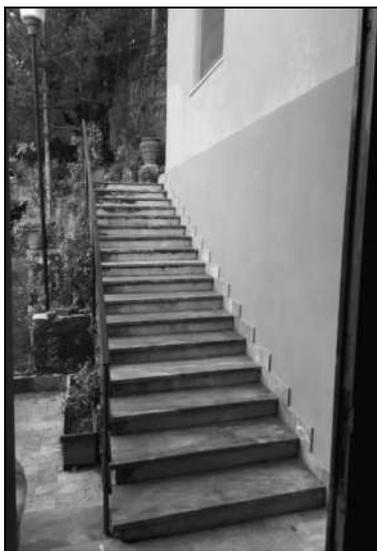
- terrazze esterne con pavimento in segati di marmo e ringhiere di delimitazione in ferro smaltato (Foto 33-34);
- percorsi esterni pavimentati o rifiniti con battuto di cemento e scale esterne di collegamento con rivestimento in marmo (Foto 35-36);

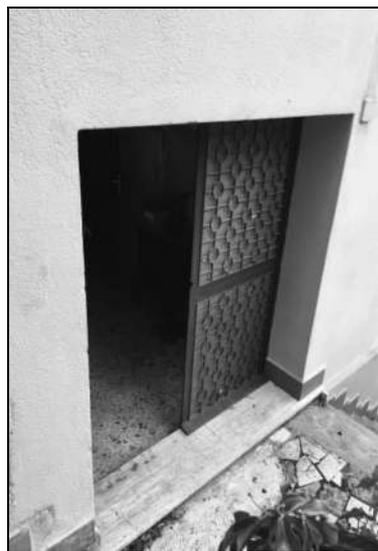
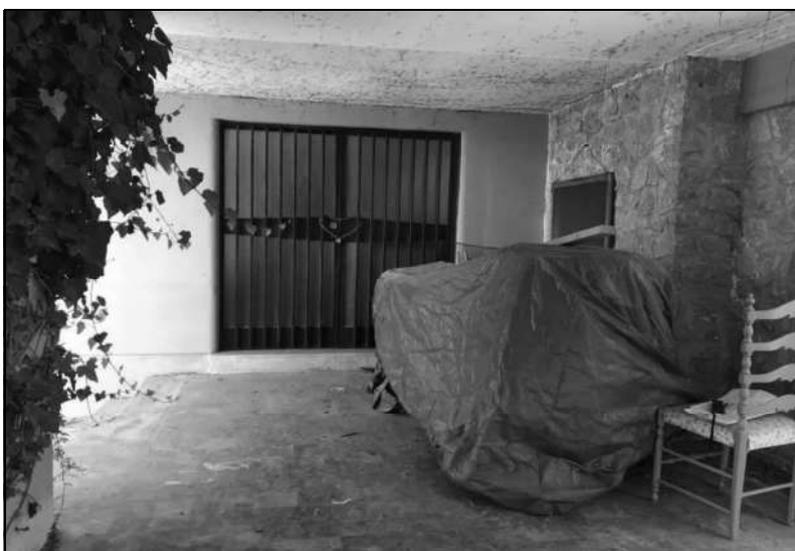
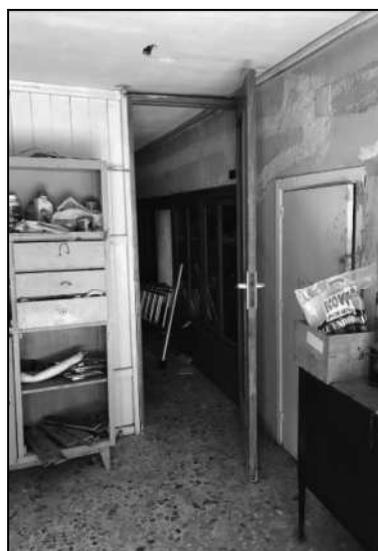
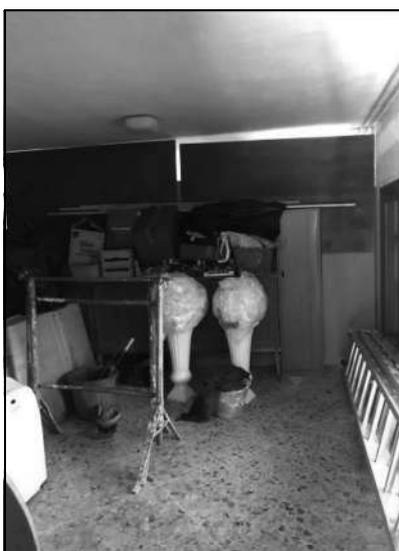
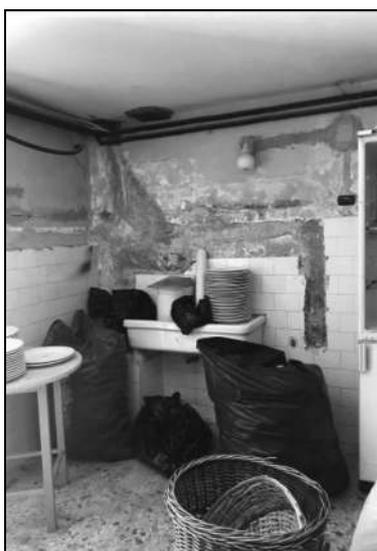
- vani al piano seminterrato, con accessi sui lati Sud e Nord dotati di infisso in ferro e vetro, con pavimento in graniglia di marmo, pareti e soffitti rifiniti con intonaco tinteggiato e parziale rivestimento in piastrelle di ceramica in cattive condizioni (Foto 37-38-39-40-41);

- chiusura del volume tecnico di piano seminterrato, mediante muratura di tompagno, per realizzazione di locali accessori di sgombero (foto 37-38-39-40-41);
- chiusura del volume antistante l'accesso all'abitazione per ricavare un vano di ingresso (foto 23);
- realizzazione di tramezzatura al piano terra per disimpegnare la zona d'ingresso dalla cucina e dal w.c.;
- ampliamento della superficie utile abitabile mediante chiusura di porzione del terrazzo di copertura del piano terra prospiciente il lato Nord dell'abitazione, indicata in planimetria catastale come 'veranda coperta', per la realizzazione di una ulteriore camera, con annesso w.c. doccia, realizzata a una quota di + m 1,20 dalla quota di calpestio dei vani di piano primo.

- ampliamento di superficie non residenziale mediante chiusura del volume tecnico di piano seminterrato, con muratura di tompagno, per realizzazione di locali accessori di sgombero;

Per le modifiche riguardanti **l'aumento di volume e l'aumento di superficie utile abitabile e di superficie non residenziale effettuati nel villino**, considerato che secondo la zonizzazione prevista dalle N.T.A. del P.R.G. del Comune di Monreale, approvato con D.A. n.213 del 9.8.1980, le particelle costituenti il lotto di pertinenza del villino sono soggette ai vincoli sopra specificati e che tali vincoli non ammettono alcuna edificabilità, l'eventuale aggiudicatario potrebbe, per ripristinare la regolarità urbanistica degli immobili, provvedere alla rimessa in pristino dello stato originario corrispondente a quanto rappresentato nei documenti grafici di progetto, rinvenuti nel fascicolo agli atti presso l'Ufficio Edilizia Privata del Comune di Monreale, riguardante la regolarità urbanistica del villino. In tale ipotesi, i costi che l'eventuale aggiudicatario dovrebbe affrontare al fine di regolarizzare l'immobile sotto il profilo urbanistico possono considerarsi pari ai costi di demolizione delle opere realizzate abusivamente e non sanabili.

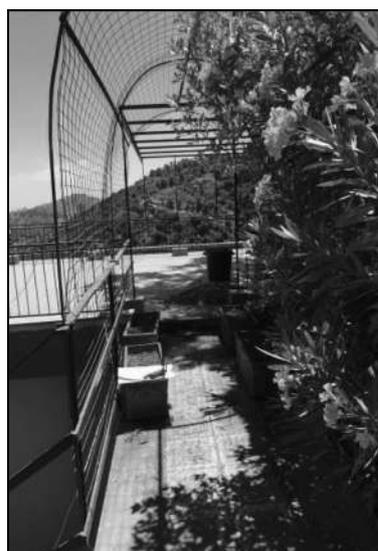
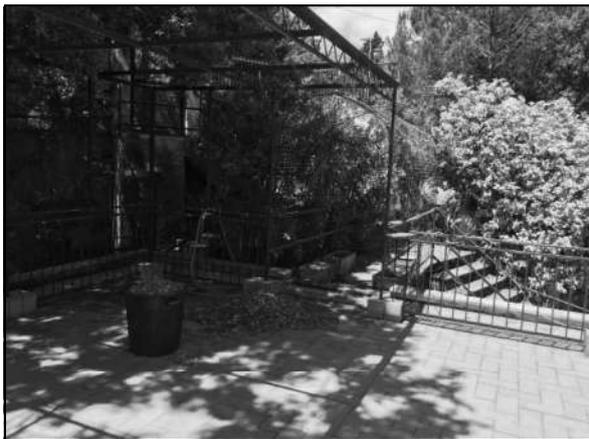
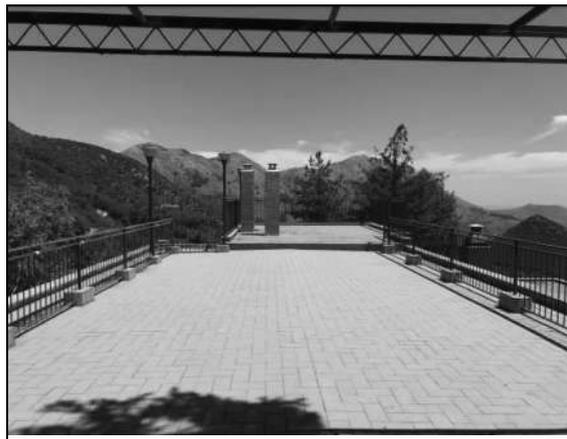
- terrazzo praticabile, soprastante il piano secondo, con pavimento in cotto e ringhiera di delimitazione in ferro smaltato (Foto 42-43-44).

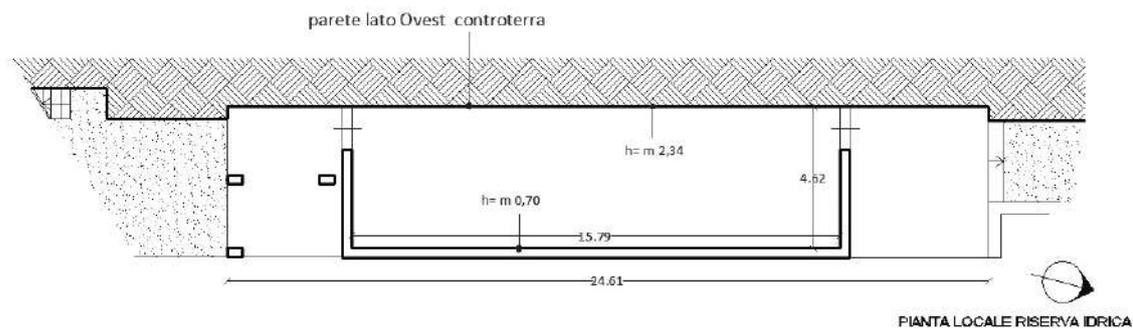
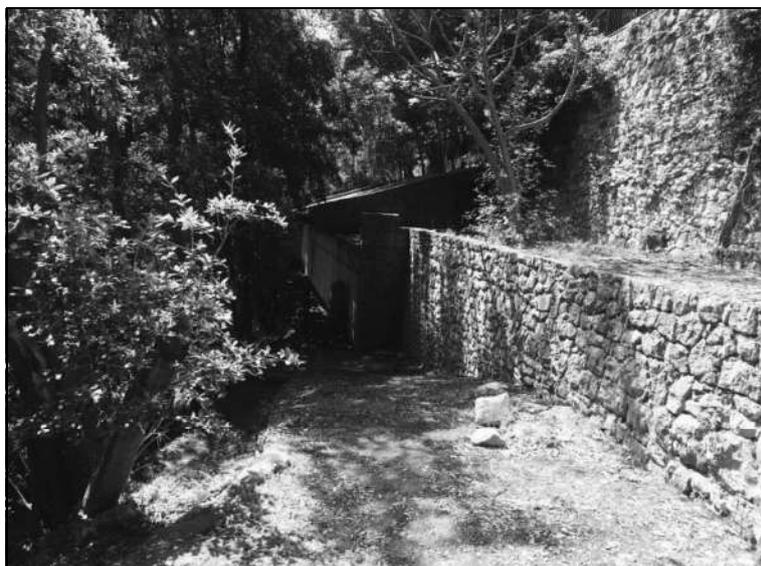
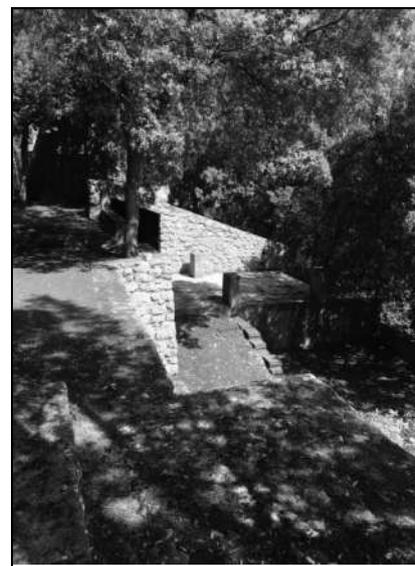
Come già sopra esposto, dalla ricognizione effettuata in sede di sopralluogo è emersa la presenza, in prossimità del lato Sud del villino (Fig.3), di un manufatto in c.a. destinato a riserva idrica, realizzato in assenza di autorizzazioni, collegato alle aree di pertinenza dell'abitazione mediante camminamenti terrazzati definiti con muri di contenimento rivestiti in pietra (Foto 45-46).

accesso dal lato Nord

accesso dal lato Sud

Inoltre, come sopra esposto, in prossimità del lato Sud del villino è stato realizzato un manufatto in c.a. destinato a riserva idrica, costituito da una vasca seminterrata, realizzata con struttura in c.a., e da un locale soprastante coperto da struttura in legno e soprastanti pannelli plastici a onduline.

Demolizione pareti vasca riserva idrica ml (4,92+15,80+4,92) x 0,30 x h media 2,00 = mc 15,38		Importo € 6.404,84
<b>21.1.22</b>	Scomposizione di grossa armatura di tetti (arcarecci e capriate) compresi la scelta e l'accatastamento del materiale utilizzabile ed il carico del materiale di risulta sul cassone di raccolta, escluso il trasporto a rifiuto.	€ 18,56/mq	
	Scomposizione copertura vano soprastante vasca riserva idrica ml 4,92 x 16,39 = mq 80,63		Importo € 1.496,49
<b>21.1.25</b>	Trasporto alle pubbliche discariche del comune in cui si eseguono i lavori o nella discarica del comprensorio ... provenienti da lavori eseguiti all'interno del perimetro del centro edificato, per mezzo di autocarri a cassone scarrabile, compreso il nolo del cassone, esclusi gli oneri di conferimento a discarica.	€ 32,26/mc	
	quantità complessiva mc 130		Importo € 4.193,80
<b>Totale lavori a misura</b>			<b>€ 20.023,13</b>

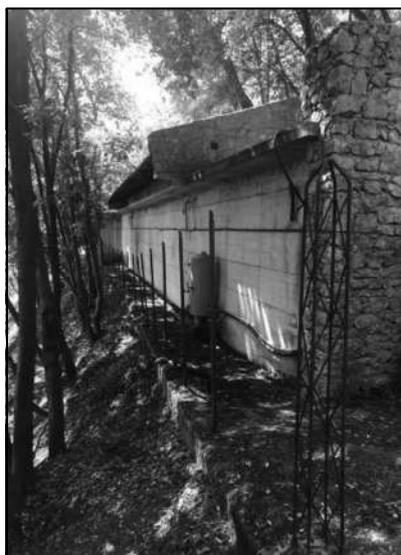
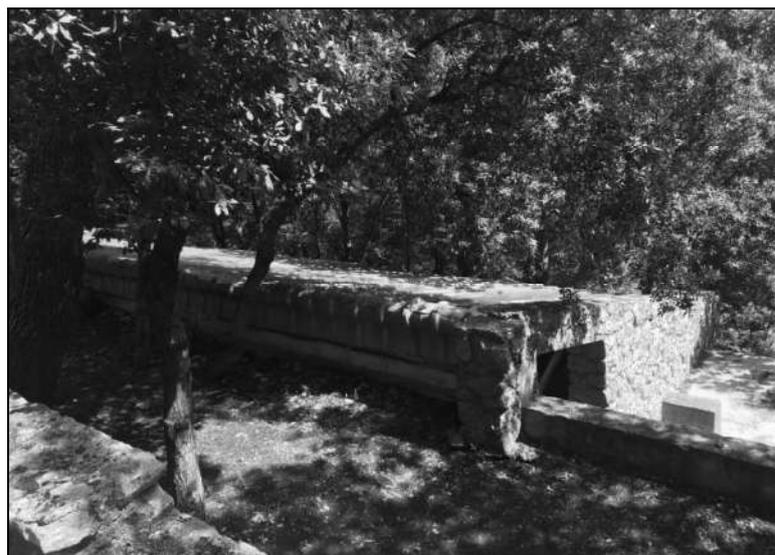
Il manufatto, il cui lato Ovest risulta realizzato controterra in corrispondenza di un dislivello del terreno, è costituito da una vasca seminterrata, realizzata con struttura in c.a., e da un locale soprastante, che

occupa una superficie di mq 80,63, accessibile dai lati Sud e Nord, coperto da struttura in legno e soprastanti pannelli plastici a onduline (Foto 47-48).

parete in c.a. lato Est

vista dal lato Ovest

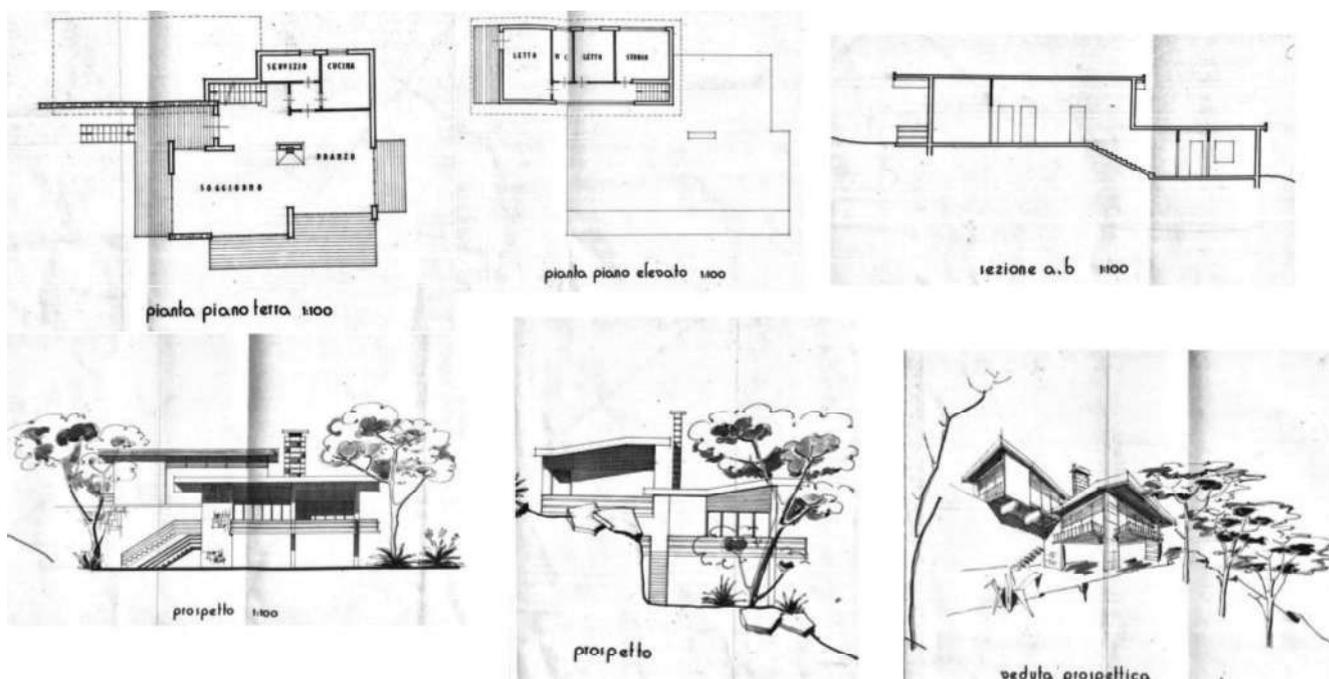
Fig. 4 Grafici di progetto acquisiti presso l'Ufficio Tecnico del Comune di Monreale

Inoltre, dal confronto effettuato, in sede di sopralluogo, tra i grafici di progetto acquisiti dalla scrivente presso l'Ufficio Tecnico del Comune di Monreale (Fig.4)(Allegato 5), la situazione rappresentata nella planimetria catastale del villino, presentata in data 10.8.1982 (Fig.5)(Allegato 6), e la situazione attuale dei luoghi (Fig.6)(Allegato 3), sono emerse **"differenze sostanziali"**.

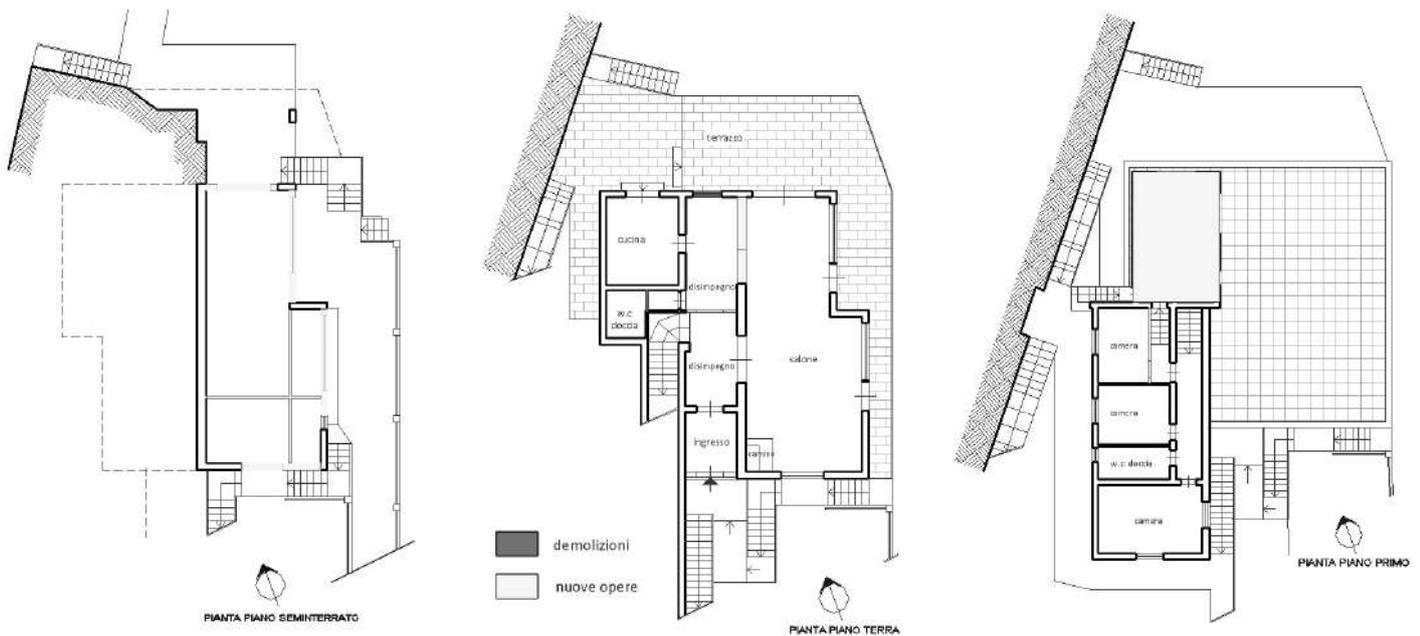
Fig.7 Planimetrie di rilievo delle modifiche effettuate

Il villino è stato infatti oggetto di interventi di ristrutturazione (Fig.7) (Allegato 7), che ne hanno modificato la distribuzione interna e la consistenza metrica, consistenti in:

Per quanto riguarda la **variata distribuzione interna**, realizzata con modifiche alle tramezzature, l'aggiudicatario potrà regolarizzare le difformità provvedendo agli adempimenti amministrativi prescritti per la "CILA" in sanatoria (*Comunicazione Inizio Lavori Asseverata tardiva, art. 6, comma 2, D.P.R. 380/2001 e s.m.i., recepito dall'art.3 della L.R. 16/2016*) che prevede la presentazione, presso l'Ufficio Tecnico, di una relazione tecnica asseverata e di un progetto dei lavori a firma di un professionista abilitato ed il pagamento di una sanzione pecuniaria e dei diritti di segreteria, per un costo complessivo pari a:
