**TRIBUNALE ORDINARIO DI PALERMO**  
**VI SEZIONE CIVILE – ESECUZIONI IMMOBILIARI**  
**ESECUZIONE IMMOBILIARE R.G.Es. 54/2022**  
**GIUDICE DOTT. SSA VALENTINA IMPERIALE**  
**PERIZIA ESTIMATIVA**

**L'esperto stimatore**  
**Arch. Giuseppe Licata di Baucina**

- **Lotto Unico:** Piena proprietà di una unità immobiliare Cat. A/3 (Abitazioni di tipo economico) ubicata in Palermo, Piazza Tenente Giuseppe Anelli n. 33 piano S1 – 4 interno 9, annotata al N.C.E.U. di Palermo al foglio di mappa 70 particella 728 subalterno 9.

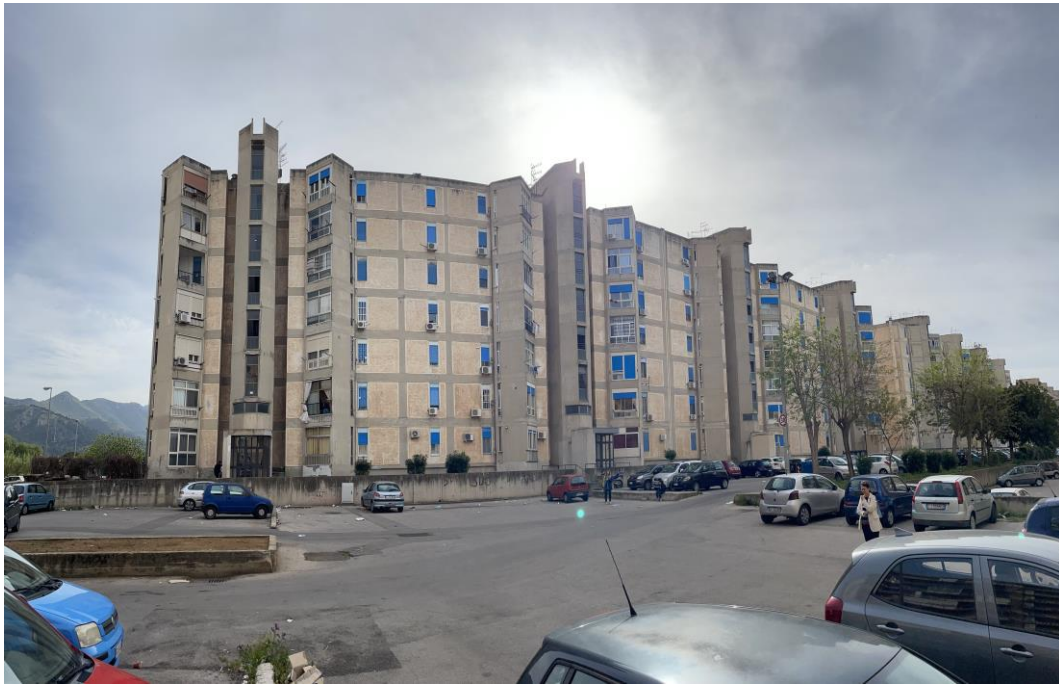
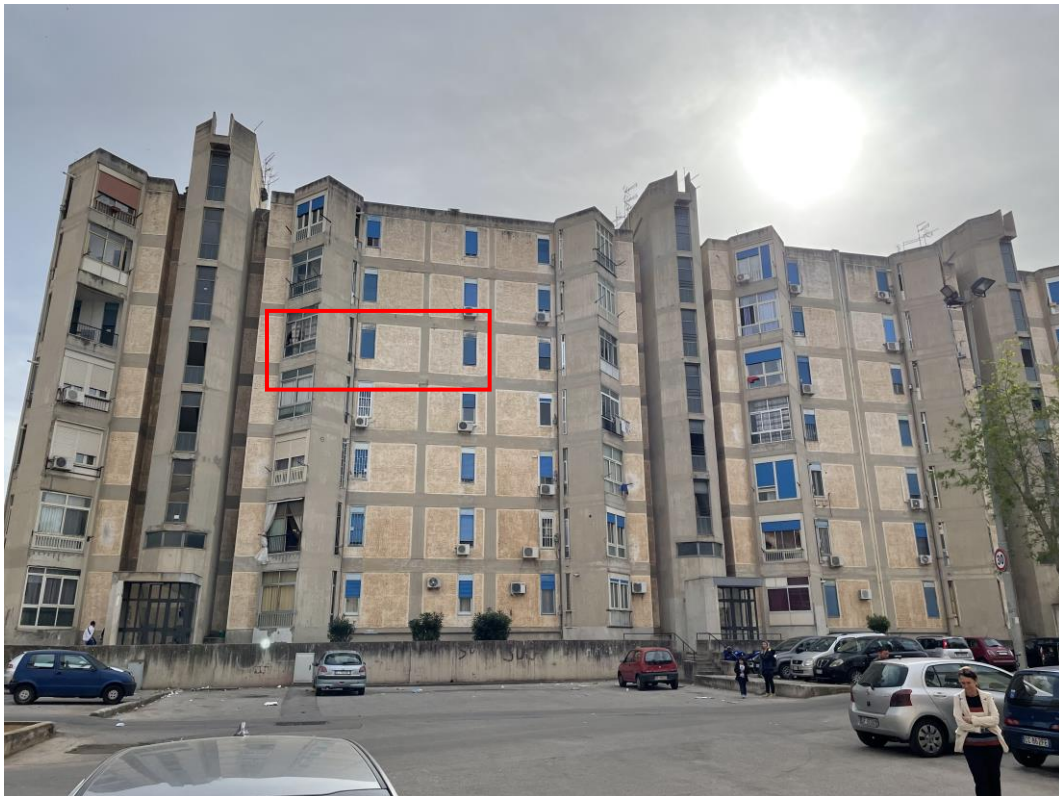
*Prospetto Piazzale Tenente Giuseppe Anelli*

I prospetti si presentano, alla data del sopralluogo, in normale stato di conservazione e di manutenzione.
