TRIBUNALE DI SASSARI

RG 210/2018

Relazione CTU e Perizia di Stima

Sassari 19.01.2023

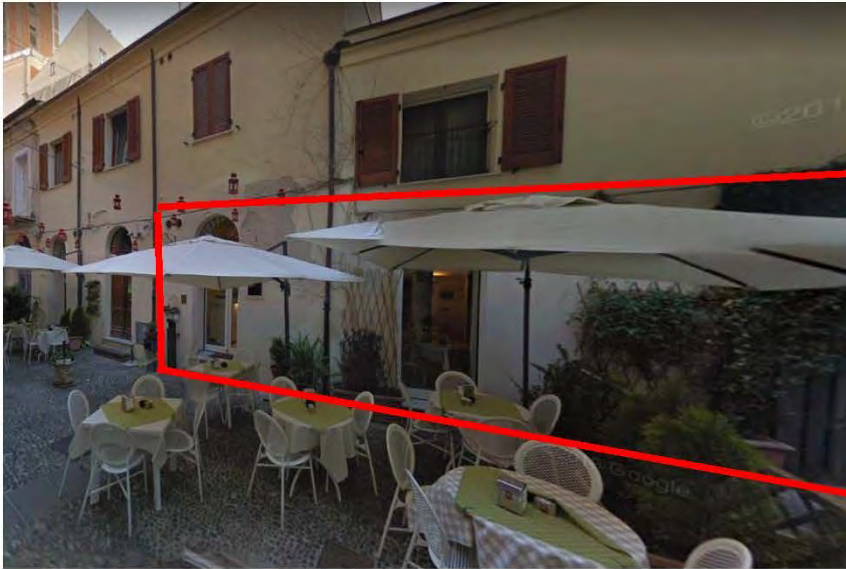
- a) Immobile commerciale caratterizzato da piano terra e interrato, sito in vicolo Luzzati n.8, F. 109
P.LLA 2321 SUB. 7 CAT. C/1

L'immobile oggetto di stima è sito a Sassari in vicolo Luzzati n.8, presenta una destinazione d'uso commerciale e attualmente in esso risulta attivo un esercizio commerciale tipo bar che corrisponde una canone annuo pari a 4.200,00 euro come da contratto. Per forma, superficie e volume risulta conforme agli atti autorizzativi e catastali. Il locale si sviluppa su due livelli. Il piano terra di 60 mq è caratterizzato da 3 sale: la n. 1 destinata a locale preparazione, la n. 2 e la n. 3 sono destinate al pubblico esercizio. Attraverso una scala e un ascensore localizzato nella sala principale è possibile accedere al piano interrato di 27 mq, in cui sono presenti quattro locali wc di cui uno per disabili, un ripostiglio e uno spogliatoio. Le finiture interne sono buone, l'impianto elettrico e idrico risulta a norma e si riscontra la presenza di una pompe di calore.

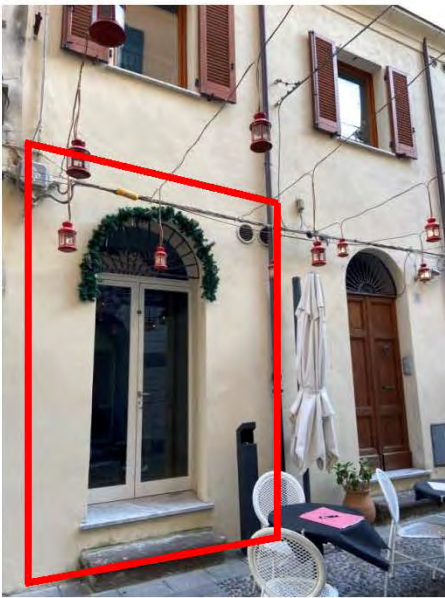
b) Immobile commerciale al piano terra, sito in vicolo Luzzati n.6/A, F. 109 P.LLA 2321 SUB. 8 CAT. C/1

L'immobile oggetto di stima è sito a Sassari in vicolo Luzzati n.6A, presenta una destinazione d'uso commerciale e attualmente in esso risulta attivo un esercizio commerciale tipo bar. Il cespite risulta un'appendice del locale commerciale sito al vicolo Luzzati n.8 sopra descritto. Sviluppa una superficie lorda di 15,8 mq, ed è costituito da due ambienti localizzati al piano terra: uno spazio commerciale adibito a sala ristoro e un ambiente destinato a servizio igienico in cui è stato allestito un deposito.

Per forma, superficie volume risulta conforme agli atti autorizzativi e catastali. Le finiture interne sono buone, l'impianto elettrico e idrico risulta a norma e si riscontra la presenza di una pompe di calore.

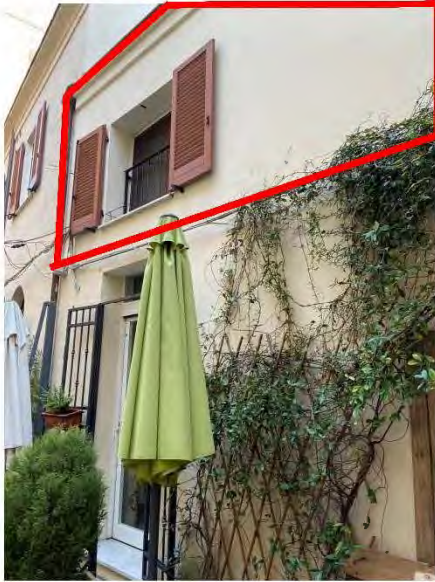
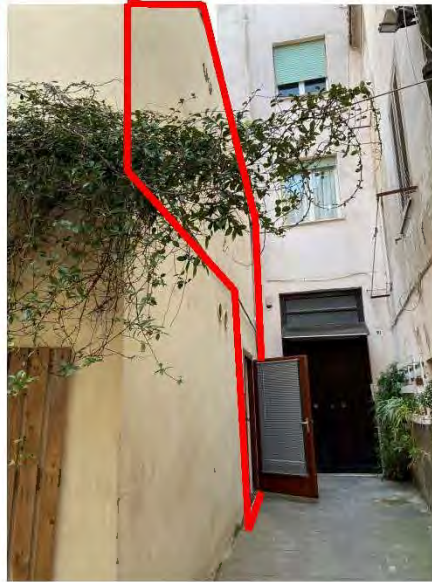
c) Appartamento al piano primo di vicolo Luzzati snc, F.109 P.LLA 2321 SUB.9 CAT. A/4

Alla fine di vicolo Luzzati, svoltando sulla sinistra, è localizzato l'ingresso all'appartamento sito al piano primo della costruzione. L'accesso avviene tramite una porta finestra che permette, dal piano terra, di percorrere una

rampa di scale che collega l'ingresso alla residenza. Quest'ultima è costituita da 3 ambienti che sviluppano una superficie di 38 mq articolati come segue: un servizio igienico posizionato adiacente all'arrivo della scala, uno spazio adibito a camera da letto e un ambiente polivalente (cucina, pranzo soggiorno). Il tetto è realizzato in legno con struttura a giorno di colore bianco. Gli infissi sono in buono stato con telaio in legno e doppio vetro. L'intero immobile presenta un'illuminazione naturale proveniente dalla parete posizionata su vicolo Luzzati, da una, opposta, che confina con un cortile privato e dal tetto in quanto sono presenti due finestre velux. L'unico ambiente non dotato di finestra diretta è la camera da letto; per ovviare a tale problema le pareti presentano un'altezza inferiore a quella del tetto e pertanto si riscontra esclusivamente una privacy visiva.

L'immobile è dotato di impianto elettrico, idrico, e di riscaldamento tramite una pompa di calore.

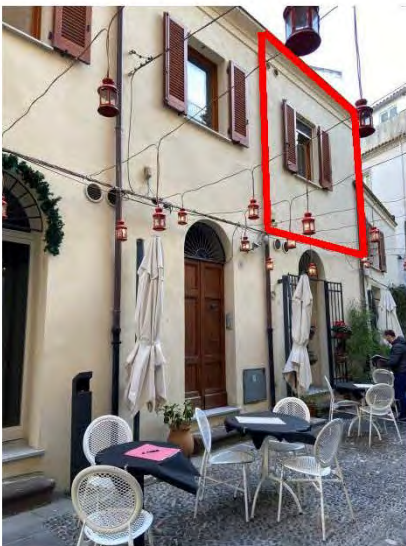
d) Monolocale al piano primo di vicolo Luzzati n. 6 B, F.109 P.LLA 2321 SUB.10 CAT. A/4

L'appartamento ripreso nella documentazione fotografica, è localizzato al piano primo, sulla sinistra del primo pianerottolo e sviluppa una superficie di 42 mq. Attraverso un portoncino blindato è possibile accedere al monolocale con servizio igienico oggetto di stima. Attualmente, l'intero ambiente, risulta suddiviso in due locali tramite pareti in cartongesso che non costituiscono abuso in quanto struttura amovibile. Sulla porzione retrostante vicolo Luzzati, è presente un servizio igienico con aerazione illuminazione naturale. Il solaio di

copertura è in legno pitturato di bianco. Le finestre sono in buone condizioni con telaio in legno e doppio vetro. Il velux posizionato sul tetto garantisce un'illuminazione zenitale ma presenta dei difetti di chiusura e pertanto leggere infiltrazioni d'acqua.

Attualmente l'immobile viene utilizzato come ufficio e non è presente alcun contratto d'affitto. Dal punto di vista impiantistico, si riscontra che l'impianto elettrico, idrico, e di riscaldamento tramite una pompa di calore mobile, sono funzionanti.

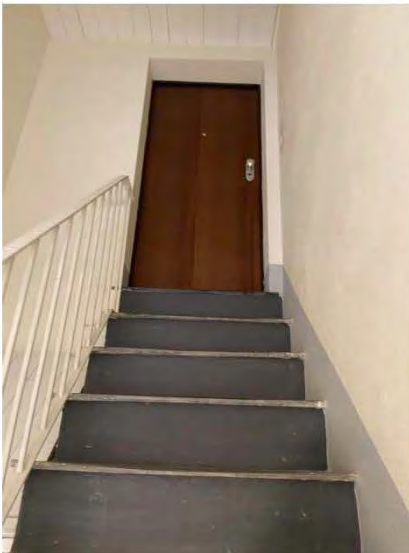
f) Monocale al piano secondo di vicolo Luzzati n. 6 B F.109 P.LLA 2321 SUB.14 CAT. A/4

Percorrendo l'ultima rampa di scale è possibile accedere al monocale di 30 mq localizzato al piano secondo. L'immobile è caratterizzato da un unico ambiente con angolo cottura, letto soppalcato e servizio igienico. Il solaio di copertura è in legno pitturato di bianco. Le aperture finestrate sono posizionate sui due fronti principali e sono realizzate a un'altezza superiore a 1m dal pavimento; sono in buone condizioni con telaio in legno e doppio vetro.

Sono presenti impianto elettrico, idrico e pompa di calore per il riscaldamento.

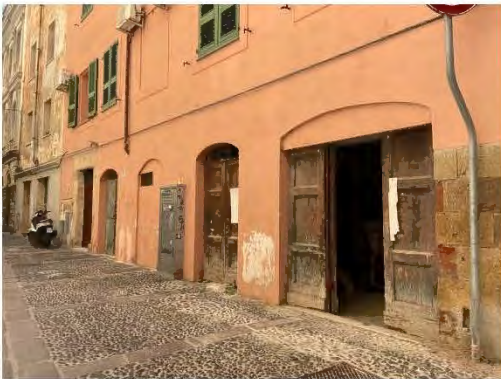
a) Abitazione al piano terra di Via Canopolo n. 12/a, F. 109 P.LLA 2211 SUB. 8 CAT. A/5

Per quanto riguarda via Canopolo, gli immobili localizzati nella suddetta via sono individuabili al piano terra e interrato di un edificio residenziale ad angolo tra via Canopolo e via dell'Insinuazione. In maniera diffusa è possibile affermare che tutti gli immobili risultano fortemente degradati e utilizzati come depositi. Preservano una struttura originaria costruita con muratura portante in tufo, tramezzi in legno o di mattoni forati da 8 cm e solaio in camera cannicciata. Non si riscontrano finiture ma importanti situazioni di umidità e assenza di manutenzione. L'accesso e i rilievi non sempre sono stati agevoli a causa di porte d'ingresso talvolta fatiscenti che hanno necessitato anche l'intervento di un fabbro a causa della compromissione delle serrature. **Tale situazione ha allungato in maniera importante le fasi di accesso e rilievo determinando la conclusione il giorno 18.01.2023.**

Gli immobili localizzati in **via Canopolo** presentano accesso dai civici n. 12, 12a,12b,12c.

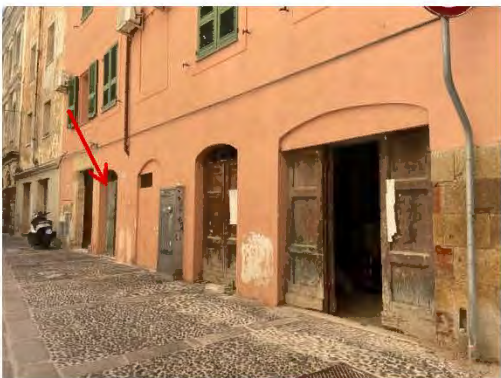
L'immobile è costituito da due ambienti comunicanti, con destinazione d'uso residenziale, che si sviluppano su 38 mq. Il primo è accessibile da via Canopolo, l'altro, in prosecuzione con il primo è privo di aperture. Il solaio d'interpiano presenta un importante crollo circoscritto alla parte più distante dall'ingresso. Tale stato permette di identificare la struttura ordita secondo i metodi tradizionali con camera a canne intonacate sostenuta da travi in legno. Nell'ambiente d'ingresso sono identificabili un WC e un lavabo privi di qualsiasi parete/separazione atta alla creazione dell'opportuna perimetrazione. La struttura, le finiture e gli impianti sono fortemente degradati e non a norma. Sul prospetto principale è presente una piccola finestrella che permette una lieve illuminazione e aerazione naturale nell'intero spazio.

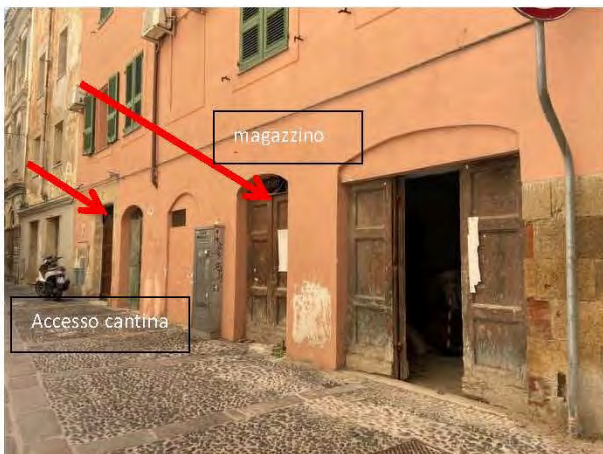
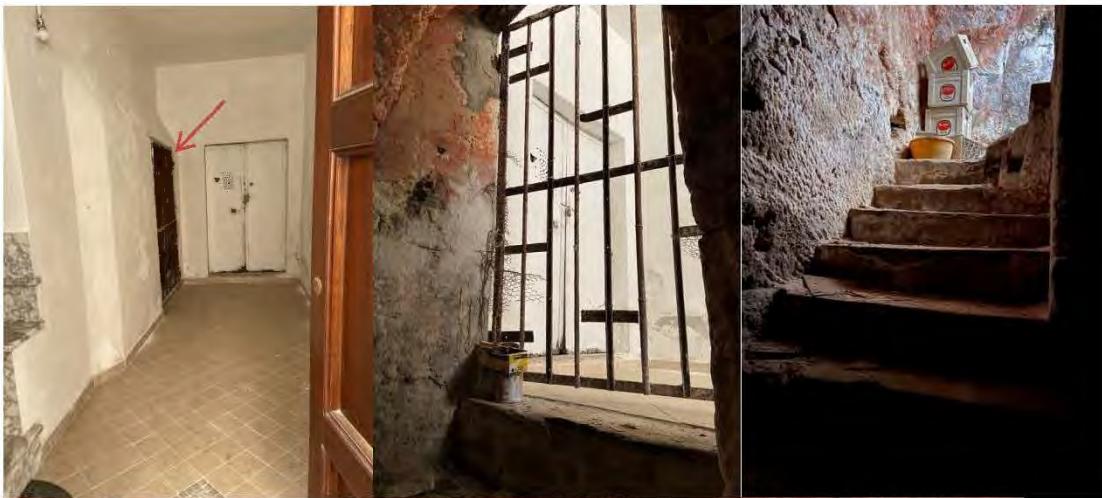
b) Magazzino al piano terra e cantina interrata siti rispettivamente in via Canopolo n.12 b e 12, F. 109 P.LLA 2211 SUB. 9 CAT. C/2;

L'immobile è localizzato in via Canopolo ed è costituito da un magazzino di 14 mq e una cantina di 175 mq.

I due cespiti, per quanto inseriti nello stesso riferimento catastale, presentano accessi differenti: il magazzino al civico 12b, sulla strada, mentre la cantina al civico 12 ovvero all'interno dell'ingresso comune agli appartamenti dell'edificio.

Il magazzino è individuabile al piano terra di una costruzione di mattoni in tufo e presenta un solaio in legno con finitura in cannicciato, soluzione tipica degli edifici della prima metà del 1900. L'immobile è fortemente degradato e nella parete di confine di destra si rileva un vano porta, originariamente cieco, che è stato demolito rendendo il presente immobile comunicante con il F. 109 p.lla 2211 SUB. 10 adiacente.

La cantina sottostante, completamente scavata nel tufo e priva di finiture e illuminazione, è costituita da due ambienti comunicanti tra loro; durante l'ispezione è stato identificato un pozzo d'acqua completamente scavato nella roccia.

Si specifica che lo sviluppo in larghezza di quest'ultimo ambiente equivale al fronte degli immobili su via Canopolo siti al piano terra. Si presume che originariamente gli ambienti fossero uniti in quanto ogni magazzino o abitazione del compendio, presentano dei fori sul pavimento d'ingresso finalizzati all'aerazione dei locali interrati.

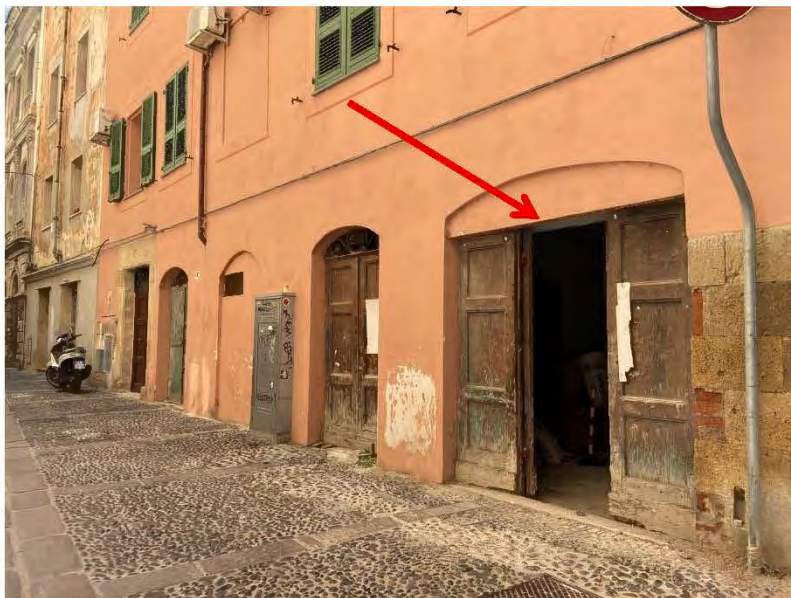
- c) Magazzino al piano terra sito via Canopolo n.12/c angolo via Insinuazione, F. 109 P.LLA 2211 SUB. 10 CAT. C/2;

L'immobile è localizzato tra via Canopolo e via dell'Insinuazione, sviluppa una superficie di 36 mq. E' inserito al piano terra di una costruzione di mattoni in tufo e il solaio in legno con finitura in cannicciato, soluzione tipica degli edifici storici. E' fortemente degradato e prossimo al completo crollo della parte di finitura e non strutturale. Nella parete di confine di sinistra si identifica un vano porta cieco che è stato demolito rendendo il presente immobile comunicante con il F. 109 p.lla 2211 SUB. 9.

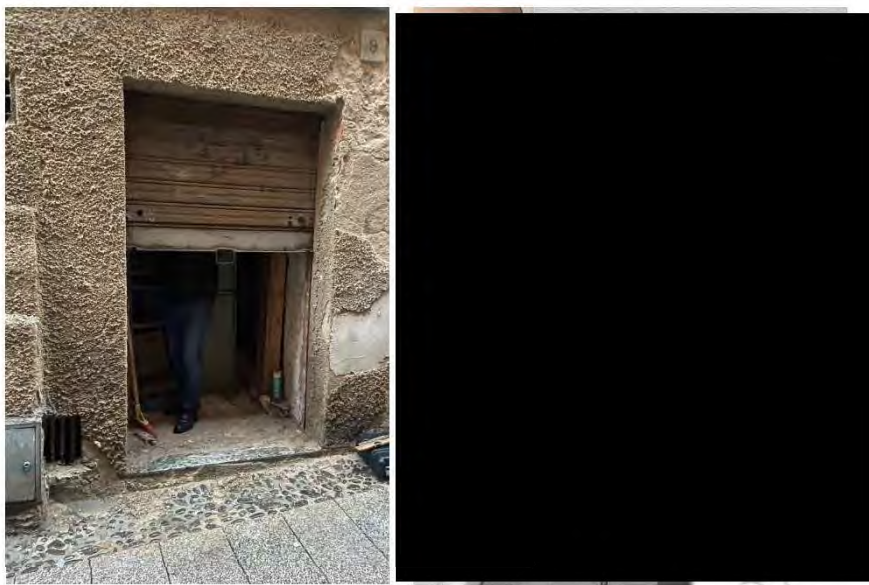
Magazzino sito in via Insinuazione n.9, F.109 P.LLA 2212 SUB 5 CAT. C/2

Il cespite accessibile da via dell'Insinuazione è costituito da un unico ambiente deposito di 20 mq caratterizzato da due volte a crociera con imposta definita su lunetta laterali. Non è stato possibile rilevare l'immobile nel dettaglio a causa dei numerosi beni mobili presenti all'interno.

L'unico impianto rilevabile è quello elettrico.

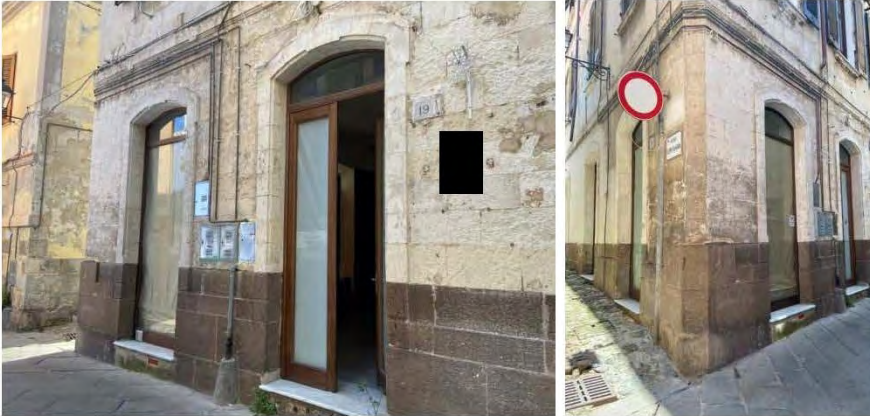
Locale commerciale sito in via Al Carmelo n.19, F.109 P.LLA 1435 SUB 5 CAT. C/1

L'immobile si sviluppa su 161,25 mq lordi ed è costituito da tre nuclei principali: un locale ristorante che presenta l'accesso principale un via Al Carmine e uno secondario da vicolo Massidda, una zona con tre servizi

igienici, anch'esso accessibile oltre che dall'interno dell'immobile anche da vicolo Massidda e un terzo spazio adibito a cucina, disimpegno con accesso al cortile privato di 8.49 mq. Gli ambienti sono in buono stato e rifiniti con materiali di buona qualità. Gli infissi in legnolaccato presentano un solo vetro. Le finiture sono di media qualità. Lo stabile è situato al piano terra di un palazzo storico. Dal punto di vista impiantistico si riscontrano delle bocchette d'aria canalizzata; l'impianto idrico ed elettrico sembrerebbero a norma.
