TRIBUNALE DI REGGIO CALABRIA

ELABORATO PERITALE

*Procedura esecutiva immobiliare n° 82/2022 R.G.Es. (riunita alla 59/2016 R.G.E.)
promossa da Omissis contro Omissis*

L'esperto nominato
Dott. Arch. Francesco Polito

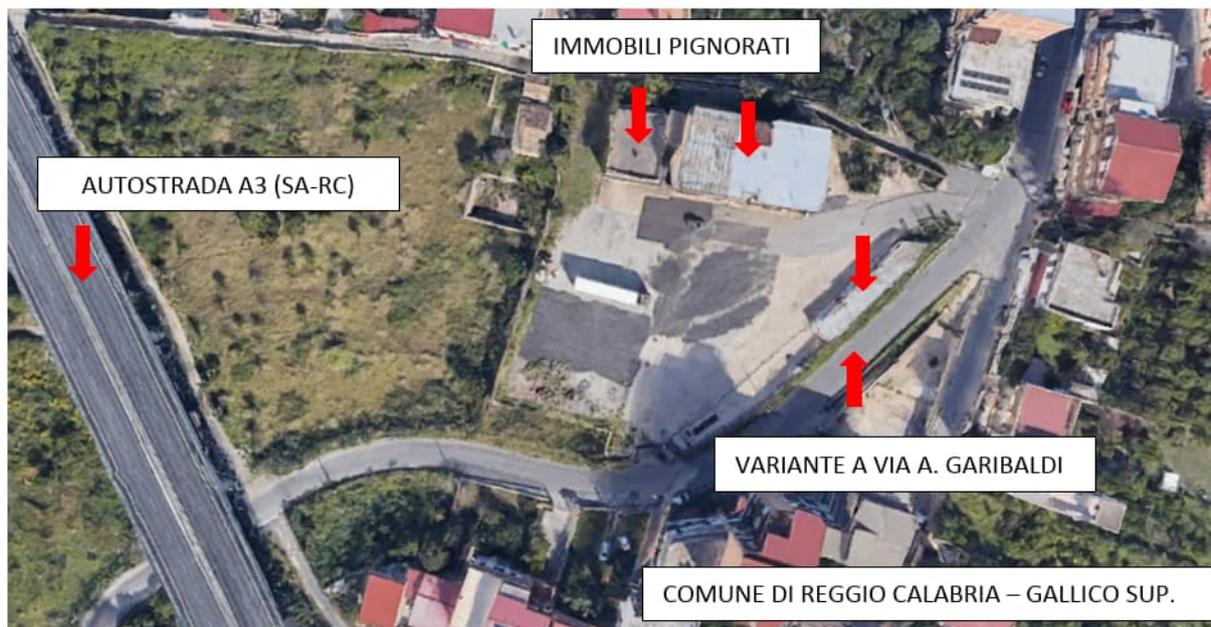
Vista generale dell'area dove sono collocati i beni pignorati.

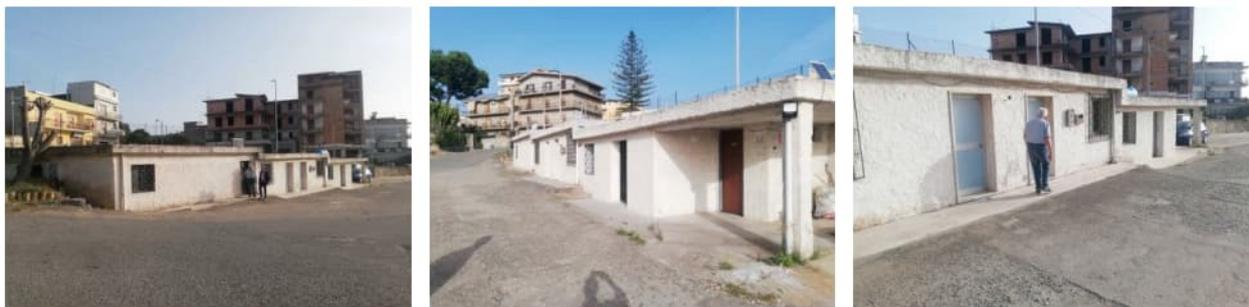
Vista del bene 1 pignorato: sub 3 ufficio (riproduzione completa in All.03b).

Gli ambienti interni, che si presentano nel complesso in uno stato di conservazione scadente, si sviluppano su una superficie complessiva calpestabile pari a 77,05 mq così suddivisa ([All.02a](#)):

I locali interni mostrano segni di degrado generalizzato dovuti prevalentemente allo stato di abbandono in cui versa l'immobile, inequivocabilmente inutilizzato da lungo tempo.

In alcuni ambienti è stata rilevata la presenza di infiltrazioni d'acqua provenienti dalla copertura (foto n°[22](#)), non adeguatamente impermeabilizzata.

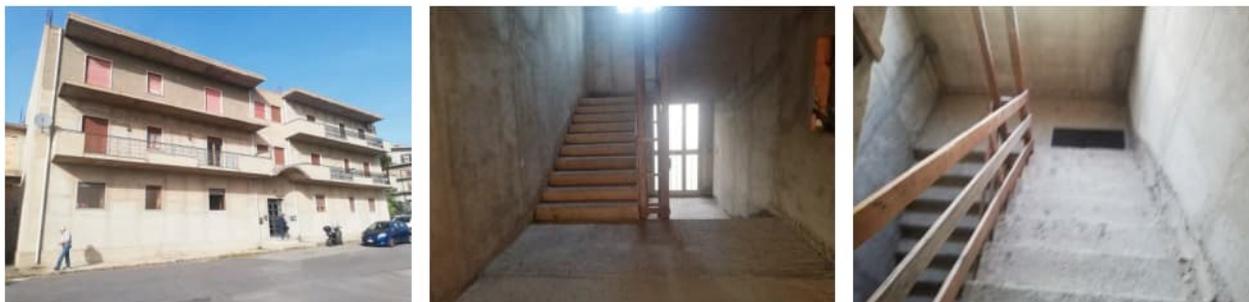
Vista del fabbricato in cui sono collocati i beni 2, 3, 4, 5 (riproduzione completa in [All.03a](#)).

Le pareti del vano scala sono rifinite con il solo intonaco cementizio privo di strati di finitura e di pitturazione; la scala è rustica e non ultimata in quanto mancante dei pavimenti e del corrimano, attualmente costituito da una struttura provvisoria di legno (foto n°[28,29](#)).

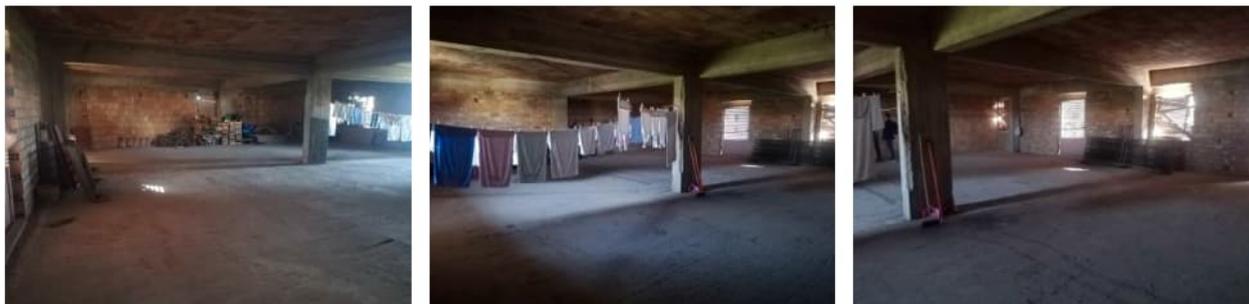
L'unità immobiliare, accessibile da un vecchio portone di legno privo di sopra luce, si presenta all'interno interamente allo stato rustico: sono presenti le sole murature di tamponamento costituite da laterizi; le aperture esterne sono chiuse con l'utilizzo di avvolgibili di plastica, fissati in maniera grossolana, che risultano non apribili.

La costruzione è priva di qualsiasi impiantistica e di ogni finitura interna (*foto n°[30](#) a [34](#)*).

Vista interna del bene 2, u.i. in corso di costruzione (riproduzione completa in [All.03c](#)).

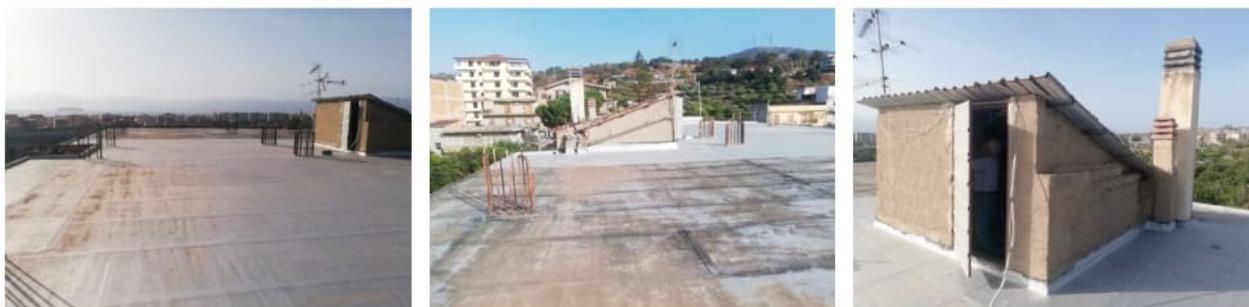
Vista dei beni 3, 4, 5 lastrici solari (riproduzione completa in All.03d).

Nella superficie del lastrico sono visibili i ferri di armatura dei pilastri del piano sottostante. Per regimentare il deflusso delle acque meteoriche presenti sul piano di copertura, ed al contempo contenere il fenomeno di dilavamento sulla facciata del fabbricato, è stato realizzato un piccolo cordolo di mattoni (h = 10 cm circa) per l'intero perimetro così da convogliare le acque ai pluviali esistenti.

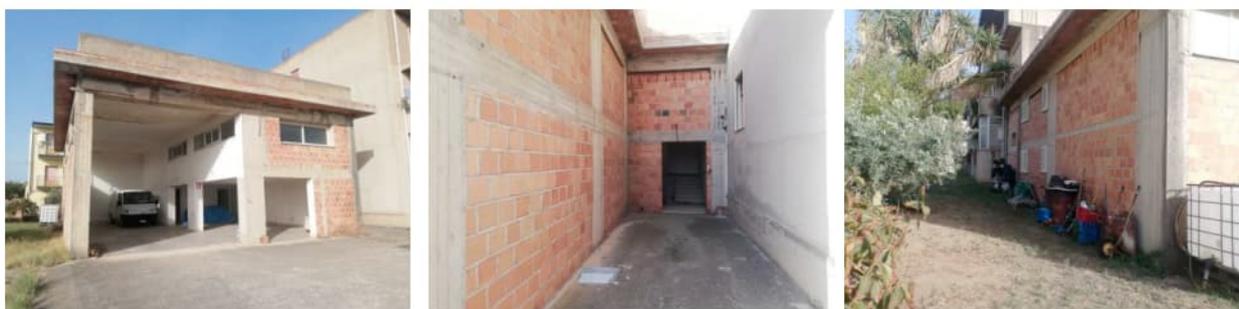
Vista del fabbricato in cui sono collocati i beni 6, 7 (riproduzione completa in All.03e).

La scala è totalmente rustica e non ultimata in quanto mancante dei pavimenti e del corrimano.

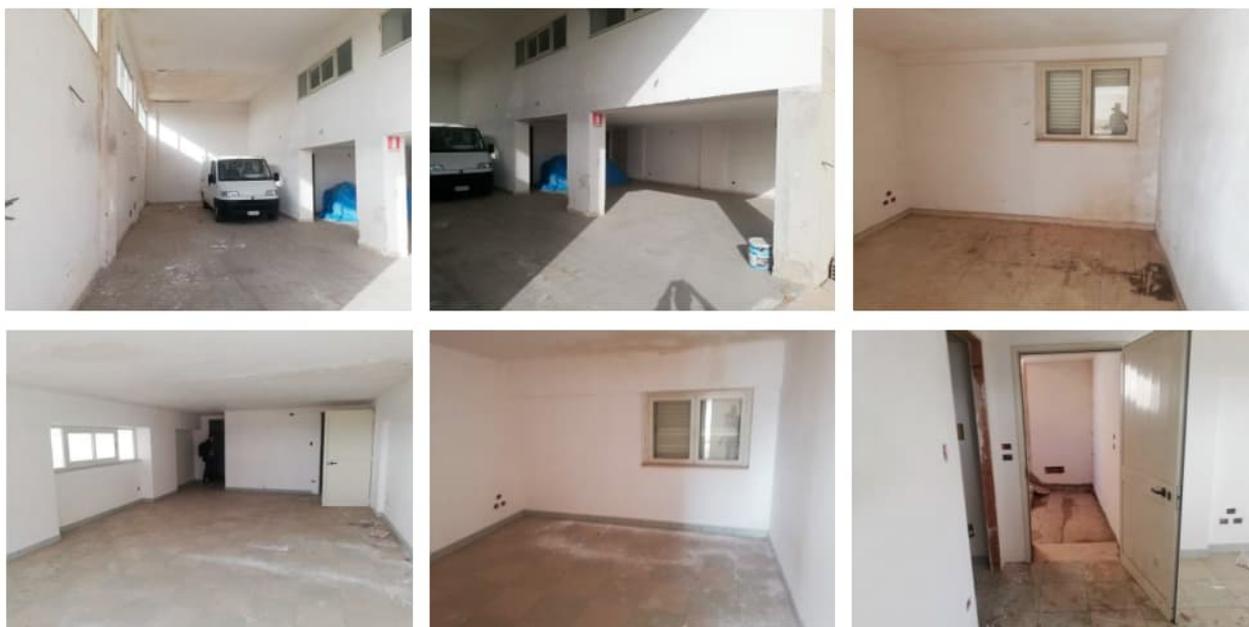
Vista del bene 6 garage: locali al PT e al P. soppalcato (riproduzione completa in All.03f).

Tutti gli ambienti interni, pavimentati con mattonelle di gress porcellanato, risultano rifiniti con intonaco cementizio ed intonachino di colore bianco.

In corrispondenza del soffitto di alcuni ambienti interni è stata rilevata la presenza di copiose infiltrazioni d'acqua provenienti dal piano di copertura, non adeguatamente impermeabilizzato, che hanno generato la caduta di gran parte degli intonaci del soffitto dell'ambiente 1 (parcheggio) (foto n°[51,52](#)), l'erosione ed il rigonfiamento dei soffitti degli ambienti 6, 7 e 8 (ufficio, bagno, open space) (foto n°[59,61](#)). Tali fenomeni infiltrativi risultano attualmente attivi in quanto le superfici si presentano bagnate.

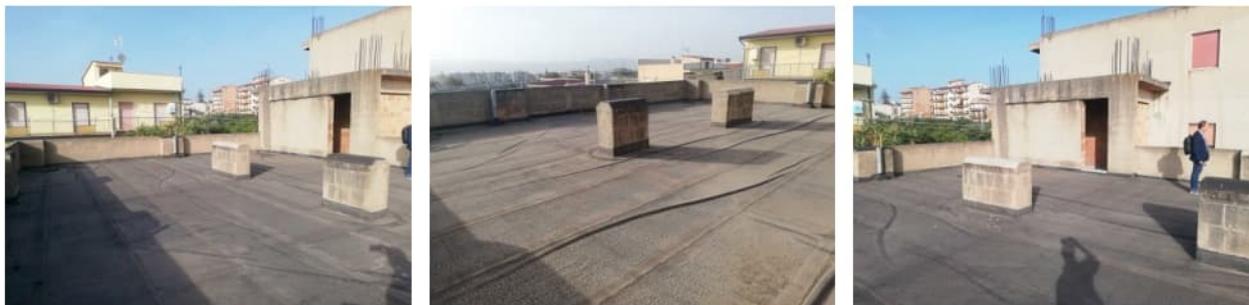
Il lastrico, interamente scoperto, si sviluppa su una superficie calpestabile di circa 142,00 mq ([All.02e](#)) rifinita con uno strato di impermeabilizzazione di guaina bituminosa prefabbricata applicata in maniera grossolana.

Vista del bene 7 lastrico solare (riproduzione completa in All.03g).

I difetti rilevabili sulla guaina, che si presenta nella quasi totalità usurata, rigonfia, lesionata e sconnessa dal massetto sottostante, sono causa delle infiltrazioni d'acqua rilevate al livello inferiore (foto n°[69](#)).

Si evidenzia che i fenomeni infiltrativi rilevati al piano inferiore sono accentuati anche dall'assenza di un regolare sistema di deflusso delle acque meteoriche del lastrico solare. Le acque raccolte, infatti, vengono convogliate attraverso dei fori ricavati nella parte inferiore del parapetto al cornicione esterno che corre lungo l'intero perimetro del fabbricato che risulta però chiuso e totalmente privo di pluviali; le acque si depositano all'interno del cornicione creando di fatto una vasca di raccolta (foto n°[41,43](#)). Per tale motivo i fenomeni infiltrativi sono rilevabili anche all'esterno del fabbricato lungo il cornicione e lungo le travi del solaio di copertura.

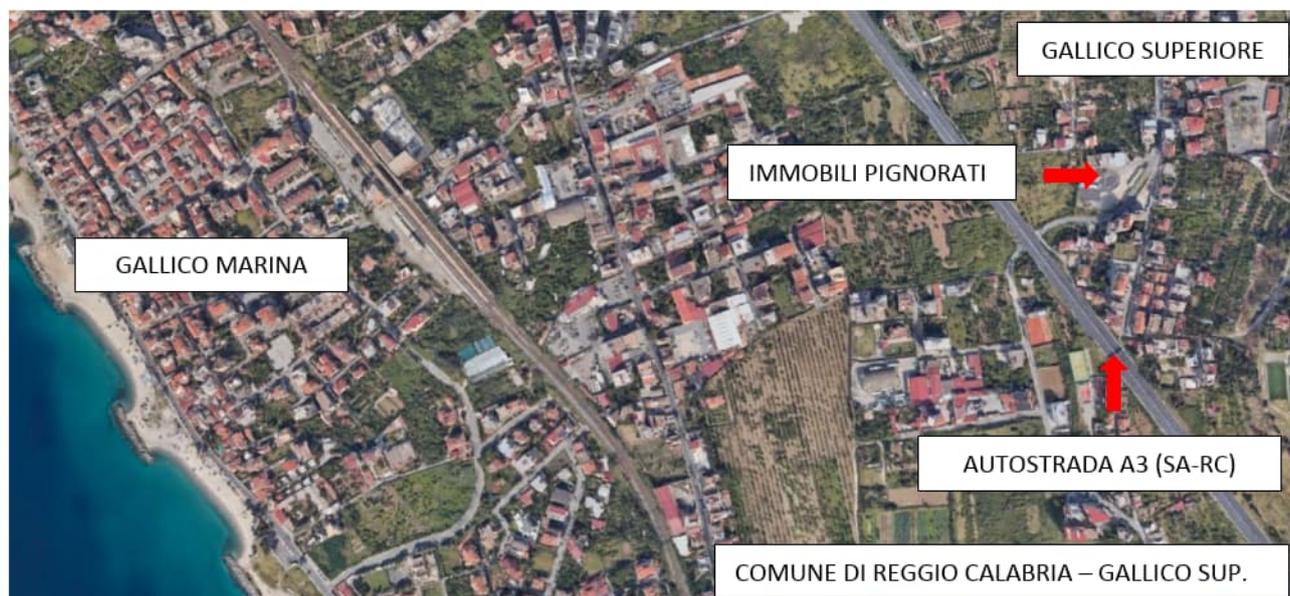
Vista generale dell'area dove sono collocati i beni pignorati.
