# TRIBUNALE DI LAMEZIA TERME

PROCEDURA ESECUTIVA N.°52/2023

**RELAZIONE TECNICA D'UFFICIO  
E N. 13 ALLEGATI**

PROVINCIA: Catanzaro - COMUNE:Lamezia Terme - Via L. Calogero

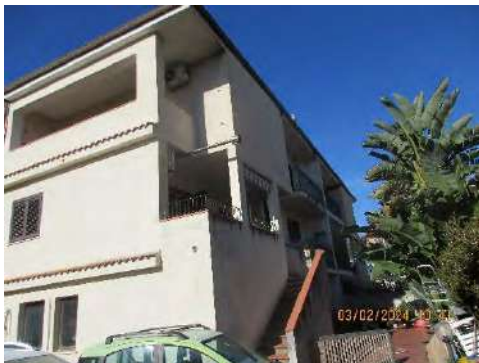
*Foto. n. 1 – Prospetti sud ed est*

Il descritto cespite ha una struttura in cemento armato e al momento del sopralluogo versa in normali condizioni di manutenzione e conservazione per come evincibile dalle sottostanti foto (*Cfr. foto nn. 1 e 2*).

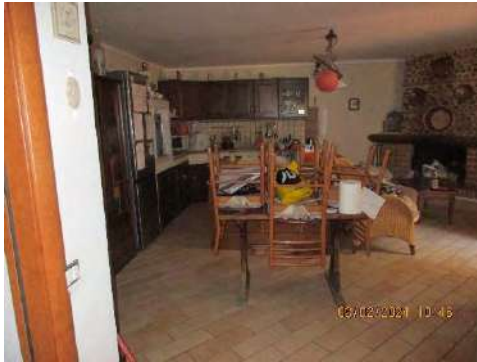
**Foto n. 3 – Cucina**

Al momento del sopralluogo il detto piano, che ha a suo servizio un caminetto, presenta le seguenti rifiniture: intonaci di cemento, pavimenti in gres, porte in legno, infissi interni in alluminio, impianti elettrico, idrico e fognario presenti ma di cui va verificata la conformità alla normativa vigente (Cfr. all. n. 1 e succ. foto dalla n. 3 alla n. 8).

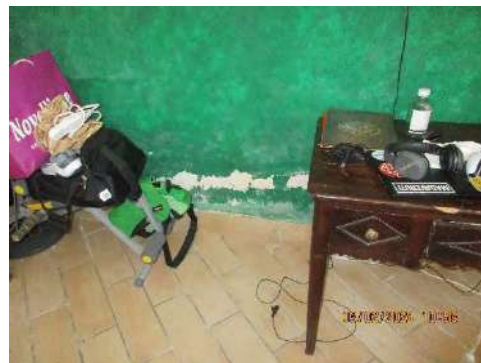
**Foto n. 6 – Camera da letto n. 2 – Umidità**

Si rileva che il piano presenta evidenti fenomeni di muffe e umidità di risalita e che la superficie delle finestre non è sufficiente a garantire l'aereo-illuminazione naturale stabilita dalle norme igienico sanitarie negli ambienti con permanenza di persone.

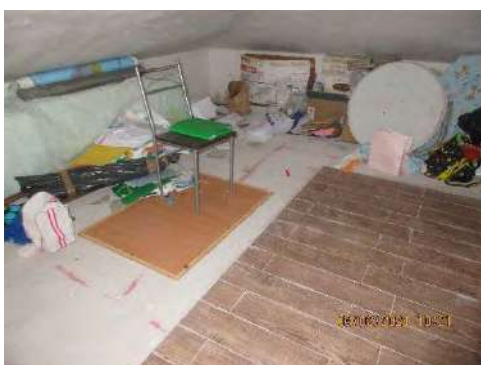
Foto n. 27 – Sottotetto

Al momento del sopralluogo il descritto piano presenta le seguenti rifiniture: intonaci per civile abitazione, pavimenti in gres, infissi interni in alluminio, impianto elettrico funzionante ma di cui si dovrà verificare la conformità alla normativa vigente (*Cfr. all. n. 1 e succ. foto dalla n. 25 alla n. 28*). Si evidenzia che nella parte di superficie ubicata sul lato sud manca la pavimentazione (*Cfr. foto n.27*).

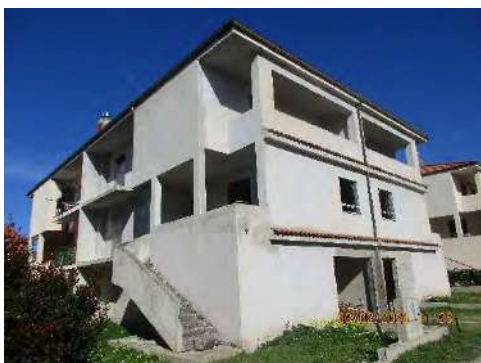
Il descritto cespite ha una struttura in cemento armato e al momento del sopralluogo versa allo stato rustico, risultando realizzato il solo intonaco esterno per come evincibile dalle sottostanti foto (*Cfr. foto dalla n.29 e n.30*).

*Foto. n. 29 – Prospetti sud ed ovest*

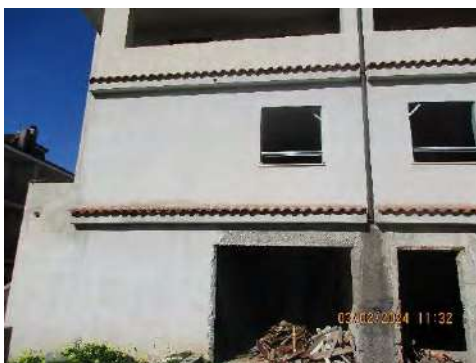
*Foto. n. 30 – Prospetti ovest*

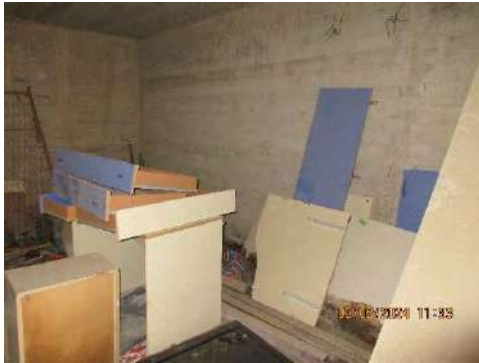
Al momento del sopralluogo tale piano è utilizzato come discarica e si presenta allo stato rustico, privo di massetti, intonaci, tinteggiatura, rivestimenti, porte, infissi e impianti tecnologici (elettrico, idrico e fognario) (Cfr. all. n. 1 e succ. foto dalla n. 31 alla n. 36).

**Foto. n. 31 – Vano n.1**

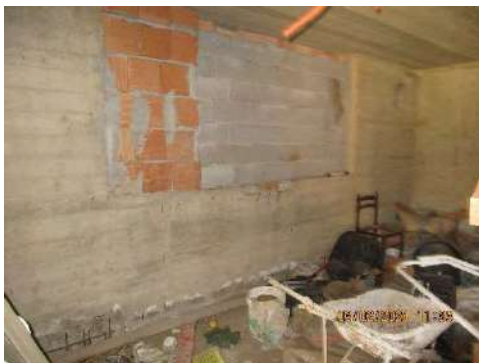
**Foto. n. 33 – Vano n.1- Finestra murata**

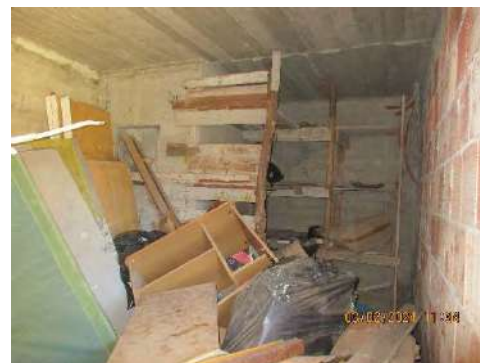
**Foto. n. 36 – Vano n.3**

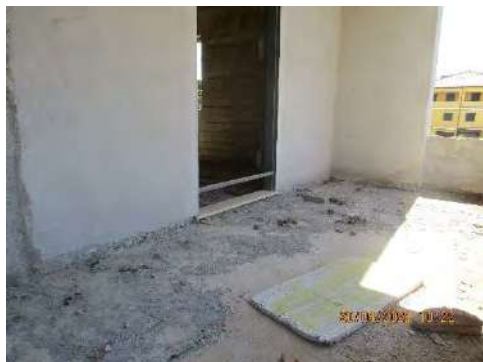
Al momento del sopralluogo tale piano si presenta allo stato rustico e privo di massetti, intonaci, tinteggiatura, rivestimenti, porte, infissi e impianti tecnologici (elettrico, idrico e fognario) (Cfr. all. n. 1 e succ. foto dalla n. 37 alla n. 40).

Foto n. 37 – Terrazzo ovest

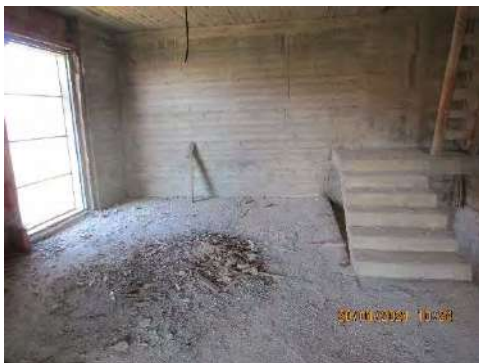
Al momento del sopralluogo tale piano si presenta allo stato rustico, privo di massetti, intonaci, tinteggiatura, rivestimenti, porte, infissi e impianti tecnologici (elettrico, idrico e fognario) (*Cfr. all. n. 1 e succ. foto dalla n.41 alla n. 44*),

**Foto n. 41 – Vano 1**

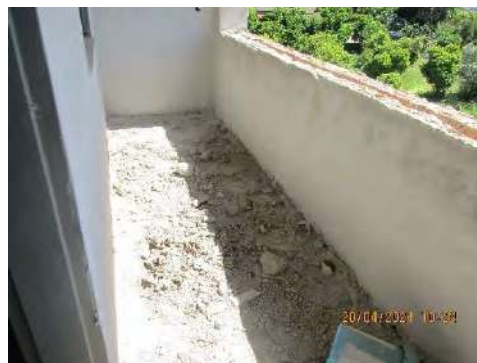
Foto n. 44 – Terrazzo sud

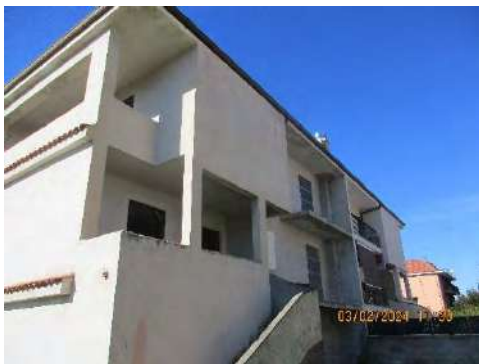
Il descritto cespite ha una struttura in cemento armato e al momento del sopralluogo versa allo stato rustico, risultando realizzato il solo intonaco esterno per come evincibile dalle sottostanti foto (*Cfr. foto dalla n.47 e n.48*).

*Foto. n. 47 – Prospetto est*

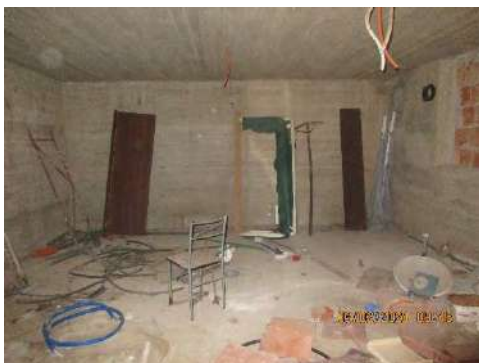
Al momento del sopralluogo tale piano è utilizzato come discarica e si presenta allo stato rustico, privo di massetti, intonaci, tinteggiatura, rivestimenti, porte, infissi e impianti tecnologici (elettrico, idrico e fognario) (*Cfr. all. n. 1 e succ. foto nn. 49 50*).

Foto. n. 49 – Vano n.1

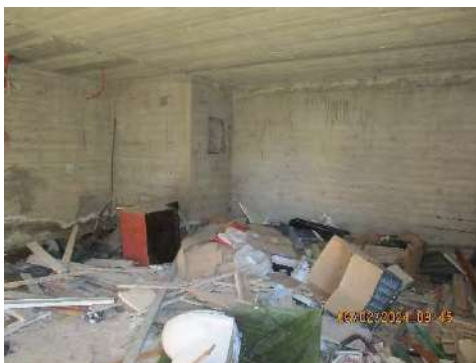
Foto. n. 50 – Vano n.2

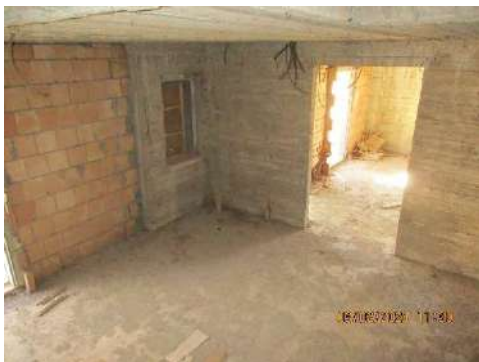
Al momento del sopralluogo tale piano si presenta allo stato rustico e privo di massetti, intonaci, tinteggiatura, rivestimenti, porte, infissi e impianti tecnologici (elettrico, idrico e fognario) (Cfr. all. n. 1 e succ. foto dalla n. 51 alla n. 54).

Foto n. 51 – Vano n. 1

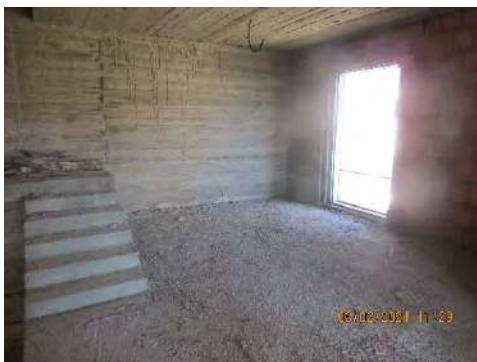
Al momento del sopralluogo tale piano si presenta allo stato rustico e privo di intonaci, tinteggiatura, rivestimenti, porte, infissi e impianti tecnologici (elettrico, idrico e fognario) (Cfr. all. n. 1 e succ. foto dalla n. 55 alla n. 60).

**Foto n. 55 – Vano n. 1**

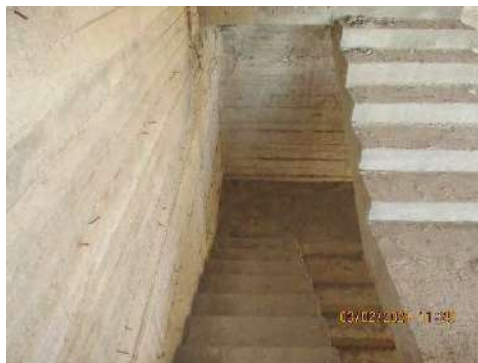
*Foto n. 60 – scala di accesso dal piano primo al piano secondo*

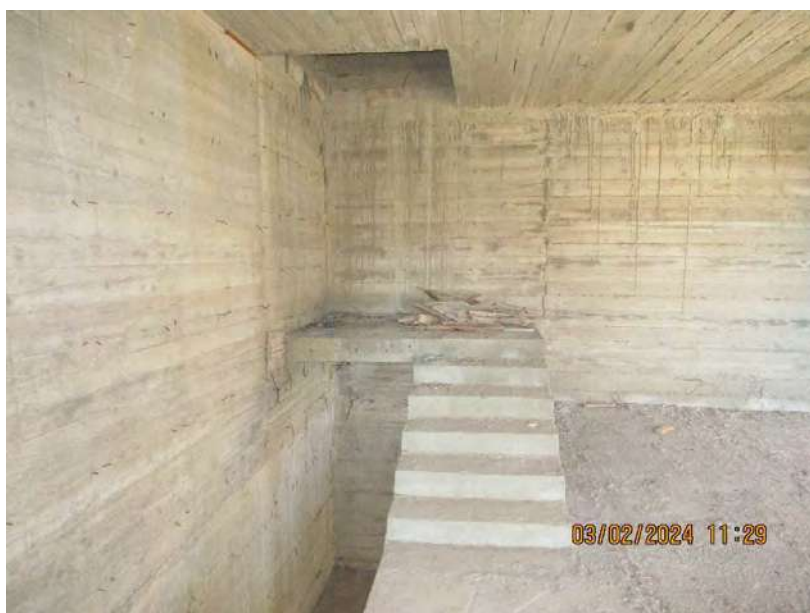
**Il piano sottotetto**, che al momento del sopralluogo non è accessibile per l'assenza di una scala di accesso, ha una superficie utile di circa 41,32 mq (sup. lorda pari a 49,09 mq) a cui si è risaliti per mezzo del rilievo del piano secondo e delle foto realizzate dal foro presente nel solaio (*Cfr. fig. n.18*) che hanno permesso di constatare che il piano si presenta allo stato rustico e privo di massetti, intonaci, tinteggiatura, rivestimenti, porte, infissi e impianti tecnologici (elettrico, idrico e fognario) (*Cfr. all. n. 1 e succ. foto n. 61*).

*Foto n. 61 – Botola di accesso al piano sottotetto*

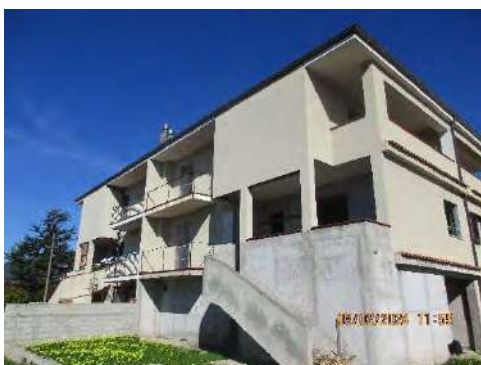
residence, **a est** con la porzione di villa identificata con la particella 1137 sub 4 e **a ovest** con la corte interna da cui si accede al piano terra dello stesso bene. Il descritto cespite che ha una struttura in cemento armato e al momento del sopralluogo presenta come rifiniture il solo intonaco esterno versa allo stato rustico, per come evincibile dalle sottostanti foto (*Cfr. foto dalla n.62 e n.63*), ed è privo di impianti.

*Foto. n. 62 – Prospetto ovest*

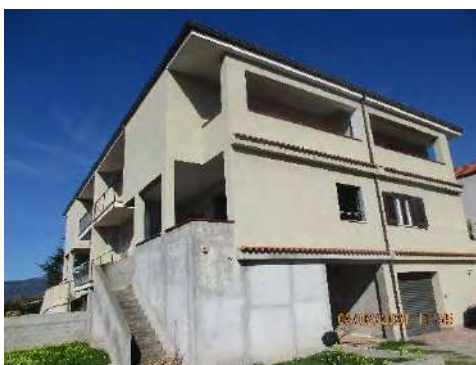
*Foto. n. 63 – Prospetto sud*

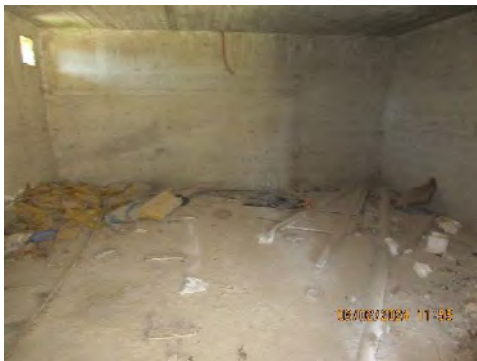
Al momento del sopralluogo tale piano, che è utilizzato come discarica, si presenta allo stato rustico e privo di massetti, intonaci, tinteggiatura, rivestimenti, porte, infissi e impianti tecnologici (elettrico, idrico e fognario) (Cfr. all. n. 1 e succ. foto dalla n. 64 alla n. 69).

**Foto. n. 64 – Vano n.1**

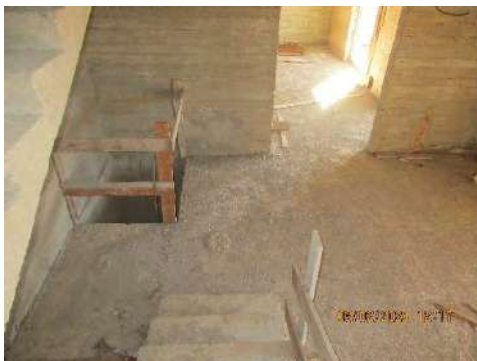
Al momento del sopralluogo tale piano si presenta allo stato rustico ed è privo di massetti, intonaci, tinteggiatura, rivestimenti, porte, infissi e impianti tecnologici (elettrico, idrico e fognario) sebbene sussiste la posa in opera del pavimento del balcone (*Cfr. all. n. 1 e succ. foto dalla n. 70 alla n. 77*).

**Foto n. 70 – Vano n. 1**

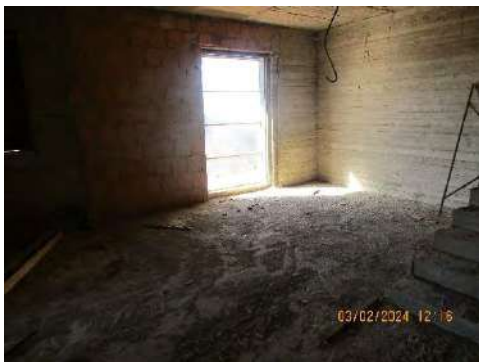
Al momento del sopralluogo tale piano si presenta allo stato rustico e privo di massetti, intonaci, tinteggiatura, rivestimenti, porte, infissi e impianti tecnologici (elettrico, idrico e fognario) sebbene siano stati realizzati i pavimenti dei balconi (Cfr. all. n. 1 e succ. foto dalla n. 78 alla n. 83).

**Foto n. 78 – Vano n. 1**

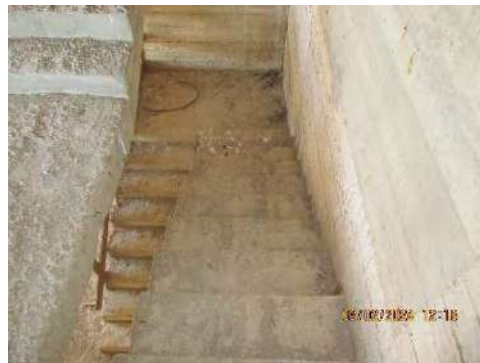
**Foto n. 83 – scala di accesso dal piano primo al piano secondo**
