**TRIBUNALE DI AREZZO**  
**Sezione Civile**

***N.R.G. - 697/2023***

Con provvedimento del 23 Febbraio 2024, a scioglimento della riserva precedentemente assunta, il G.I. Dott. Andrea Turturro incaricava lo scrivente di rispondere con relazione scritta ai seguenti quesiti:

## **\* Oggetto del contendere \***

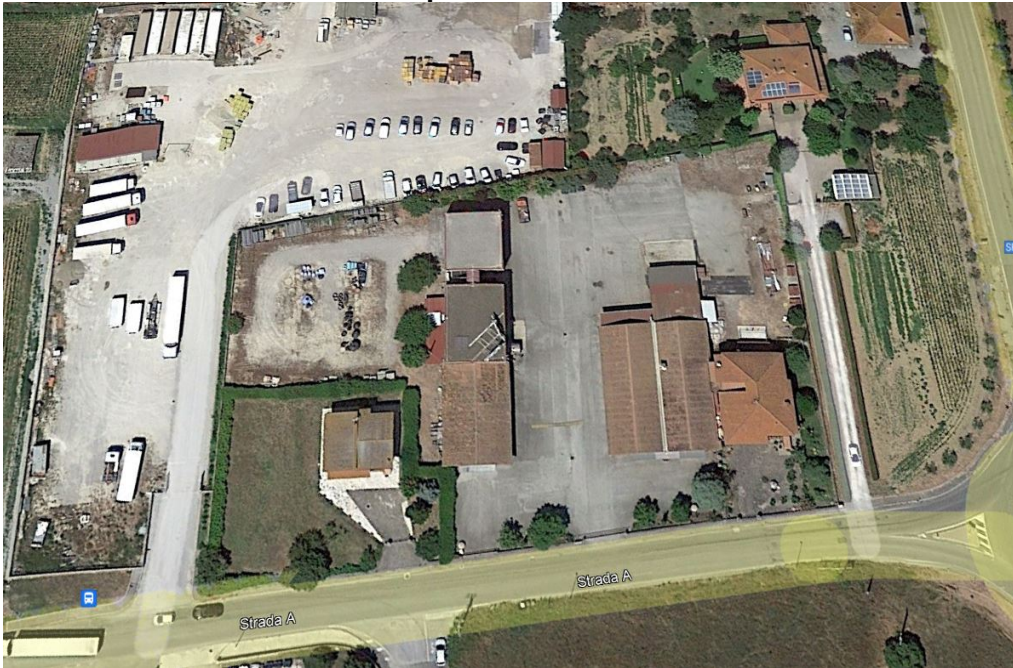
Si tratta di un compendio immobiliare con destinazione residenziale ed artigianale, situato in **Località Il Vallone n. XX**, catastalmente censito alla sezione fabbricati del Comune di Cortona, al **foglio 233**, ed **identificato dalla particella 86 subalterni 4 e 5, nonché dalla particella 264.**

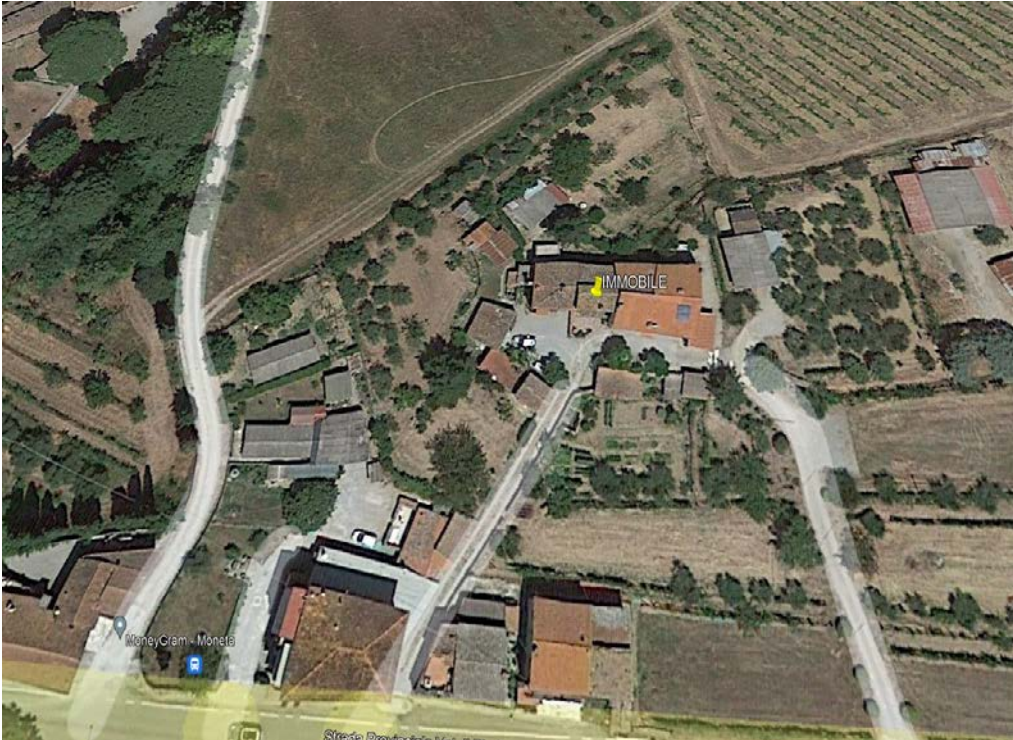
La porzione abitativa è censita al catasto fabbricati di Cortona al **foglio 156 ed è identificata dalle particelle 497, 275 subalterno 3 e 210 subalterno 3 tra loro graffate ed unite.**

La tettoria è censita alla sezione fabbricati di Cortona **al foglio 156 ed è identificata dalla particella 496.**

Due appezzamenti di terreno (in parte coltivati ad oliveto), sono censiti al catasto terreni di Cortona al **foglio 156**, e sono identificati dalle **particelle 262 e 495**.
