RELAZIONE DI STIMA

R.G.E. 267/2020

immobili siti in
GIUGLIANO IN CAMPANIA

via Moscati Ovest, Parco Pirozzi

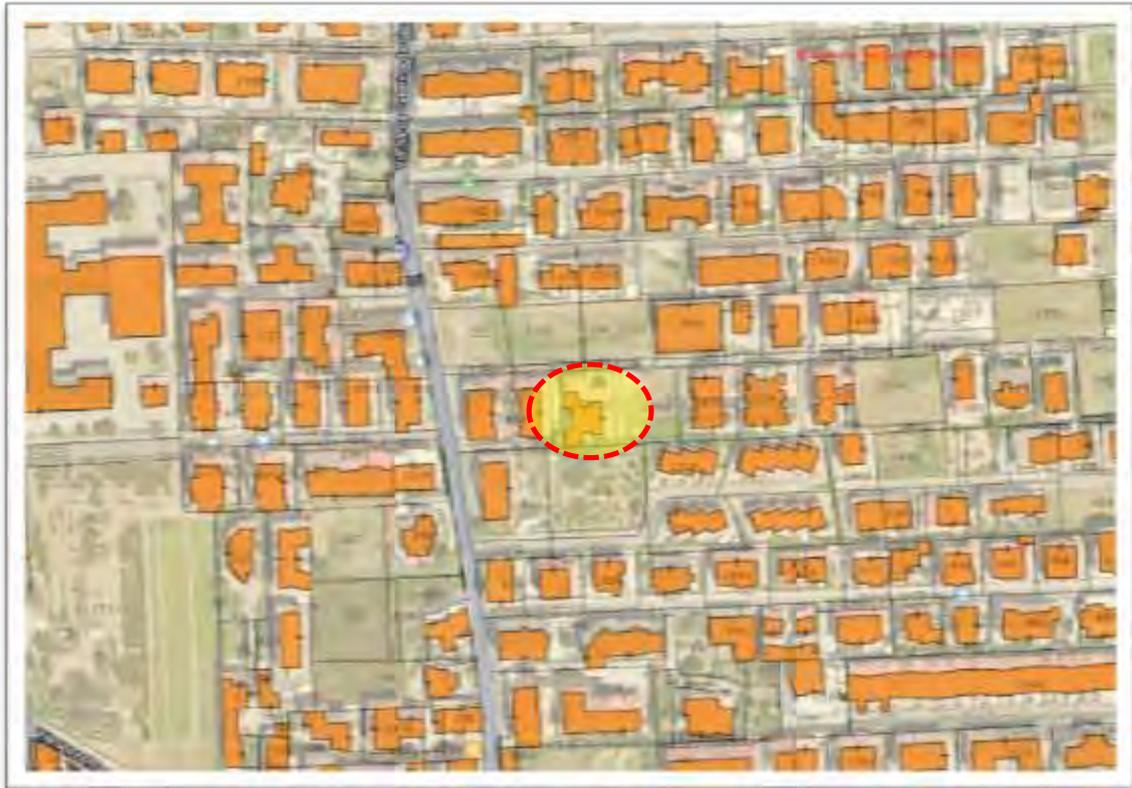
Sovrapposizione mappe catastali con vista alto immobili di cui al F. 44 p.IIa 2019

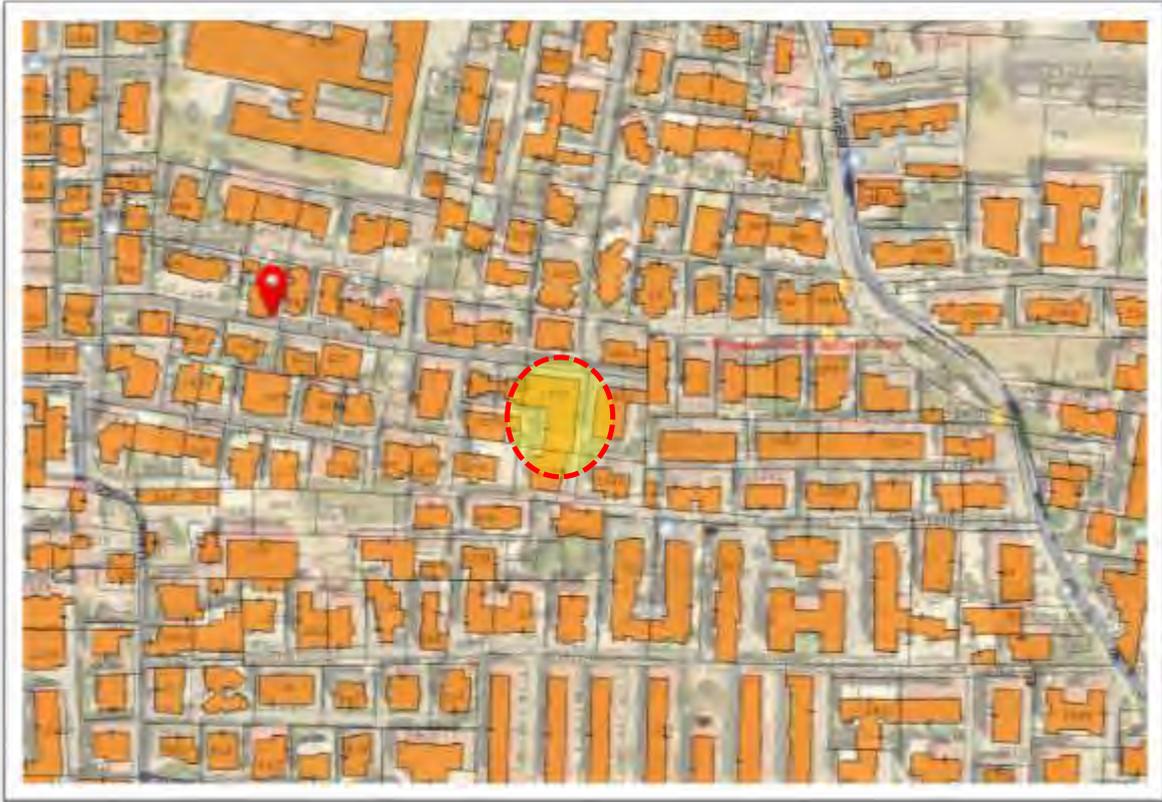
Sovrapposizione mappe catastali con vista alto immobili di cui al F. 64 p.IIa 1952

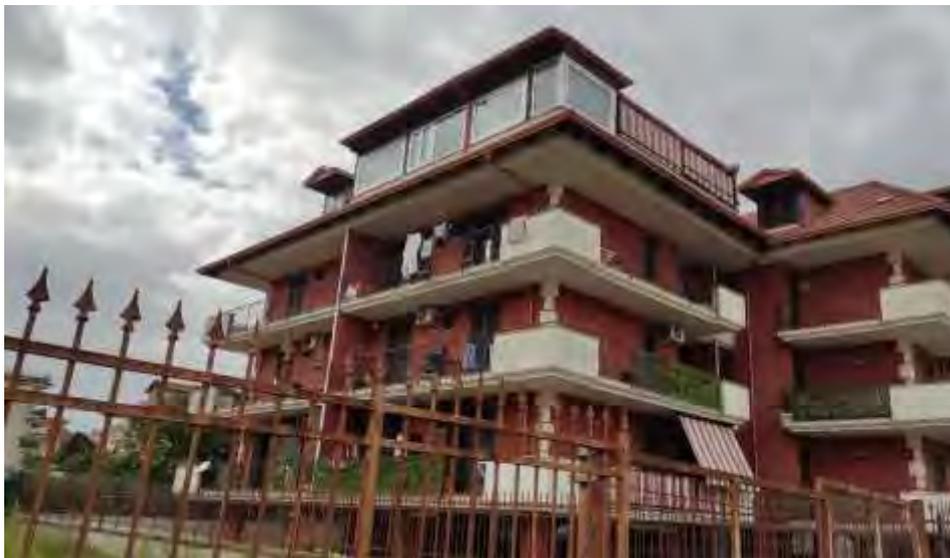
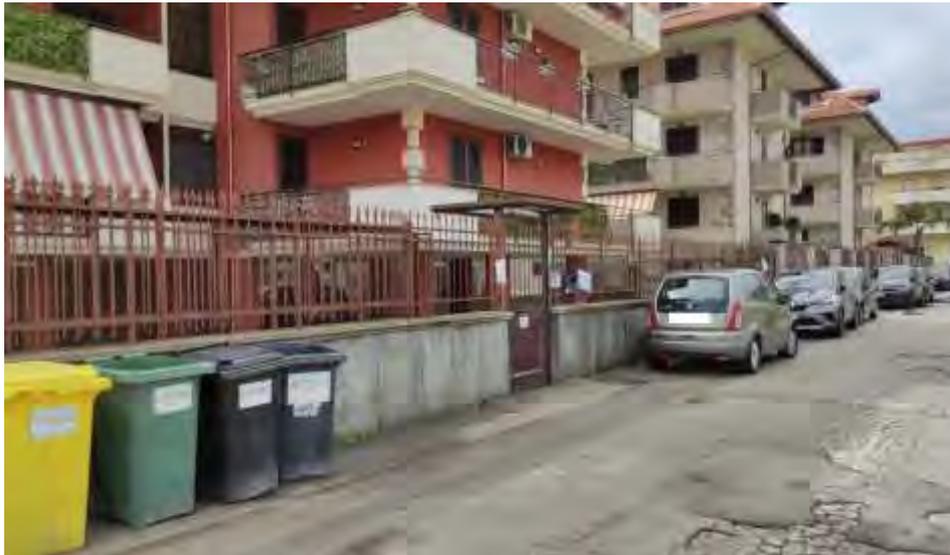
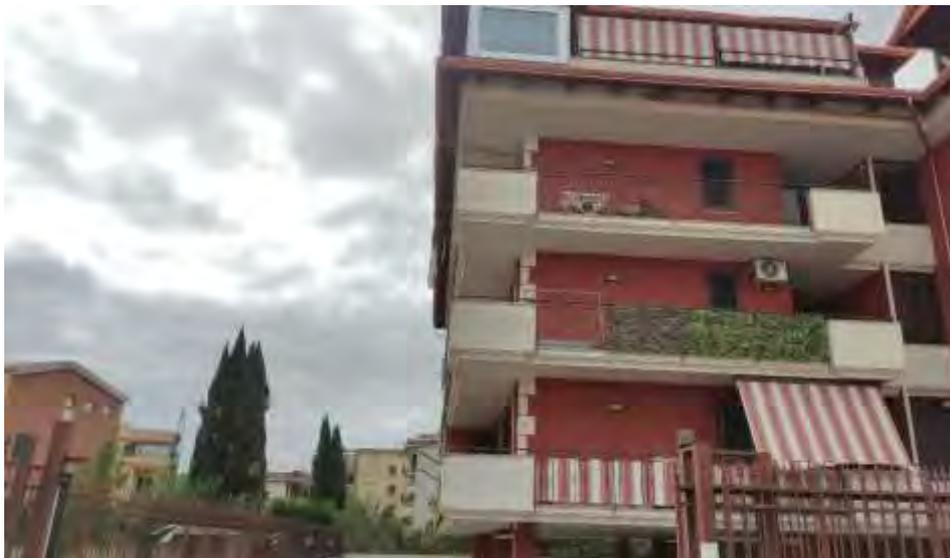
FOTO 1 - 2 - 3 Viste esterne del condominio

complesso risulta edificato su un lotto altimetricamente sottoposto anche rispetto alla sede vaira di accesso e che provoca fenomeni di allagamenti durante la stagione invernale, nei periodi particolarmente piovosi.

VISTA DEL PARCO
PIROZZI

INGRESSO
PEDONALE AL
PARCO

VISTA DEL
FABBRICATO DA
VIA MOSCATI
OVEST

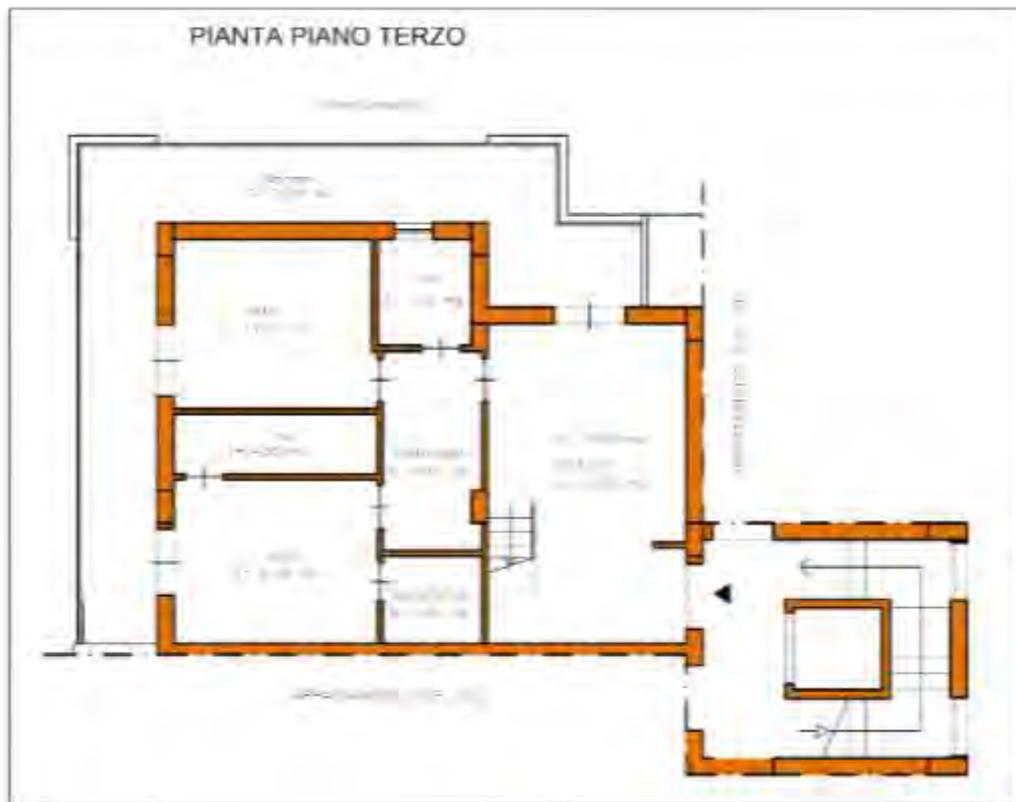
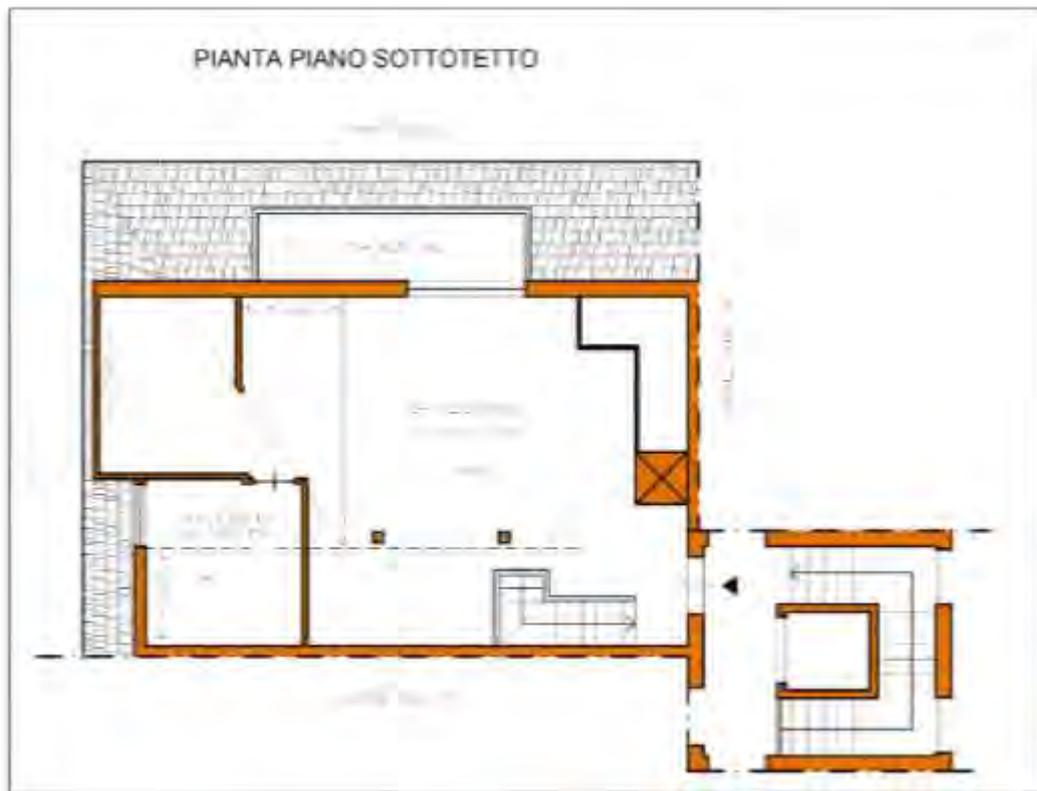
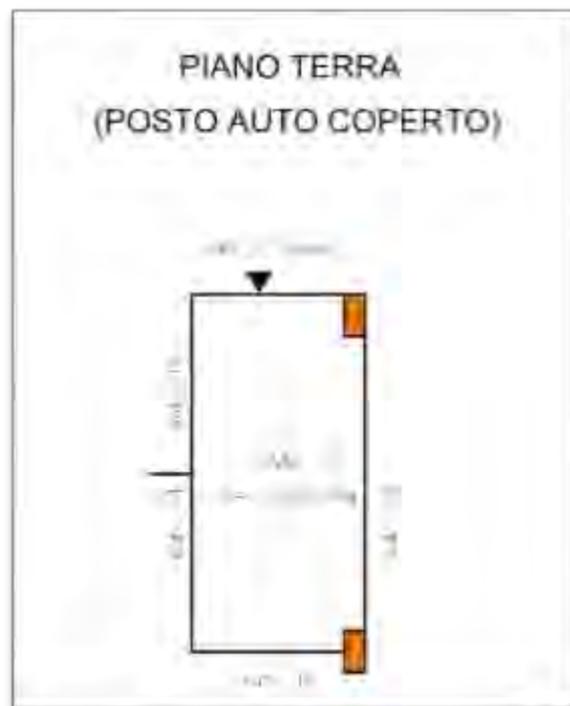
planimetrie di rilievo

In generale l'unità abitativa versa in **discreto stato di conservazione e manutenzione** e non si evidenziano interventi urgenti da eseguire anche in considerazione della recente realizzazione risalente solo ad una decina di anni fa. Si evidenziano solo dei piccoli fenomeni di infiltrazioni tra le falde di coperture e le pareti laterali nonché infiltrazioni accidentali tra un cassonetto della fecale e l'adiacente parete. Andrebbero inoltre verificati dei fenomeni di condensa e/o infiltrazioni accidentali su alcune pareti interne in prossimità dei wc.

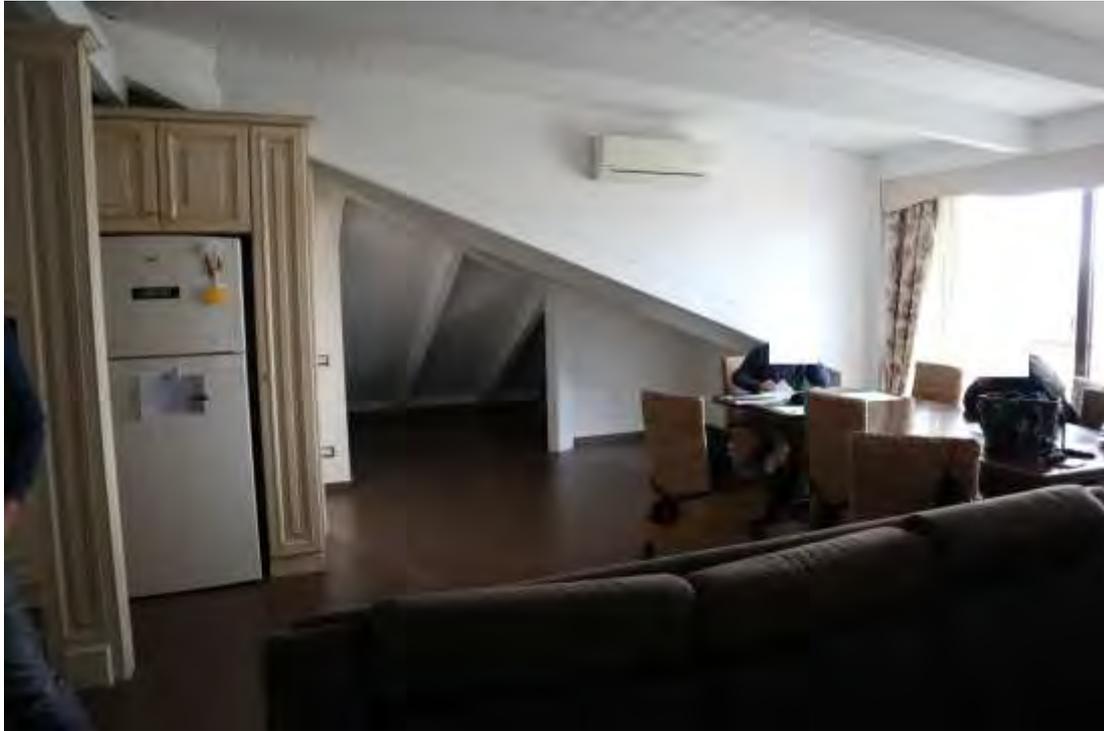
la realizzazione di una scala interna) al sovrastante locale sottotetto (originariamente destinato a locale di deposito) che di fatto, rappresenta la zona "living" dell'unità abitativa ove si trova la cucina-pranzo, un wc ed un ulteriore piccolo ambiente. Conclude la consistenza un piccolo balcone a servizio della cucina. Anche detto livello ha accesso direttamente dal vano scala. Esso ha altezza massima di 2,75 m ed altezza minima di 0,00.

LOCALE
SOTTOTETTO
ADIBITO A
ZONA LIVING

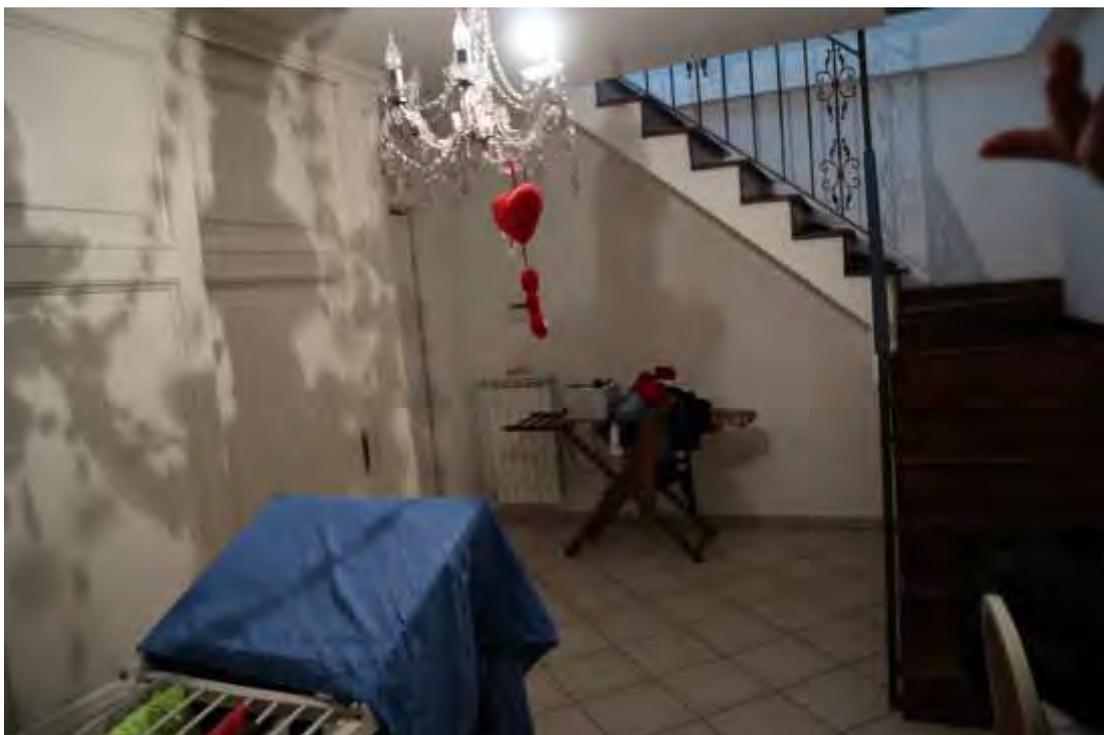
Come detto, all'unità abitativa sita al piano terzo, si accede dal portoncino allocato di fronte a chi sale le scale. In particolare, va subito precisato, che di fatto la stessa è stata direttamente collegata (attraverso

SCALA DI
COLLEGAME
NTO TRA IL
PIANO
TERZO ED IL
SOVRASTAN
TE LOCALE
SOTTOTETTO

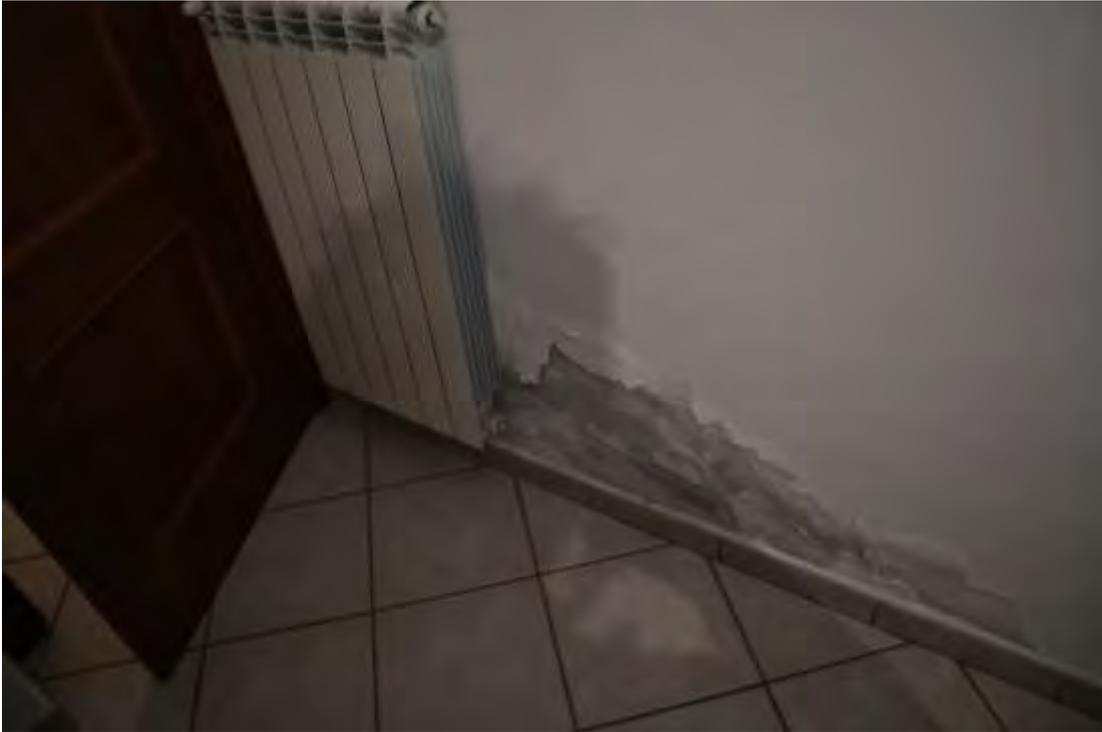
DISIMPEGNO
—
PARTICOLAR
E
INFILTRAZIO
NE

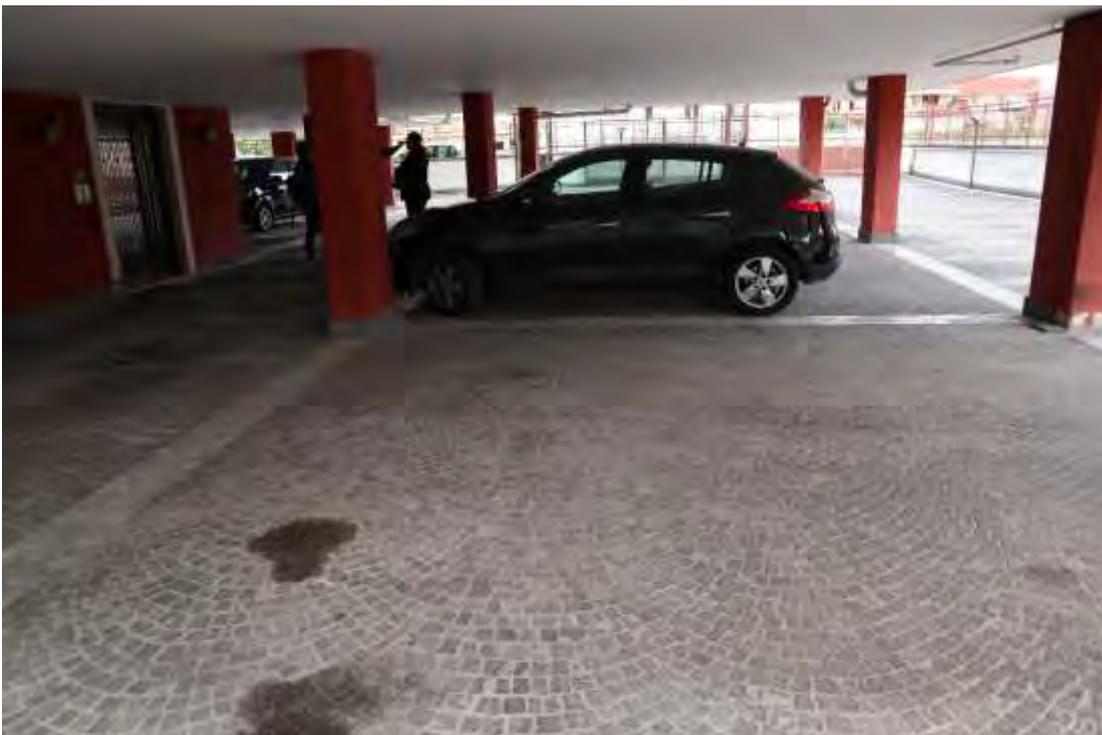
POSTI AUTO
COPERTI AL
PIANO
TERRA

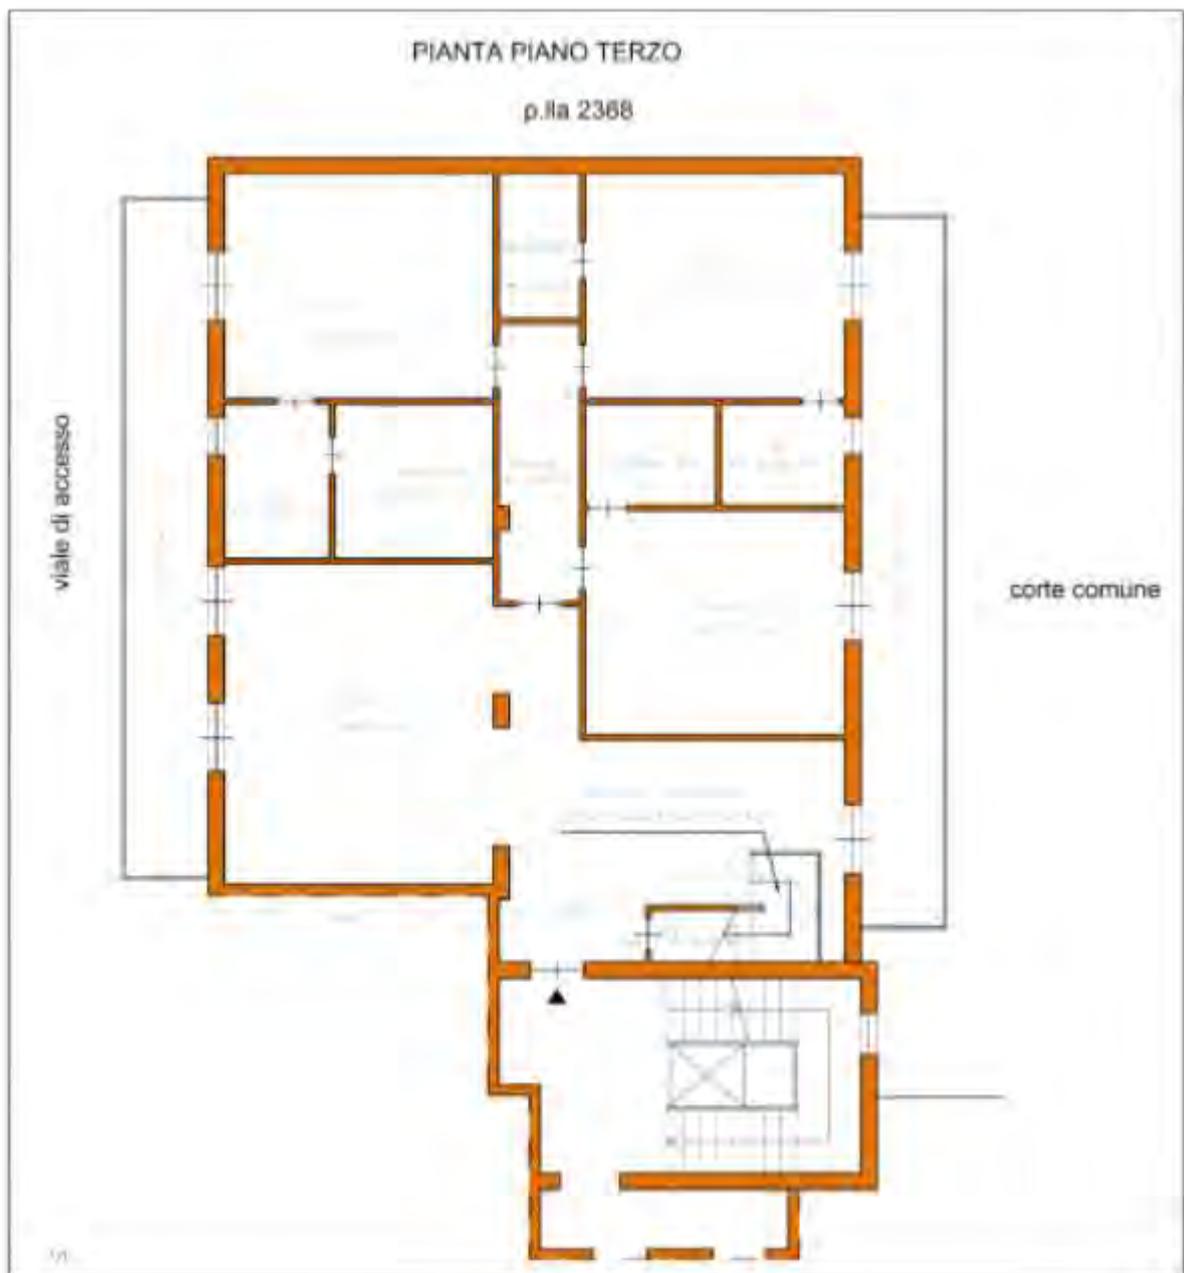
planimetria di rilievo

In generale l'unità abitativa versa in **buono stato di conservazione e manutenzione** e non si evidenziano interventi urgenti da eseguire.

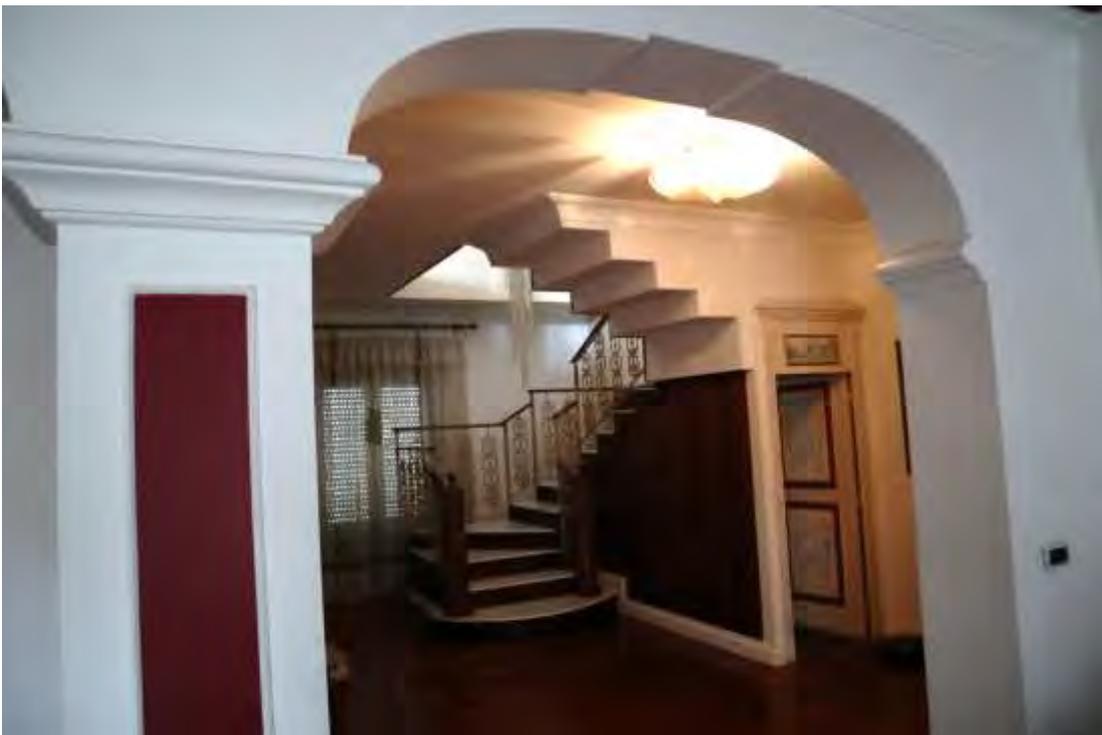
SALONE CON
SCALA DI
ACCESSO AL
LIVELLO
SUPERIORE
(DA
DEMOLIRE)

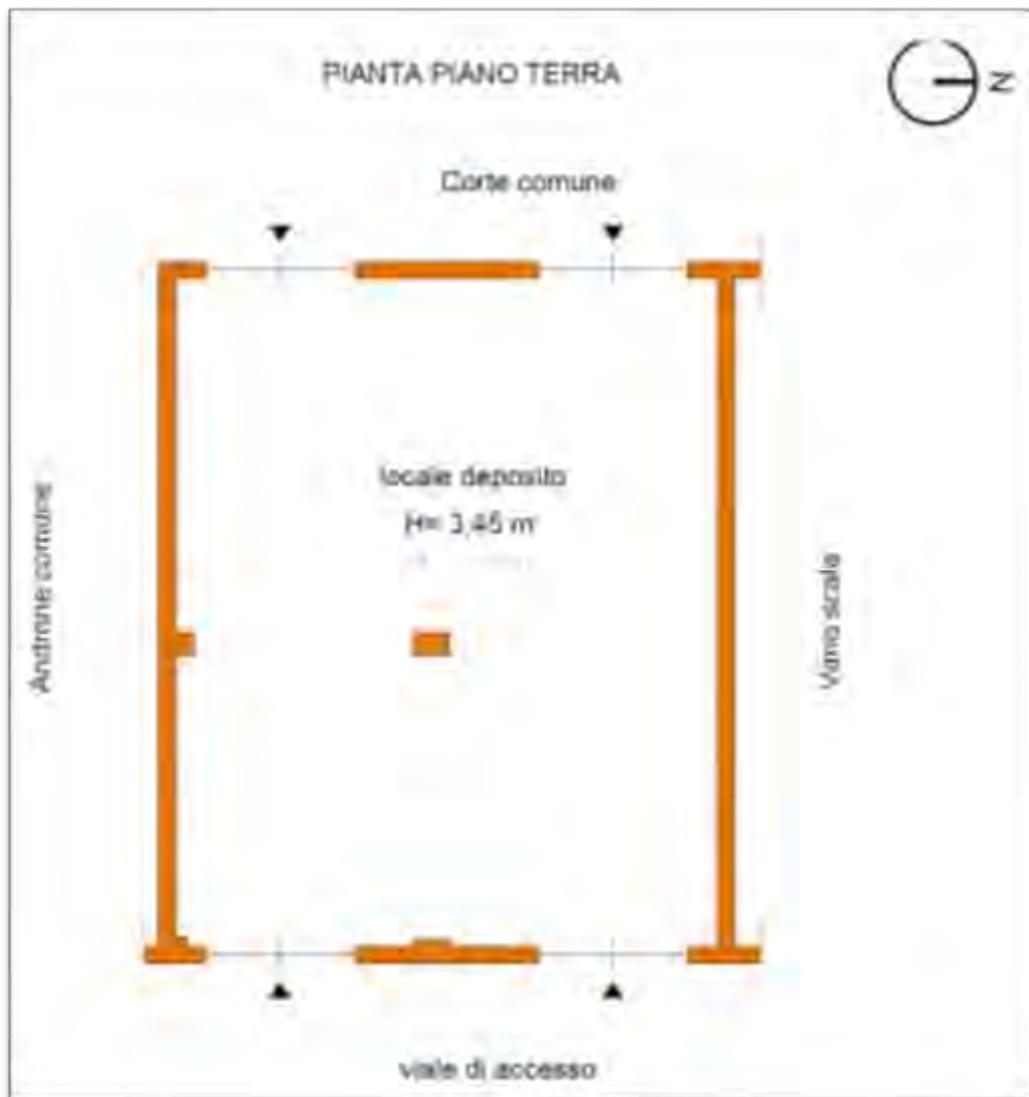
planimetria di rilievo

Il locale si presenta come un unico ambiente di forma rettangolare avente altezza interna netta di 3,45 m ed in sede di sopralluogo era adibito a deposito e ricovero di motocicli. Presenta un pilastro allocato nella parte pressoché centrale e risulta rifinito con pareti intonacate con intonaco di tipo civile e pavimentazioni in mattonelle di ceramica. Lungo le pareti adiacenti l'androne, erano presenti delle lesioni dovute con ogni evenienza a cedimenti differenziali a seguito di fenomeni di compattamento e/o asportazione di terrapieno del sottostante pavimento.

In generale l'unità versa in **sufficiente stato di conservazione e manutenzione** e non si evidenziano interventi urgenti da eseguire. Si evidenzia però che lungo le pareti adiacenti l'androne e parte della pavimentazione, erano presenti delle fessurazioni dovute con ogni evenienza a cedimenti differenziali a seguito di fenomeni di compattamento e/o asportazione accidentale del sottostante terrapieno. Le pareti risultano sono intonacate ed è presente un impianto elettrico di illuminazione realizzato con canaline esterne e plafoniere rettangolari.

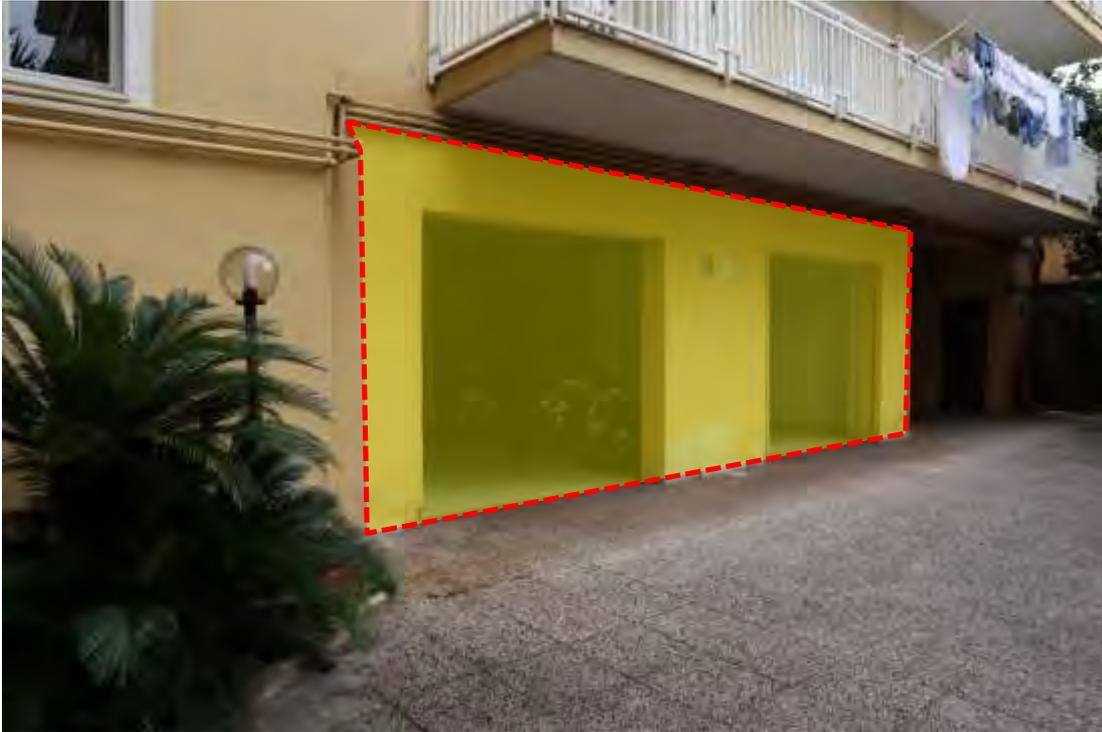
VISTA DEL
LOCALE
DALLA
CORTE
COMUNE

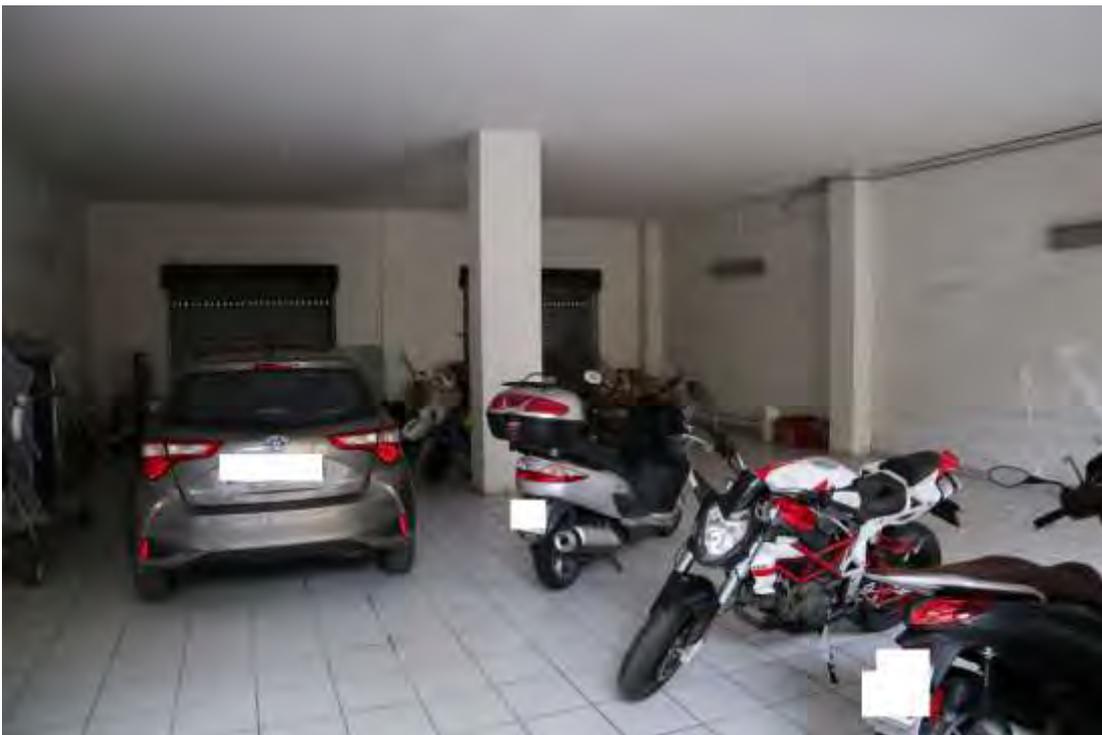
VISTA
INTERNA

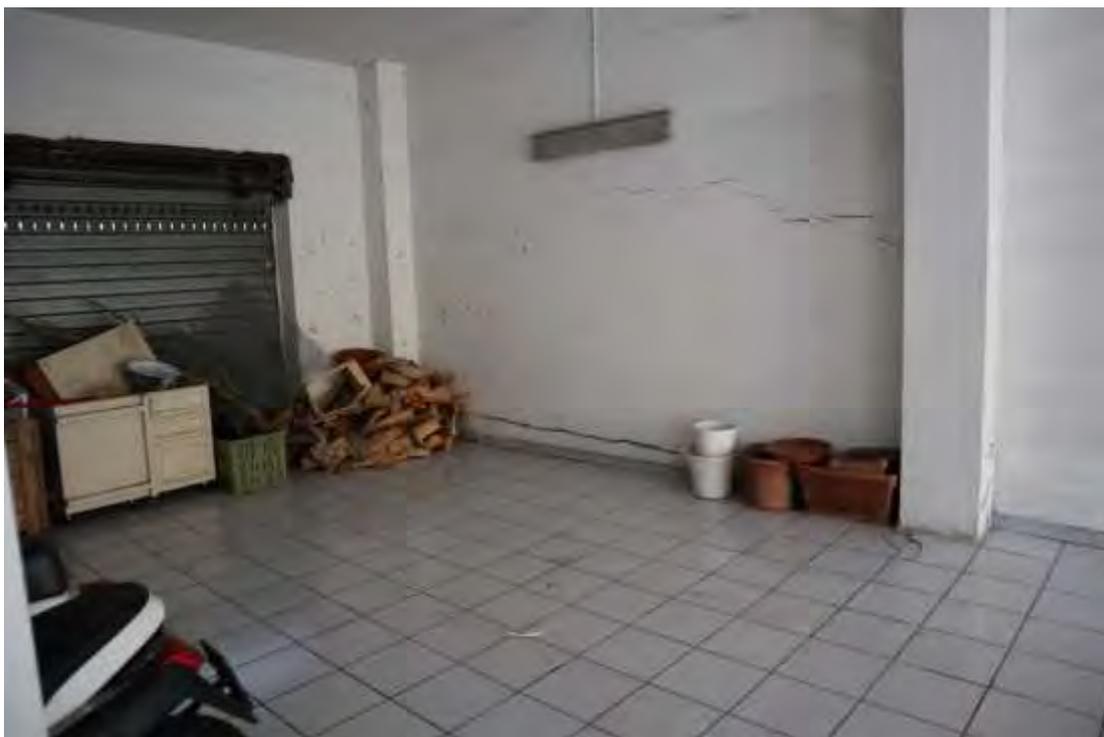
PARTE CON
FESSURAZIONI
DA CEDIMENTI
DIFFERENZIALI

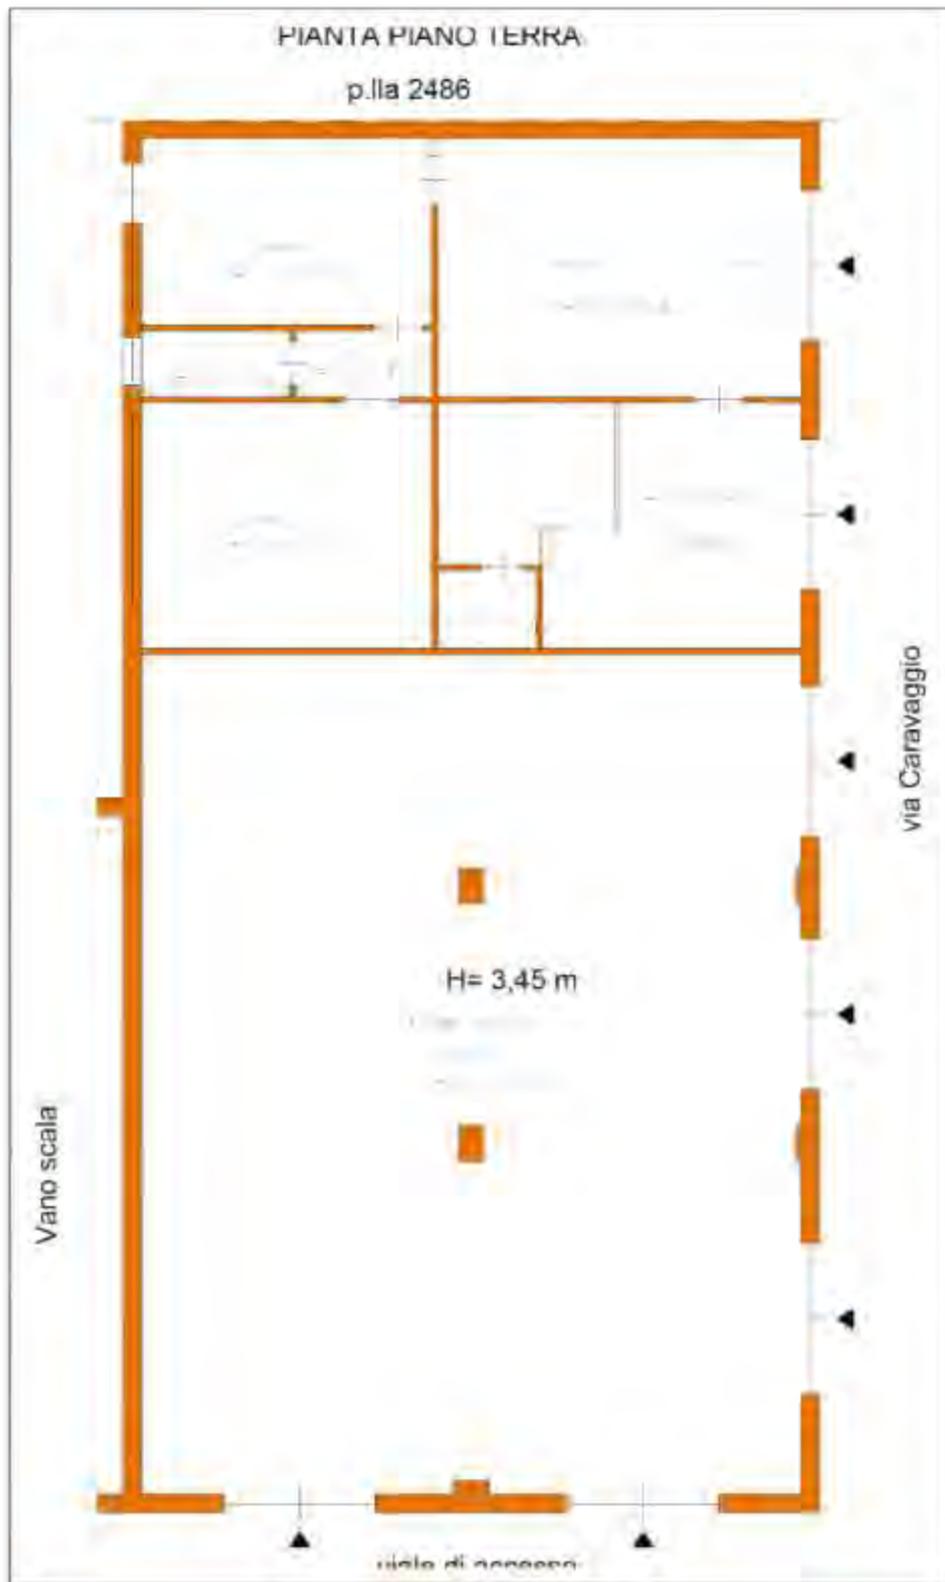
planimetria di rilievo

- una **prima porzione** allo stato rustico (adibita a deposito) di circa 150 mq con accesso tramite 5 aperture di cui tre con accesso su via Caravaggio e due dal viale privato;
- una **seconda porzione** di circa 25 mq adibita a laboratorio e con accesso da via Caravaggio tramite una sola apertura, composta di un ambiente con piccolo wc con sovrastante soppalco in ferro uso deposito;
- una **terza porzione** adibita ad ufficio di circa 65 mq con accesso dalla via Caravaggio e da una porta interna dalla corte comune, composta da tre locali ufficio, disimpegno e piccolo wc.

In generale i locali versano in **sufficiente stato di conservazione e manutenzione** (in considerazione della loro destinazione) e non si evidenziano interventi urgenti da eseguire. Le aperture esterne sono protette con serrande avvolgibili in ferro, mentre le porte interne sono in legno tamburato e/o alluminio. Sono presenti impianti elettrici ed idrici (per i wc), realizzati nella essenzialità per la fruizione degli spazi. Il tutto come meglio riportato sulla documentazione fotografica si seguito riportata.

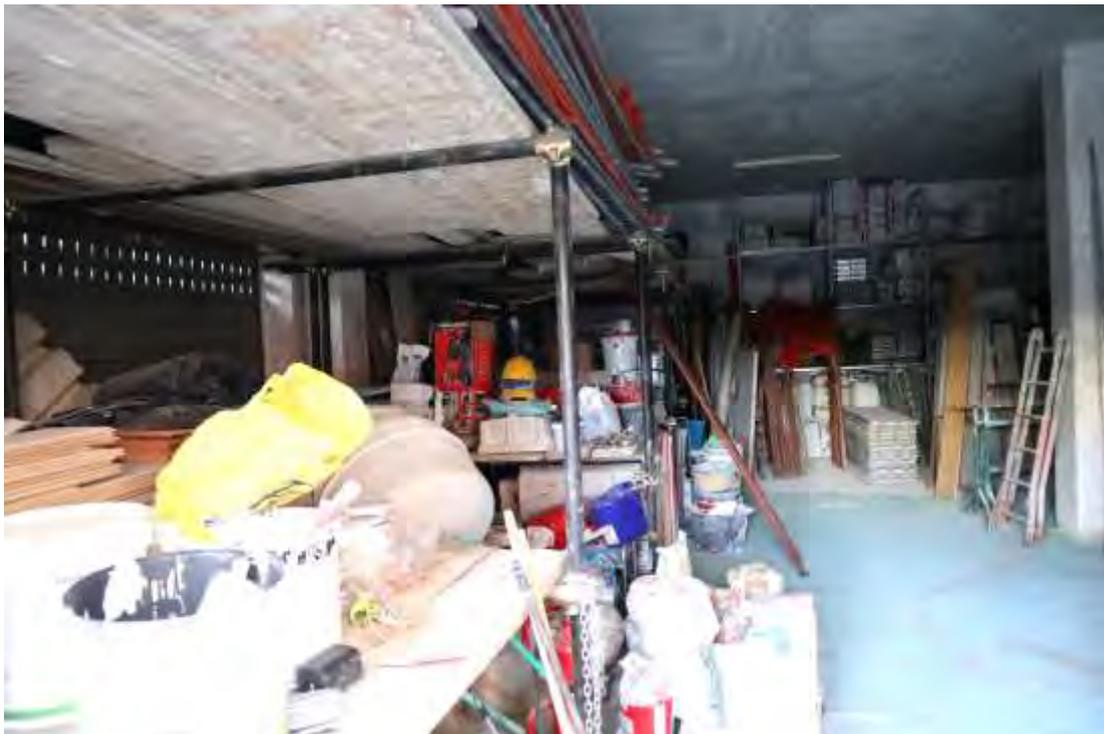
Tutti gli ambienti ultimati con finiture del tipo civili, eccetto il locale deposito che si presenta allo stato rustico.

PORZIONE
ALLO STATO
RUSTICO

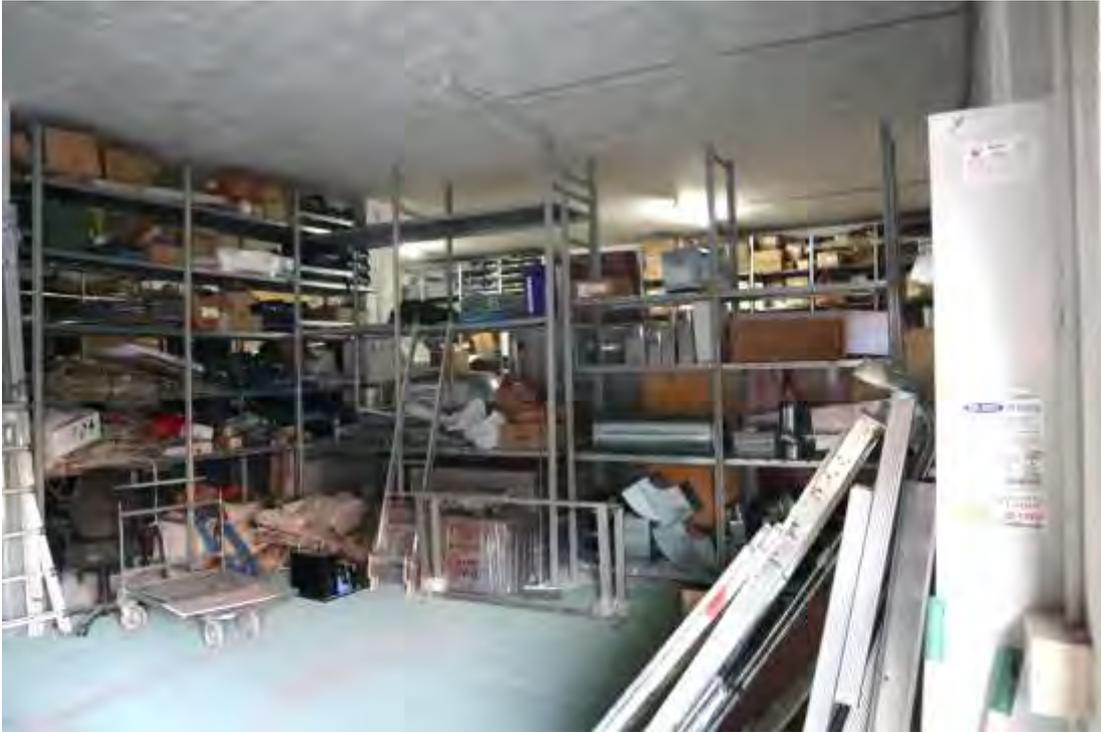
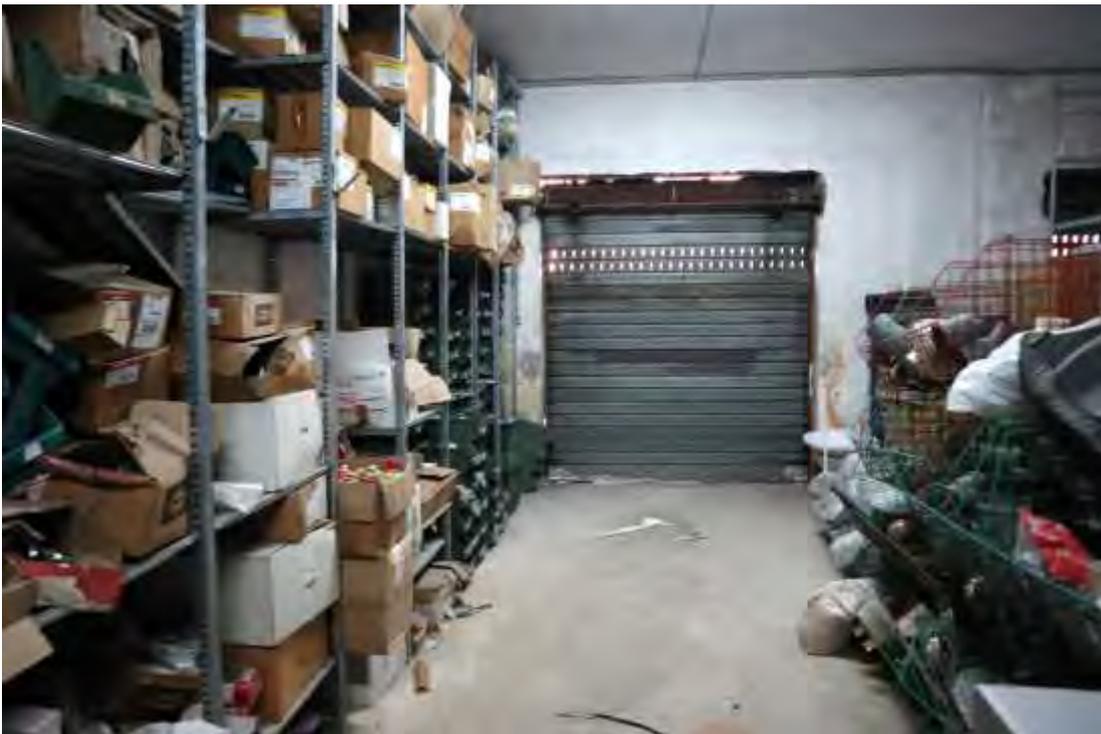
PORZIONE
ALLO STATO
RUSTICO

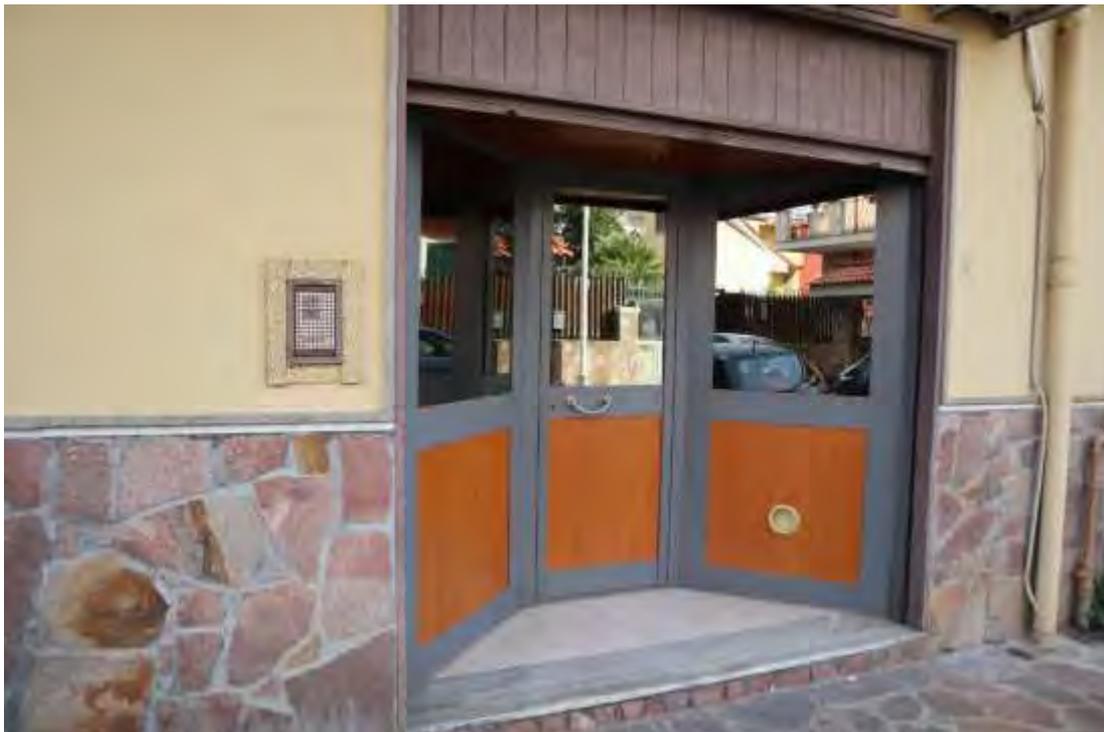
PORZIONE
ALLO STATO
RUSTICO

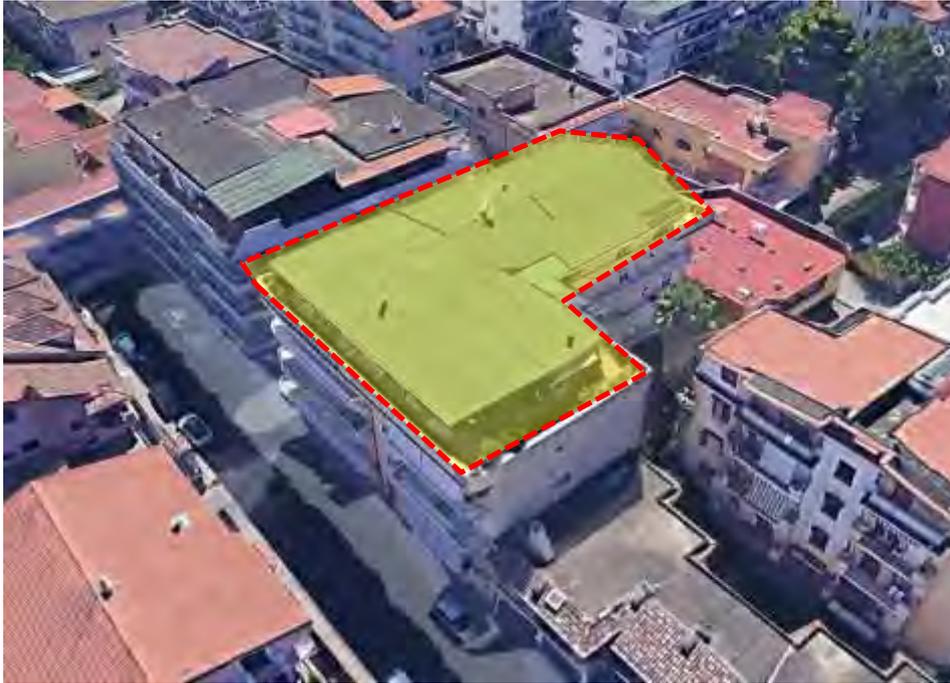
VISTA DALL'ALTO
DEI CORPI DI
FABBRICA
EDIFICATI
SULL'ORIGINARIO
TERRAZZO

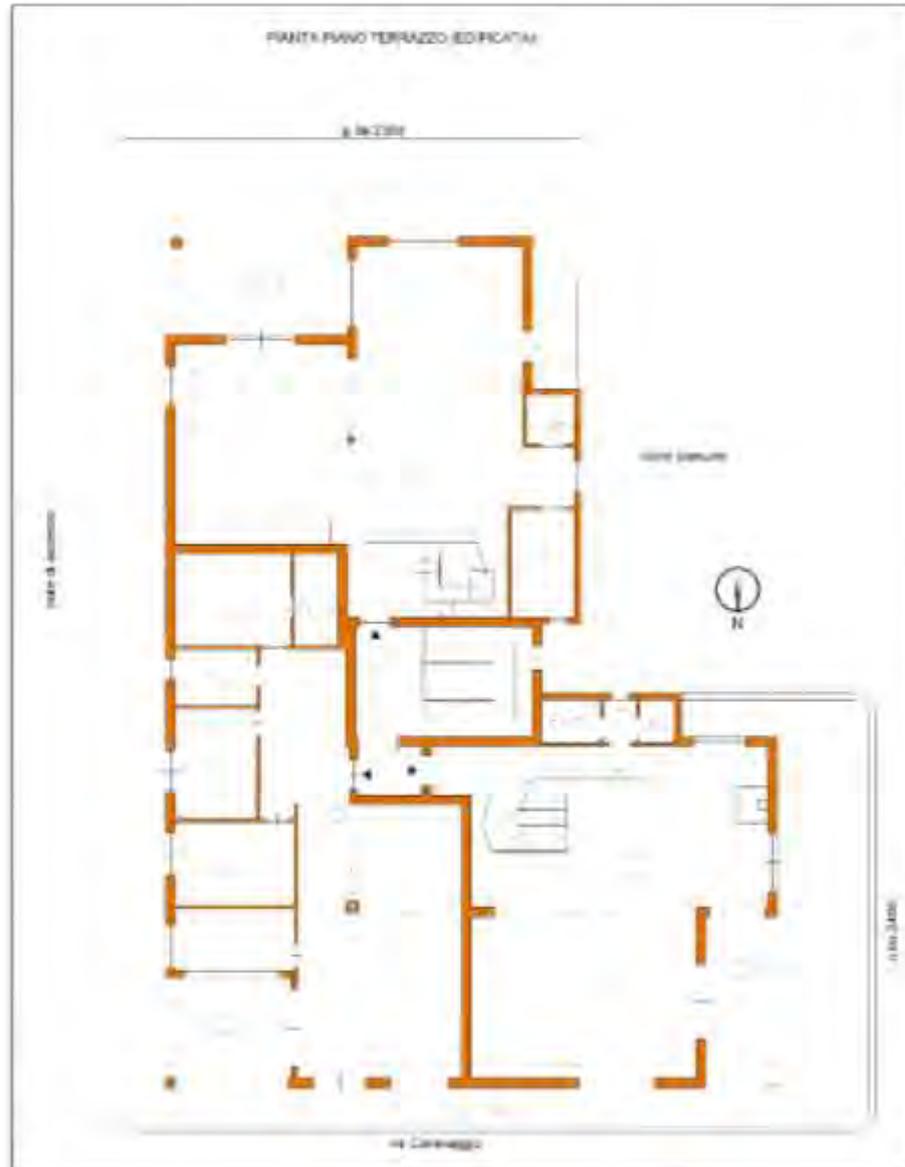
planimetria di rilievo

In generale, tutte le unità abitative versano in **buono stato di conservazione e manutenzione** e non si evidenziano interventi urgenti da eseguire.

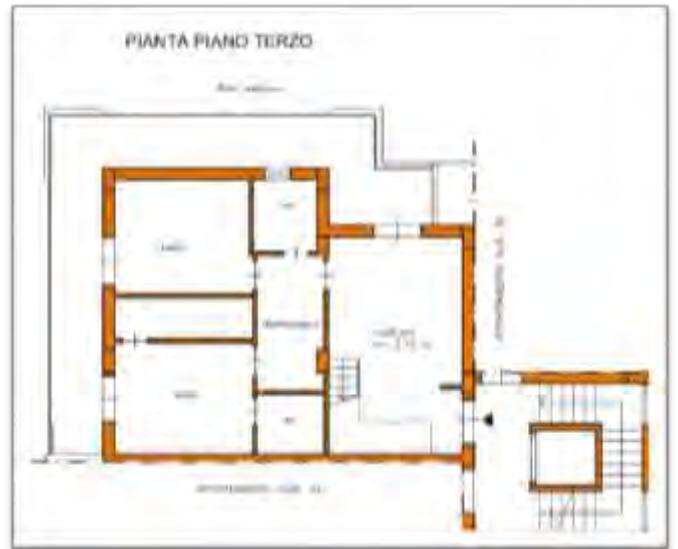
CONFRONTO PLANIMETRIA CATASTALE SUB. 31 CON STATO DEI LUOGHI

unità sub. 35: diversa distribuzione degli spazi interni, diverse altezze utili e diversa destinazione d'uso (catastalmente ha destinazione di "Magazzini e locali di deposito" mentre è adibito a residenza).

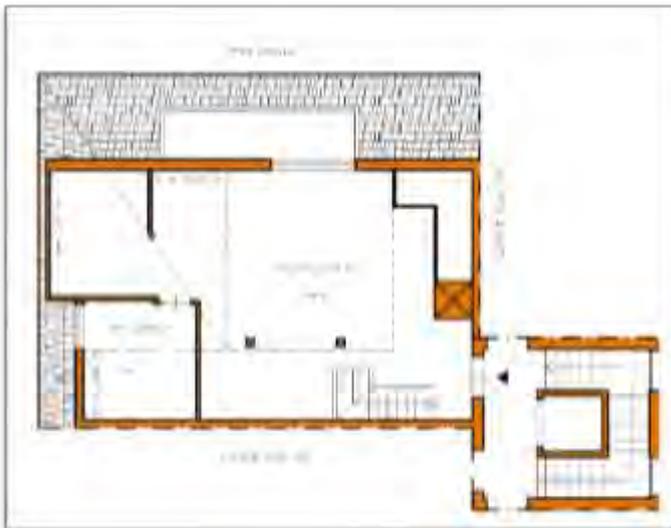
CONFRONTO PLANIMETRIA CATASTALE SUB. 35 CON STATO DEI LUOGHI
