RELAZIONE DI STIMA

R.G.E. 267/2020

immobili siti in
GIUGLIANO IN CAMPANIA

via Moscati Ovest, Parco Pirozzi

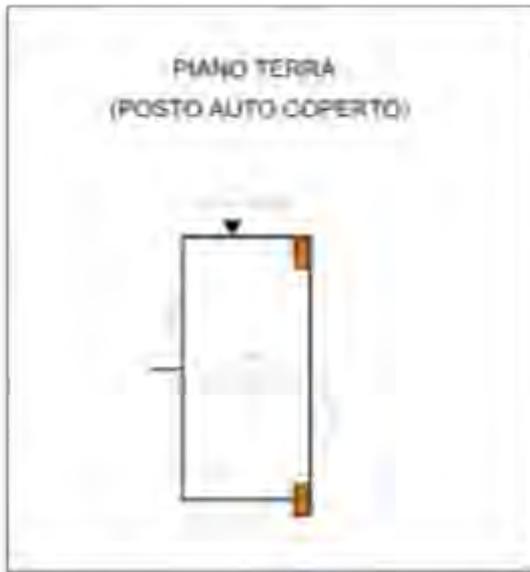
CONFRONTO PLANIMETRIA CATASTALE SUB. 13 CON STATO DEI LUOGHI

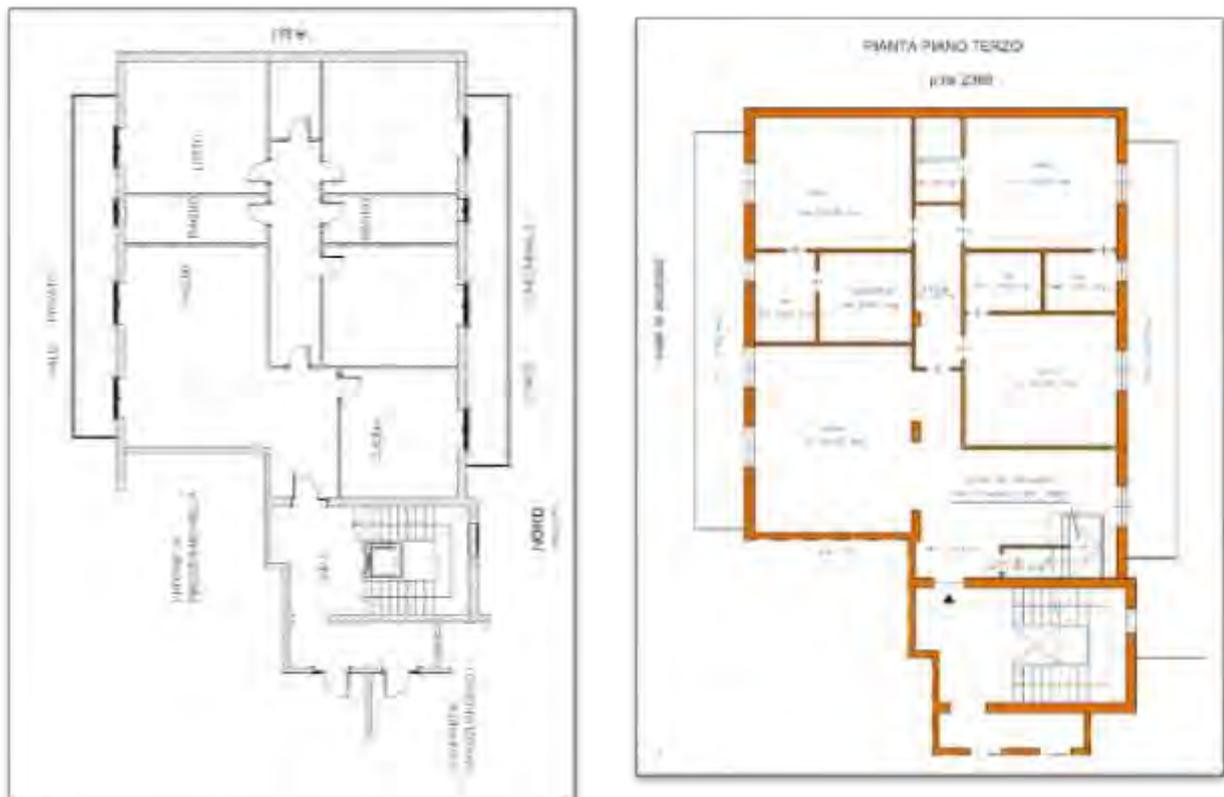
Il tutto come meglio evidenziato dal confronto dello stato dei luoghi con le planimetrie catastali.

CONFRONTO PLANIMETRIA CATASTALE SUB. 10 CON STATO DEI LUOGHI

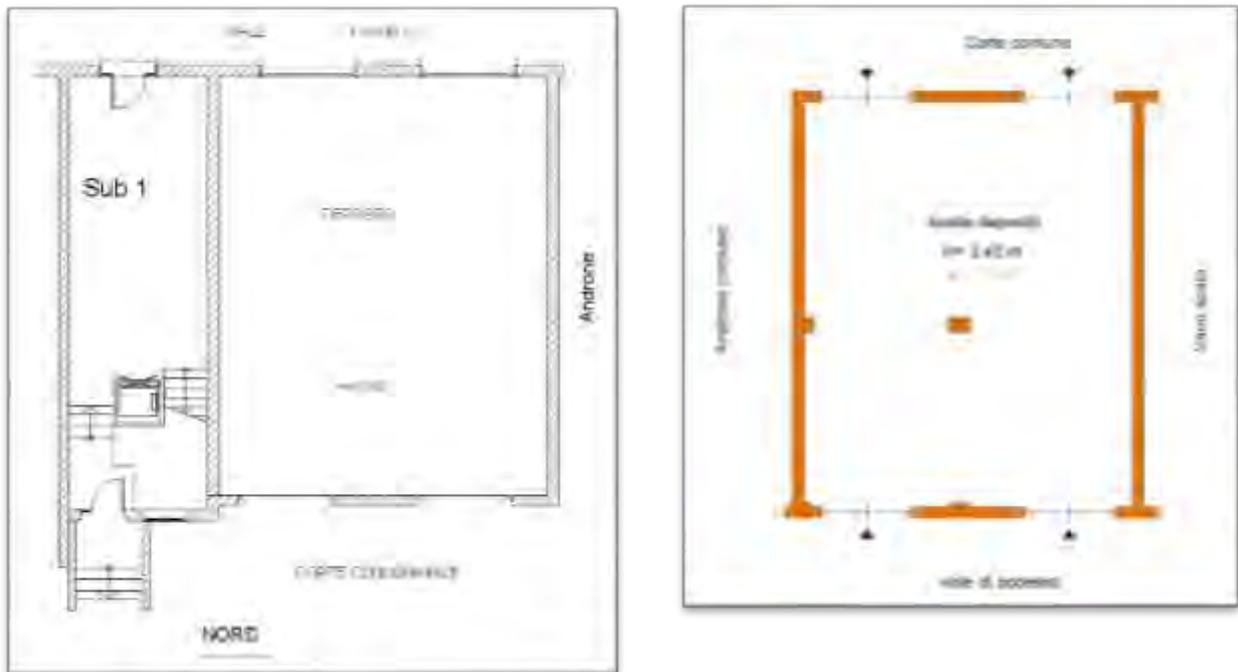
CONFRONTO PLANIMETRIA CATASTALE SUB. 2 CON STATO DEI LUOGHI

Pertanto, in questa sede si quantificano in € **2.500,00** i costi necessari presunti da sostenere per la redazione di un documento Do.c.Fa. per l'aggiornamento delle schede planimetriche catastali al fine di

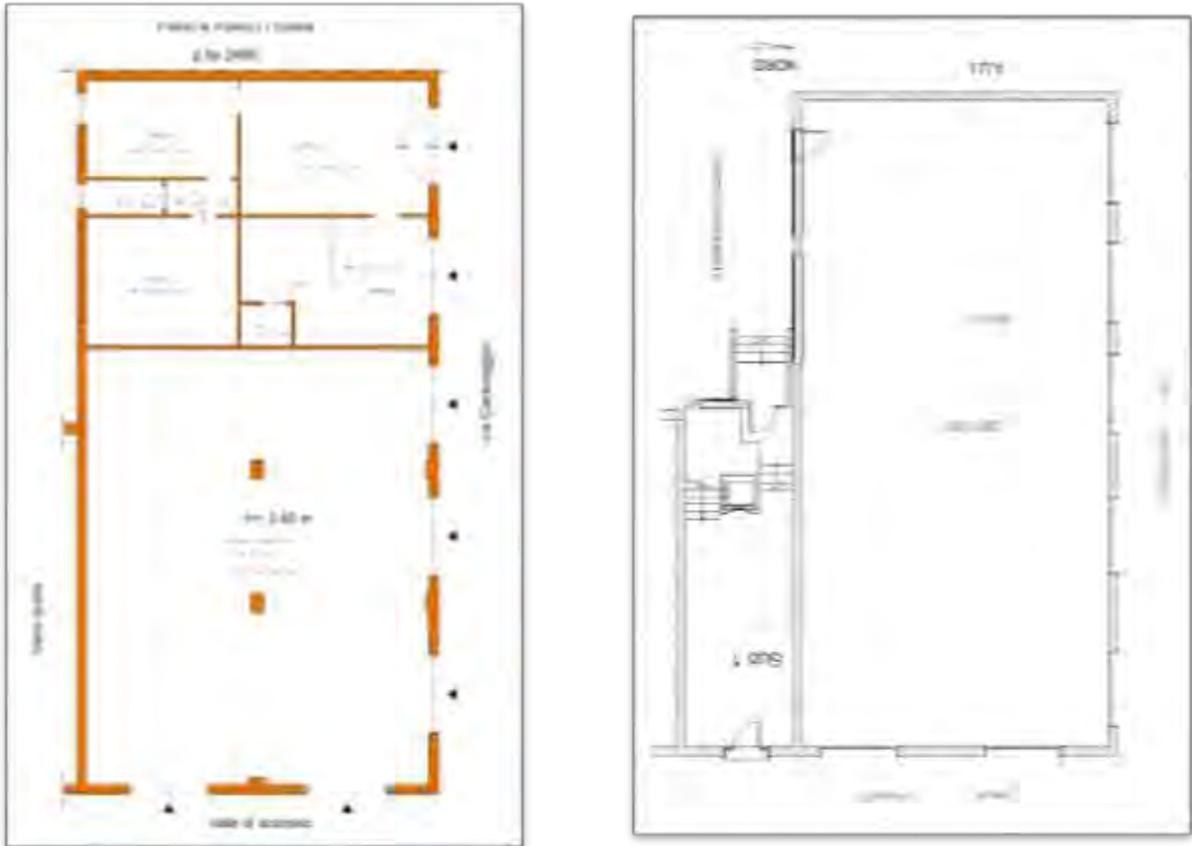
Il tutto come meglio evidenziato dal confronto dello stato dei luoghi con le planimetrie catastali.

CONFRONTO PLANIMETRIA CATASTALE SUB. 3 CON STATO DEI LUOGHI

Pertanto, in questa sede si quantificano in **€ 2.500,00** i costi necessari presunti da sostenere per la redazione di un documento Do.c.Fa. per l'aggiornamento delle schede planimetriche catastali al fine di eliminare le difformità catastali sopra evidenziate e per la quota parte di eventuali atti di aggiornamento di tipo Pre.Geo.

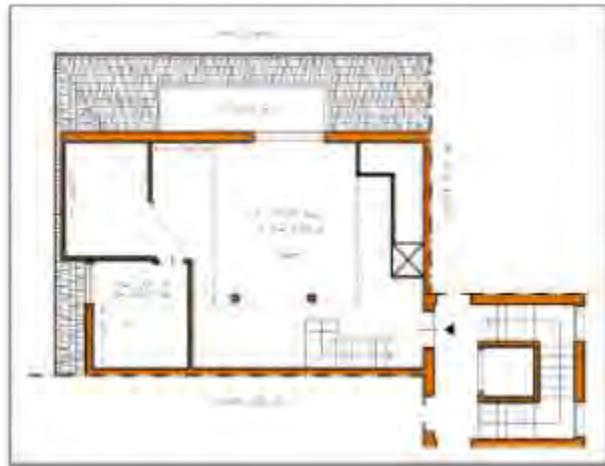
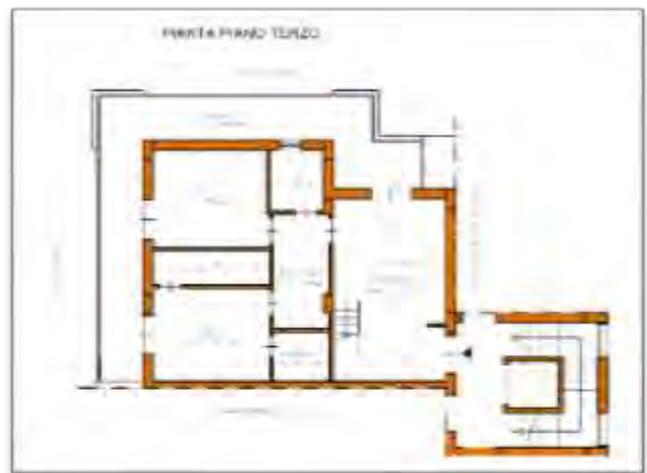
- assenza della scala interna di collegamento tra il piano terzo ed il sovrastante locale deposito (sottotetto), con modifica dell'impalcato (realizzazione vuoto per alloggiamento scala);
- diversi andamenti della falda di copertura dovute all'arretramento di parte della linea di gronda (a beneficio di un balcone realizzato al lato sud) e realizzazione di abbaini completamente difforni a quelli previsti sui grafici progettuali per ampliamento delle superfici;
- diversa destinazione del piano sottotetto (con realizzazione di divisori interni) autorizzato come deposito occasionale, mentre di fatto adibito ad abitazione.

A parere di questo scrivente Esperto, tutte le difformità innanzi evidenziate, non sono suscettibili di sanatoria in quanto incidenti sui parametri urbanistici (con cambio di destinazione d'uso, ampliamento di superfici e delle volumetrie, modifiche di falde e abbaini) e sui requisiti di agibilità e pertanto **andrà ripristinato lo stato dei luoghi *quo ante*** in conformità dei grafici autorizzativi.

In questa sede pertanto si quantificano in € 16.000,00 i costi necessari al ripristino dello stato dei luoghi che saranno detratti dal valore di stima.

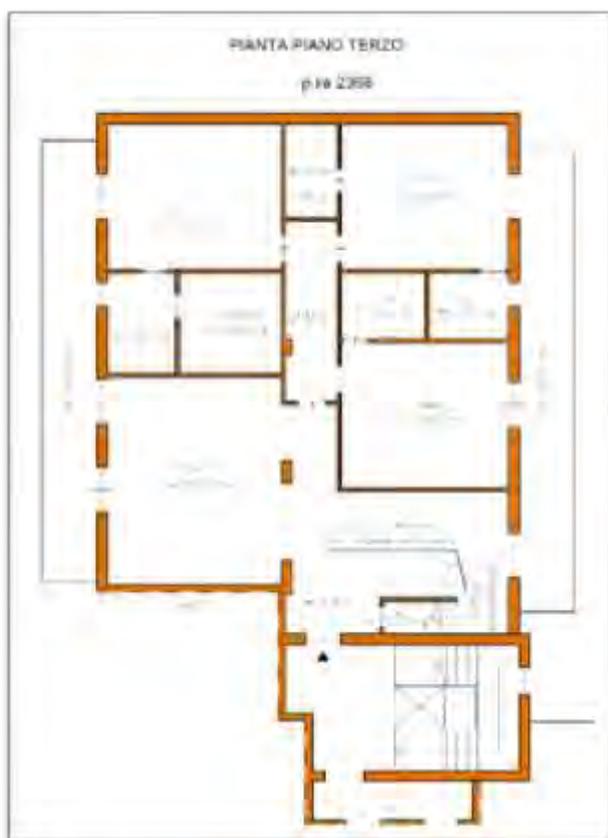
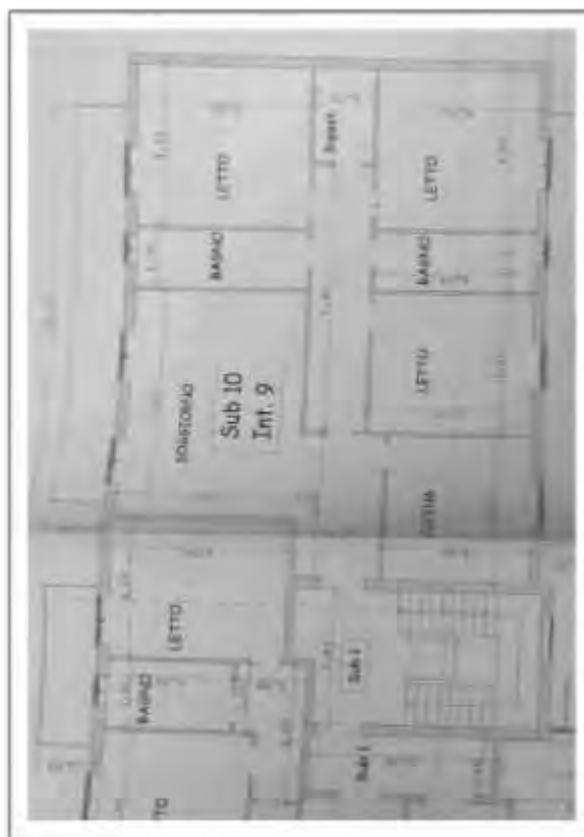
Si evidenzia che in detti verbali non risulta espressamente menzionata la scala interna di collegamento dell'unità abitativa in parola al sovrastante sottotetto e pertanto di essa non si ha certezza su una contestuale realizzazione alle difformità oggetto di accertamento o postuma, e pertanto esclusa dai provvedimenti sopra detti.

CONFRONTO PIANTE AUTORIZZATA CON RILIEVO DELLO STATO DEI LUOGHI

Pertanto, a parere dello scrivente Esperto ed in riferimento alla singola unità immobiliare oggetto di procedura, potrebbe richiedersi sanatoria edilizia ex art. 36 del DPR 380/01 e smi limitatamente le diverse distribuzioni interne mentre va eseguito il ripristino dello stato dei luoghi allo stato *quo ante* in conformità delle autorizzazioni rilasciate.

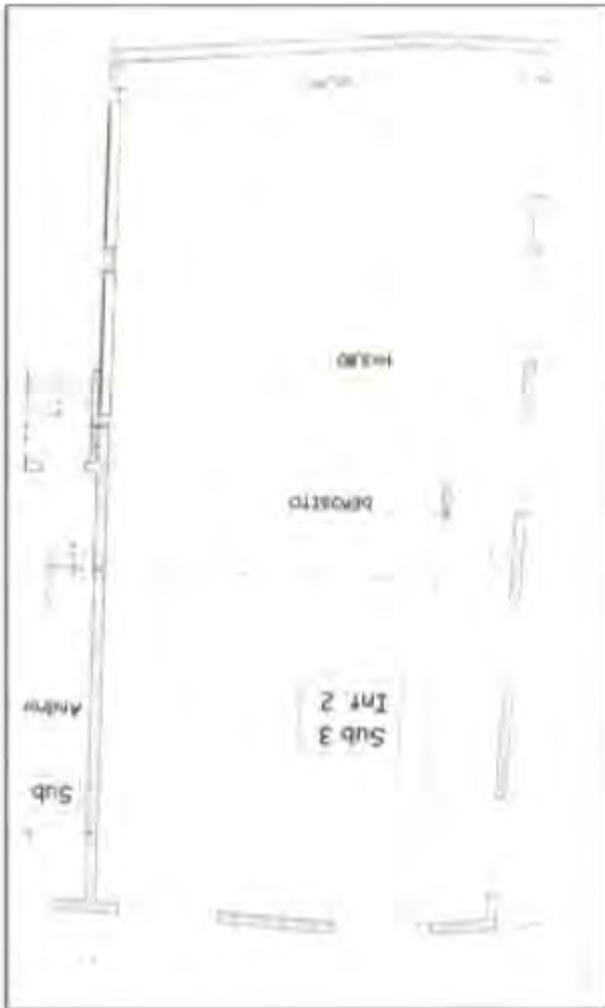
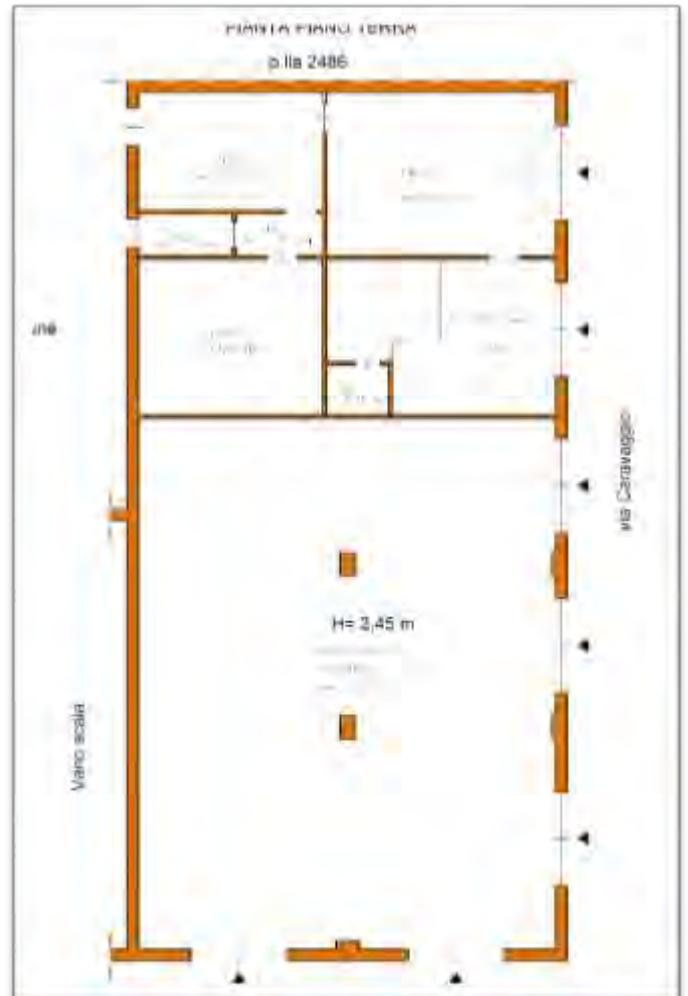
CONFRONTO PIANTA AUTORIZZATA CON RILIEVO DELLO STATO DEI LUOGHI

Pertanto, a parere dello scrivente Esperto ed in riferimento alla singola unità immobiliare oggetto di procedura, potrebbe richiedersi sanatoria edilizia ex art. 36 del DPR 380/01 e smi **limitatamente le diverse distribuzioni interne e compatibilmente con la destinazione d'uso (deposito)** mentre va eseguito il ripristino dello stato dei luoghi *quo ante* per le restanti opere.

In questa sede pertanto si quantificano in **€ 5.000,00** i costi necessari al ripristino dello stato dei luoghi ed alla presentazione della eventuale sanatoria edilizia (C.I.L.A.) che saranno detratti dal valore di stima.
