RELAZIONE DI STIMA

Appartamento sito in Sant'Antimo (NA) alla Via Guglielmo Marconi 38, foglio 3, particella 357, subalterno 5 (derivante da fusione sub 4, 101 e 2), piano terra;

TRIBUNALE DI NAPOLI NORD
PROCEDURA ESECUTIVA IMMOBILIARE RGE: 266/2020
CREDITORE: INTESA SANPAOLO SPA - DEBITTRICE: [REDACTED]
GIUDICE: DOTT.SSA FABRIZIA FIORE

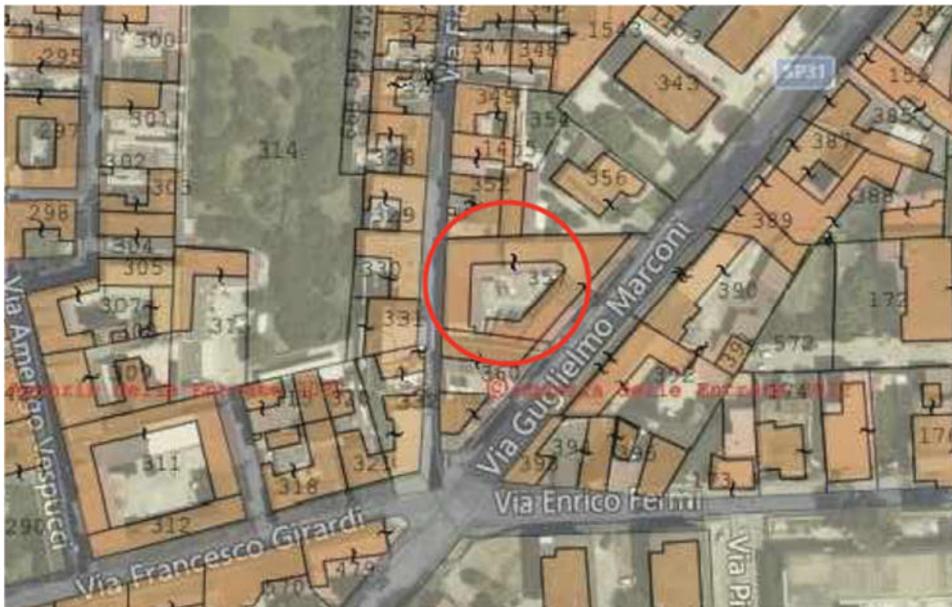
Sovrapposizione immagine satellitare/mappa catastale

Per quanto sopra esposto, il sottoscritto ritiene che l'atto di pignoramento corrisponda a quanto in titolarità all'esecutata e, al fine dell'esatta individuazione della particella su cui è stato edificato l'immobile oggetto della presente relazione, ha effettuato una sovrapposizione di un'immagine satellitare con la relativa mappa catastale di riferimento. Si riporta di seguito tale sovrapposizione visibile anche in Allegato 05 della presente relazione.

Appartamento piano PT confinante a nord con pll.a 352 e 355, ad est con cortile comune ed altra proprietà, a sud con cortile comune ed altra proprietà e ad ovest con Via Fiorelli.

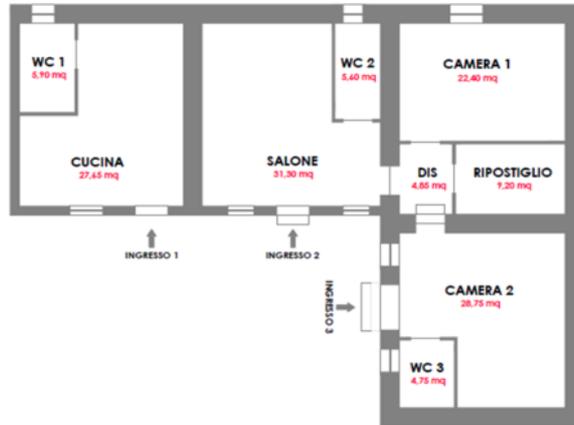
Pianta Appartamento

Trattasi di **appartamento sito in Sant'Antimo (NA) alla Via Guglielmo Marconi 46 Piano Terra e censito al NCEU alla Via Guglielmo Marconi 38 al foglio 3, p.lla 357, sub. 5.**; l'appartamento è composto da una cucina ed un wc accessibili solo dall'esterno, da salone, due camere, disimpegno, ripostiglio ed ulteriori due wc. Gli stessi in complessivo presentano una superficie commerciale totale di **140,40 mq** avendo considerato i seguenti valori:

L'altezza media interna dell'appartamento risulta essere pari a 2,70 m mentre quella del garage pari a 2,70 m. La struttura dell'immobile è in muratura mista e lo stato manutentivo esterno e interno è da considerarsi scarso, **si segnala inoltre la presenza di lesioni murarie, in particolare in corrispondenza della camera 1 indicata in planimetria, le quali a parere del sottoscritto costituiscono pericolo anche per le persone e dunque si necessita di urgente intervento di tipo strutturale.** Va segnalato che, circa gli unici impianti presenti, elettrico ed idrico-sanitario anche se funzionanti, alla data di accesso al sottoscritto non è stata rilasciata alcuna dichiarazione di conformità. Si stima dunque un costo per **adeguamento impiantistico** alla normativa vigente pari ad **€ 2.106,00 (duemilacentosei/00)**. Inoltre, in fase di accesso non si è ricevuto **Attestato di Prestazione Energetica** aggiornato ed i costi di acquisizione dello stesso, considerata la tipologia di immobile, sono quantificati in **€ 421,20 (quattrocentoventuno/20)**. Si riporta di seguito rilievo fotografico parziale dello stato

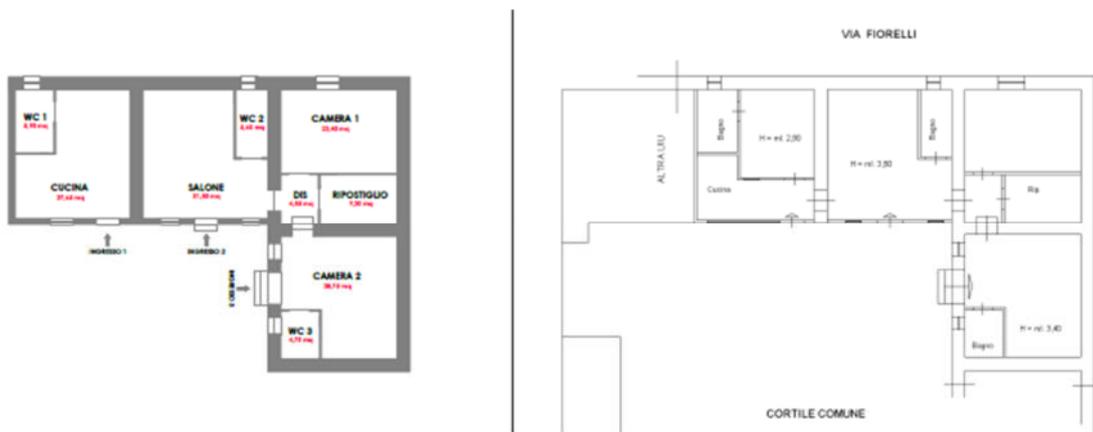
Confronto planimetria stato di fatto/catastale appartamento

Non risultano inoltre variazioni catastali richieste dagli esecutati o da terzi o disposte di ufficio intervenute in un momento successivo rispetto alla trascrizione dei dati riportati in pignoramento. Infine, effettuando un confronto tra la planimetria dello stato reale dei luoghi con la planimetria catastale (Vedi di seguito e in Allegato 06), si sono riscontrate difformità per presenza tramezzature, misurazioni ed indicazione confini. Si stima dunque un costo per **regolarizzazione catastale** pari ad **€ 1.404,00** (millequattrocentoquattro/00).

- Oneri per regolarizzazione difformità catastali:

€ 1.404,00 (millequattrocentoquattro/00);

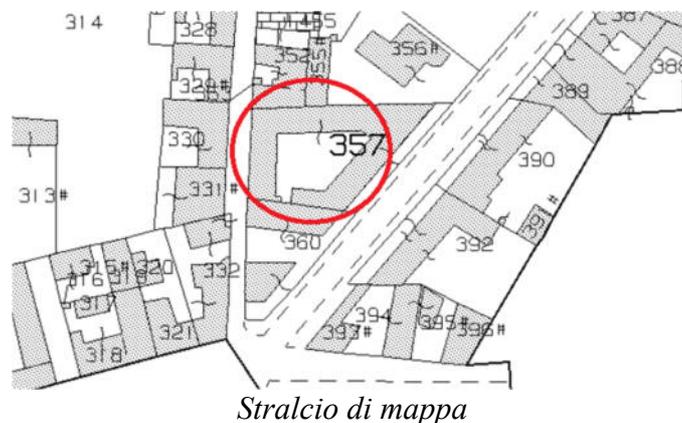
Si riporta in Allegato 17 gli atti di compravendita in capo all'esecutata. Di seguito, inoltre, stralcio del foglio di mappa catastale con evidenza della particella su cui insiste l'immobile pignorato consultabile anche in Allegato 07.

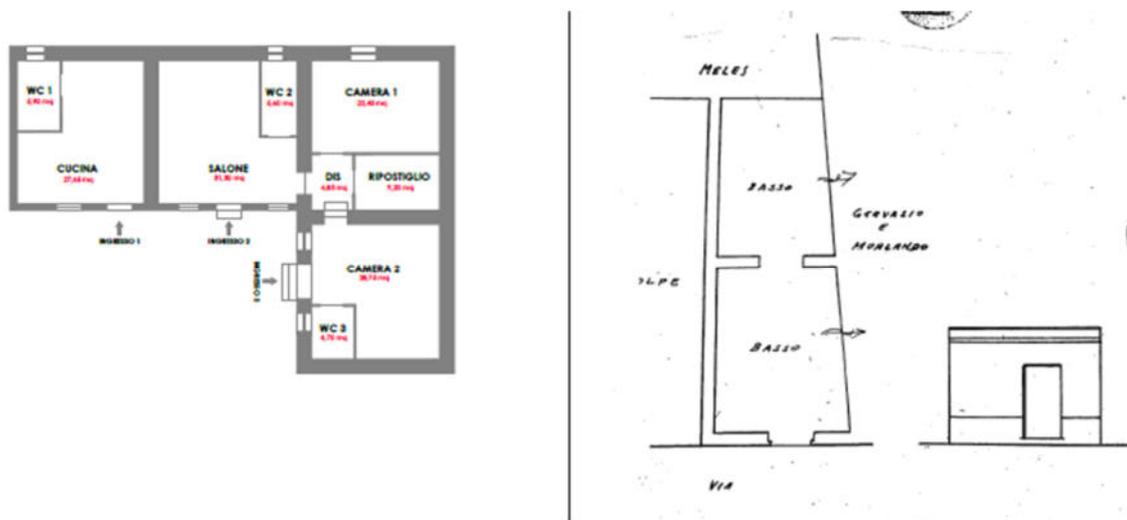
Confronto planimetria stato di fatto/titolo edilizio

[REDACTED] del 29/11/2010 rep. [REDACTED]: la costruzione del preesistente locale risulta iniziata in data anteriore al di 1 settembre 1967 e l'ampliamento del medesimo è stato effettuato senza la necessaria concessione edilizia e che, a seguito di istanza di condono, è stata rilasciata dal Comune di Sant'Antimo, in data 17 maggio 2004, la concessione edilizia in sanatoria numero 1066 (protocollo 5246/95 – UTC 1066); si è avuto riscontro dall'ufficio tecnico comunale come unico titolo edilizio compatibile della sola presenza di autorizzazione per esecuzione lavori edili n. 635 rilasciata dal Comune di Sant'Antimo (NA) il 05/03/1959 la cui copia del provvedimento autorizzativo e del grafico di progetto allegato sono in Allegato 09 della presente relazione. Da un confronto tra la planimetria allegata al provvedimento autorizzativo e la planimetria redatta dello stato di fatto si è rilevata la non conformità. Si riporta di seguito confronto tra la citate planimetrie visibile anche in Allegato 08.

apportate all'immobile successive al 01/09/1967 con le difformità rispetto al provvedimento autorizzativo sopra riportate, il sottoscritto ha provveduto a verificare la sanabilità/condonabilità dell'immobile. Dunque, verificata la non possibilità di sanatoria c.d. ordinaria ai sensi dell'art. 36 del D.P.R. n. 380 del 2001; che non si trova nelle condizioni previste dall'art. 40, comma 6, della legge n. 47 del 1985 o dall'art. 46, comma 5 del D.P.R. n. 380 del 2001 (già art. 17, comma 5, della legge n. 47 del 1985); che non avrebbe potuto beneficiare di una delle sanatorie di cui alle disposizioni di seguito indicate: artt. 31 e seguenti della legge n. 47 del 1985; art. 39 della legge n. 724 del 1994; art. 32 del D.L. n. 269 del 2003 convertito in legge n. 326 del 2003; il sottoscritto conclude che, secondo il proprio parere, l'aggiudicatario in tali condizioni non potrà depositare domanda di sanatoria. Dunque, si prevede un deprezzamento generale per **irregolarità urbanistiche**, pari ad € **7.020,00 (settemilaventi/00)**. Si precisa inoltre che non è stato rinvenuto Certificato di Agibilità e che non risulta alcun Ordine di Demolizione.

- Oneri per difformità urbanistico-edilizie:

€ 7.020,00 (settemilaventi/00);
