HOTEL ARCADIA * - CANDRIAI - TRENTO**

PERIZIA DI STIMA

HOTEL 3 STELLE CON CENTRO BENESSERE, RISTORANTE, PIZZERIA, BAR, 12 UNITÀ ABITATIVE PER COMPLESSIVI 24 POSTI LETTO, ALLOGGIO DEL GESTORE ED AMPIO TERRENO PERTINENZIALE

Rif. Liquidazione Giudiziale n. 2/2023 del Tribunale di Trento

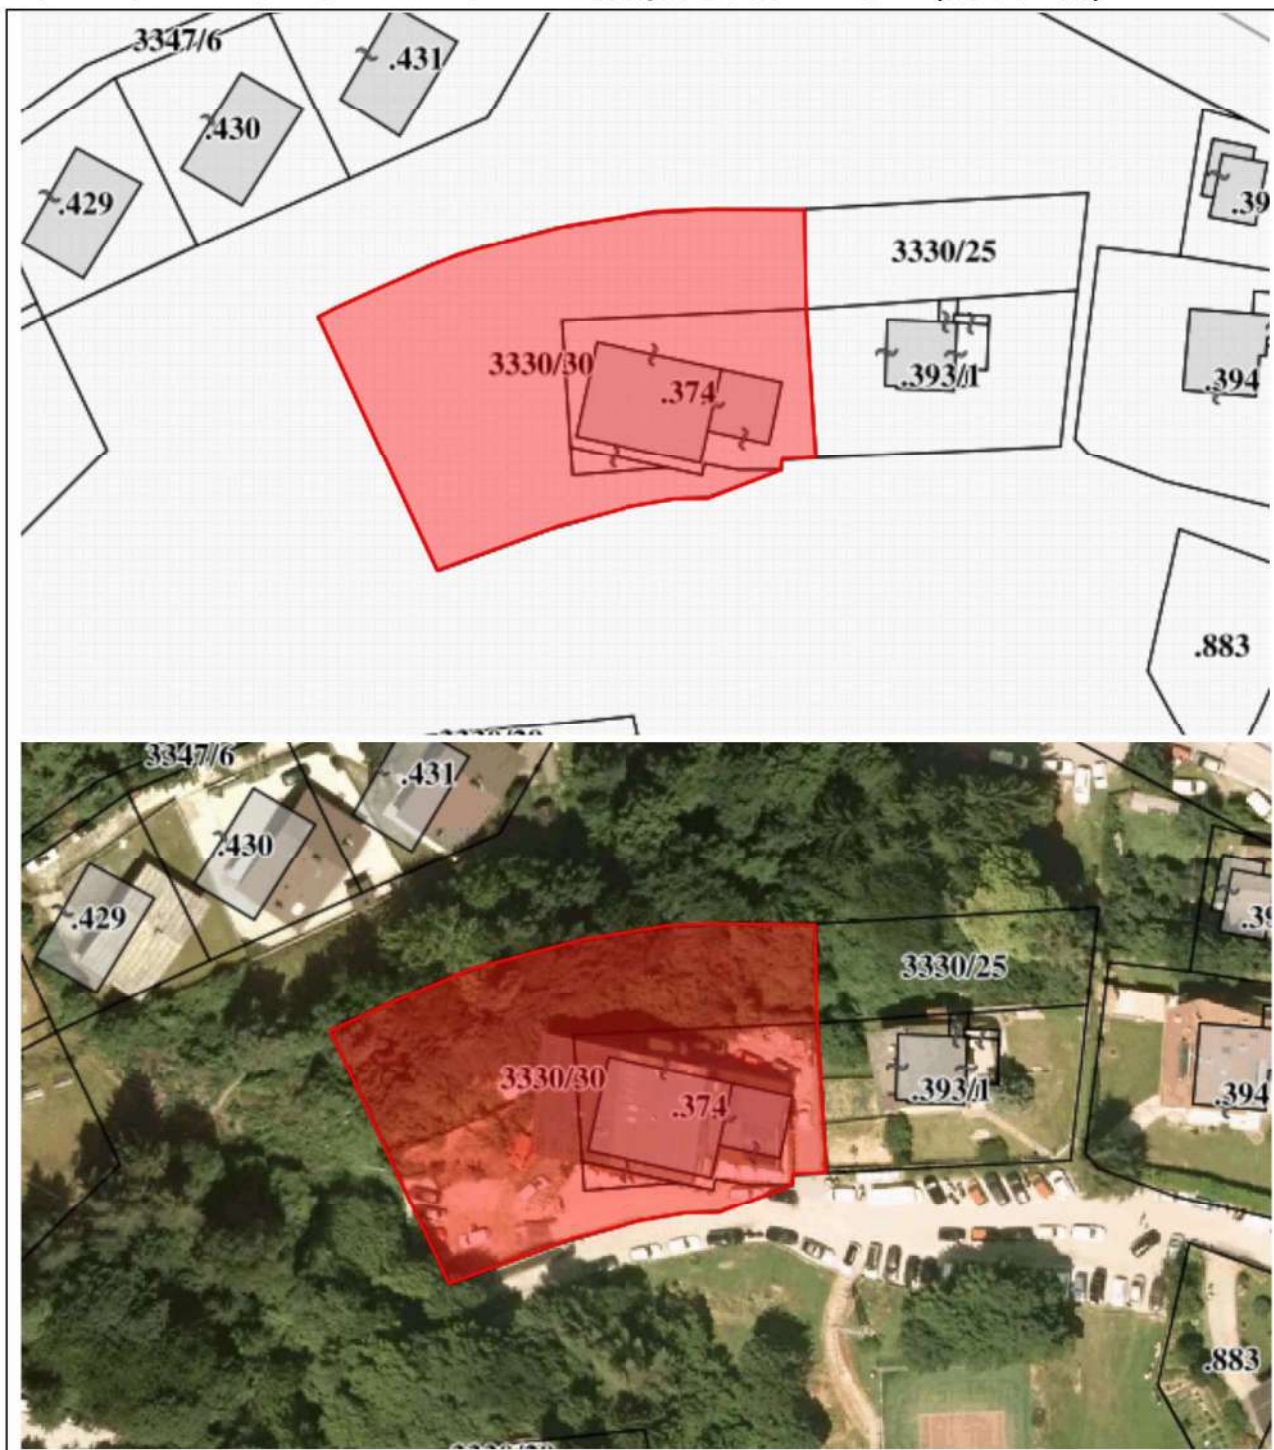
ESTRATTO MAPPA CATASTALE P.ED. 374 E P.F. 3330/30 C.C. SOPRAMONTE (scala a vista)

Le realtà sono iscritte all'Ufficio del Catasto Fabbricati di Trento e per la documentazione integrale si rimanda alla lettura degli allegati (2) mappa catastale, (4) Visura per soggetto limitata all'intestato e (5) planimetrie catastali.

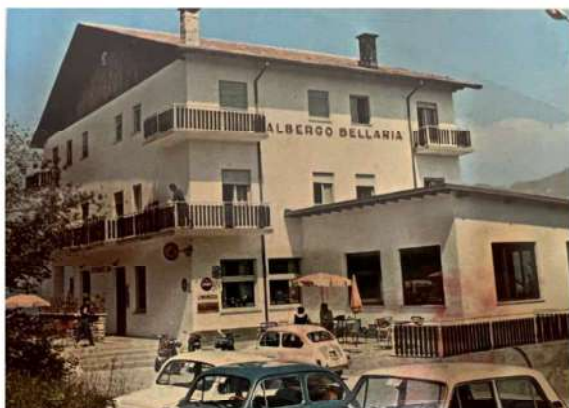
L'albergo si compone di un corpo principale, quello storico, che si sviluppa su quattro livelli fuori terra, oltre un piano seminterrato, al quale è stato aggiunto in tempi successivi un corpo accessorio, contiguo sul lato nord, ad un piano fuori terra e con copertura inizialmente ad una falda (*vedasi foto a fianco*) successivamente modificata nell'attuale configurazione a doppia falda.

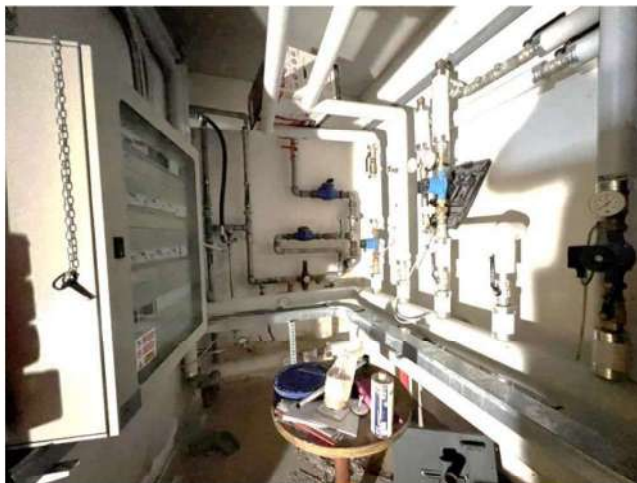
L'**impianto termico** e di produzione acqua calda sanitaria è centralizzato. Sono presenti due generatori di calore posizionati in due distinti locali: un generatore di calore da 65 kW alimentato a pellet a caricamento automatico con il serbatoio del pellet posizionato all'interno del locale garage ed uno da 34,5 kW alimentato a legna a caricamento manuale. Al piano seminterrato sono presenti due accumuli per l'acqua sanitaria e sulle coperture degli edifici sono installati complessivamente 14 collettori solari piani vetrati per la produzione di acqua calda sanitaria. Il sistema di emissione del calore è presumibilmente e prevalentemente con pannelli radianti a pavimento per i locali di piano seminterrato ad uso wellness e piano terra, mentre i piani soprastanti sono con riscaldamento a radiatori tubolari a parete.

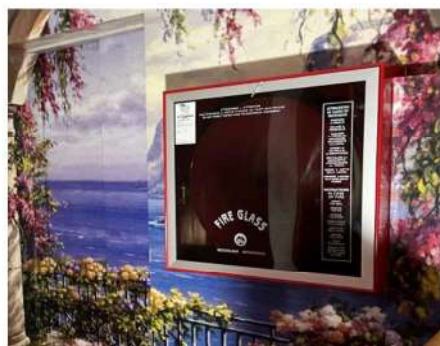
L'impianto antincendio è con tubazioni e dispositivi di erogazione mobile ed è composto da n. 4 NASPI disposti nei corridoi di piano e collegati con l'impianto dell'edificio, oltre ad impianto di rivelazione e allarme incendi, completo di rivelatori di fumo, dispositivi di allarme acustici e visivi, centrali di controllo, ecc..

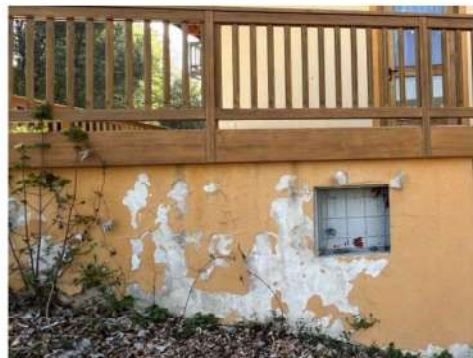
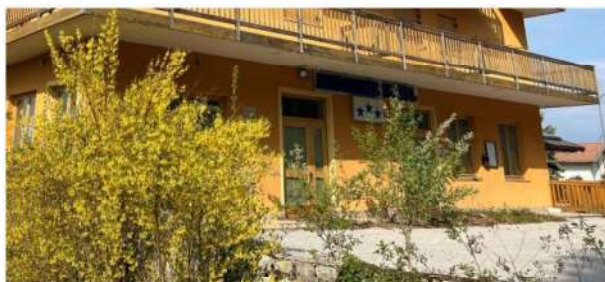
Nel corso del sopralluogo si sono potuti rilevare i segni del disuso e della conseguente carenza di manutenzione con deterioramenti localizzati per lo più rilevabili nelle finiture esterne, con infiltrazioni di umidità che hanno interessato anche i locali interrati.

A titolo esemplificativo e non esaustivo si segnala che parte delle finiture esterne sono ammalorate e si rileva la presenza di esfoliazione della vernice di gran parte degli elementi in legno esterni quali serramenti e parapetti, il danneggiamento strutturale di alcuni parapetti che delimitano la terrazza esterna di piano terra antistante l'accesso al bar, la presenza di umidità di penetrazione nelle solette dei poggiali che hanno portato all'esfoliazione della pittura e nella soletta della terrazza esterna che hanno portato al distacco dell'intonaco di finitura di parte dei muri che delimitano il volume seminterrato. Si evidenzia inoltre che sul prospetto nord, a piano seminterrato, sono presenti delle tubazioni di scarico e degli allacci idraulici "a vista" che dovranno essere opportunamente incassati nella muratura o riposizionati nella parte interna dell'edificio. Anche il muro esterno che sostiene la corsia di manovra antistante l'accesso al garage è in precario stato manutentivo.

- Per ripristino problema esfoliazione vernice serramenti e parapetti esterni
Stimati circa **12.500,00 €**
- Per ripristino problema infiltrazioni di umidità nei locali a piano seminterrato
Stimati circa **20.000,00 €**
- Per riparazione parapetti in legno ammalorati
Stimati circa **10.000,00 €**
- Per ripristino intonaco esterno ammalorato
Stimati circa **5.000,00 €**
- Per risanamento poggiali
Stimati circa **5.000,00 €**
- Per ultimazione parete centrale termica
Stimati circa **2.500,00 €**
- Per rimessa in servizio e adeguamento normativo impianti vari
Stimati circa **30.000,00 €**
- Per pulizia, sistemazioni spazi esterni e conferimento in discarica materiale di risulta
Stimati circa **5.000,00 €**

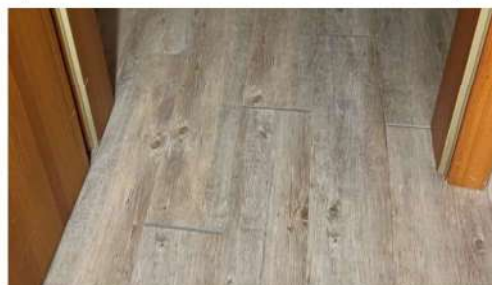
Relativamente alle finiture interne, si segnala la presenza, specialmente nei locali seminterrati, di infiltrazioni di acqua e presenza di umidità di risalita che hanno portato all'esfoliazione della pittura e al distacco di parte dell'intonaco. Si evidenzia inoltre che la partizione interna che delimita il locale centrale termica ricavato all'interno del garage è da ultimare con l'intonaco. All'interno dei piani fuori terra si segnala che parte dei pavimenti in laminato di alcune unità abitative sono da ultimare e presentano distacco delle fughe di alcuni listoni.

Quindi al fine di poter avviare nuovamente l'attività saranno necessari dei lavori di manutenzione ordinaria/straordinaria e di adeguamento degli impianti esistenti.

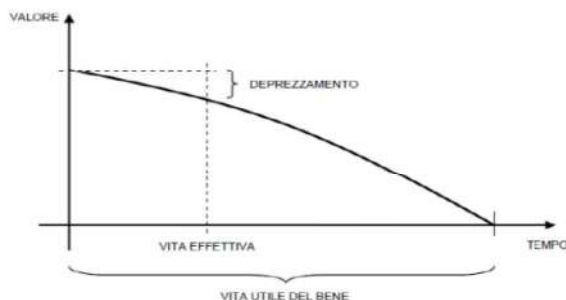
DEPREZZAMENTO PER VETUSTA'

$$D_{\%} = \frac{(100 \cdot \frac{V_{eff}}{V_{utile}} + 20)^2}{140} - 2,86$$

Deprezzamento vetustà STRUTTURE =	-48,75%
Deprezzamento vetustà IMPIANTI =	-35,55%
Deprezzamento vetustà FINITURE =	-47,54%
