**ESECUZIONE IMMOBILIARE**

**n° 405/2015 del R.G.E.**

**Relazione di Stima del compendio Immobiliare**

**LOTTO UNICO**

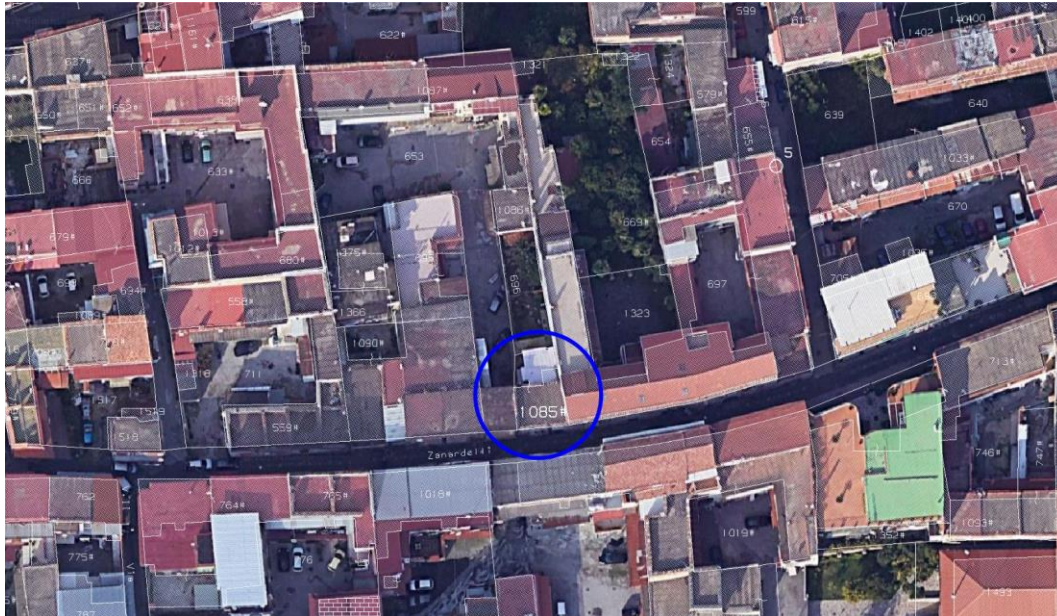
Di seguito vi è la sovrapposizione della foto satellitare, reperita dal web, con lo stralcio del foglio catastale e l'individuazione della porzione pignorata.

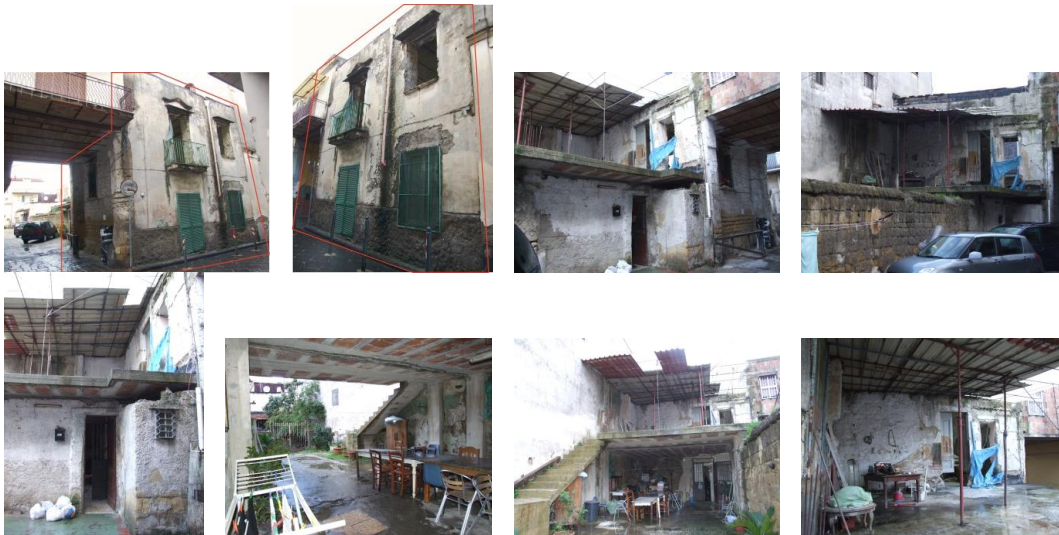
*Porta di accesso.* La porta d'ingresso di via Zanardelli è in alluminio e vetrocamera con persiane esterne in ferro a battenti; la porta che immette nell'area coperta esclusiva è in legno con cancello esterno in ferro. La chiusura avviene con serratura di sicurezza, in discrete condizioni.

*Infissi interni ed esterni.* Le porte interne sono in legno e datate una fatiscente ed una in discrete condizioni. La finestra della cucina è alluminio e vetrocamera con persiane esterne a battenti in buone condizioni di conservazione.

*Pavimenti e rivestimenti.* Tutti i pavimentati sono in piastrelle di ceramiche, le pareti del bagno e quella attrezzata della cucina sono rivestite con piastrelle a mezz'altezza. Lo stato di conservazione è mediocre.

*Murature.* Le pareti di tutti gli altri ambienti sono rifinite con intonaco civile per interni in generale condizione di scarsa conservazione.

*Soffitti.* I cieli sono rivestiti con intonaco civile per interni in scarse condizioni di conservazione. Il soffitto dell'ingresso non è intonacato.

*Apparecchi sanitari.* Nel bagno vi sono una tazza w.c. con cassetta a vista, una doccia senza piatto, il tutto in pessime condizioni di conservazione.
