# TRIBUNALE ORDINARIO DI FERMO

## ESECUZIONE IMMOBILIARE

### N°53/2020

**Porzione di complesso immobiliare sito in comune di Ripatransone contrada San Rustico n°35 distinto al NCEU di detto comune al foglio 53 particella n°205 sub 19, sub 20, sub 21, sub 22 e sub 23.**

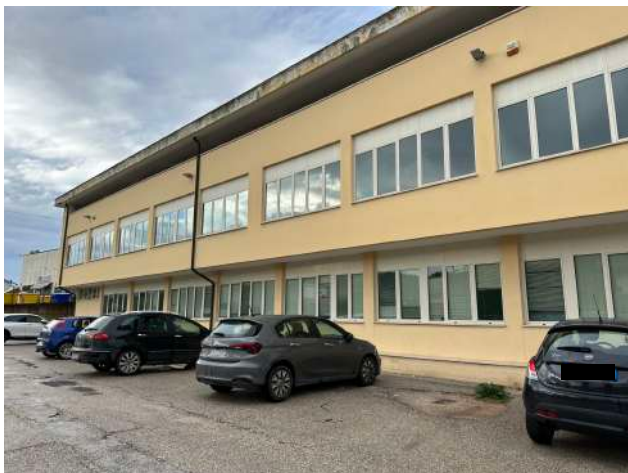
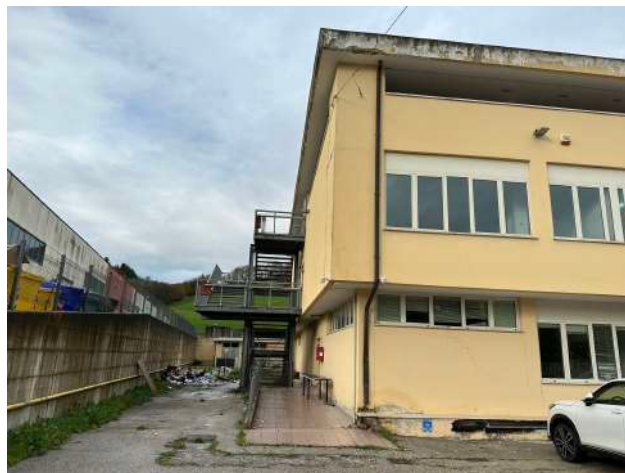
Le unità immobiliari in oggetto sono destinate a scuola, occupano la parte sud-ovest dell'edificio, le sue pertinenze confinano altre unità immobiliari del fabbricato; l'accesso avviene dalla strada pubblica, attraversando il sub 22 (bene comune alle unità immobiliari)

La scuola si presenta divisa in un grosso blocco uffici/aule, disposti su tre livelli collegati tra loro da un vano scala interno provvista di vano ascensore. Nella corte esterna, è presente una scala esterna che collega e permette l'accesso a tutti i livelli della scuola.

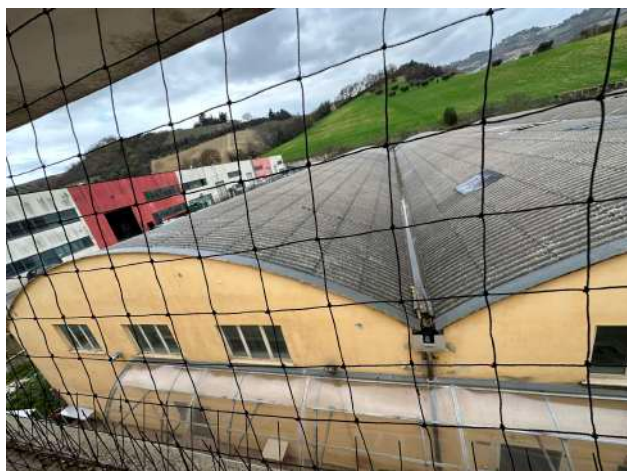
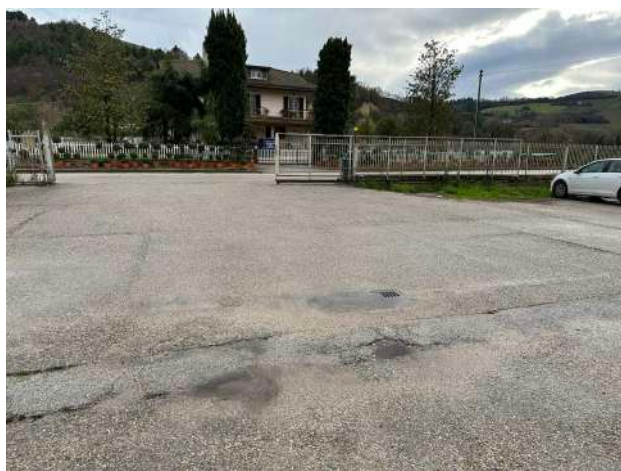
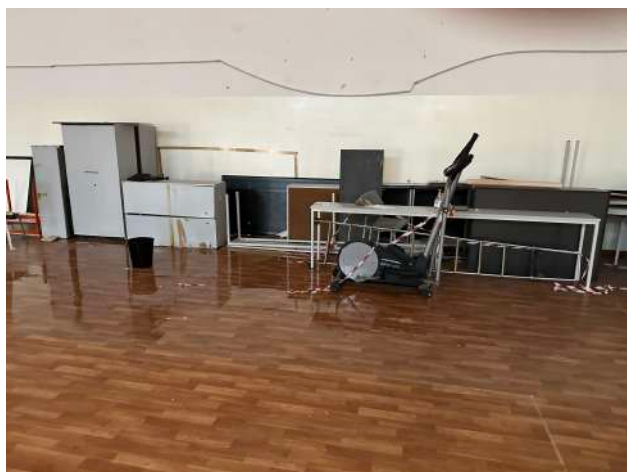
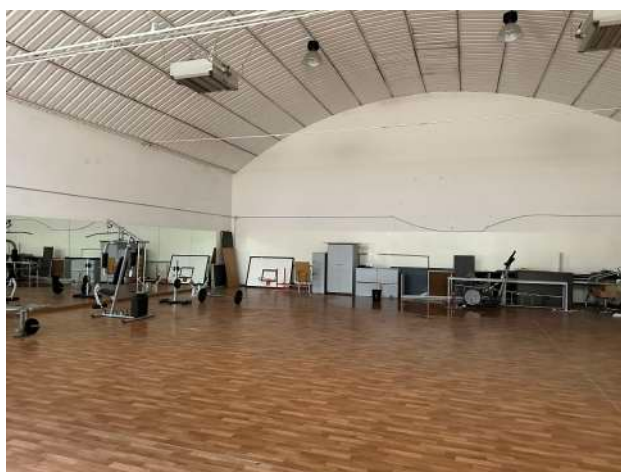
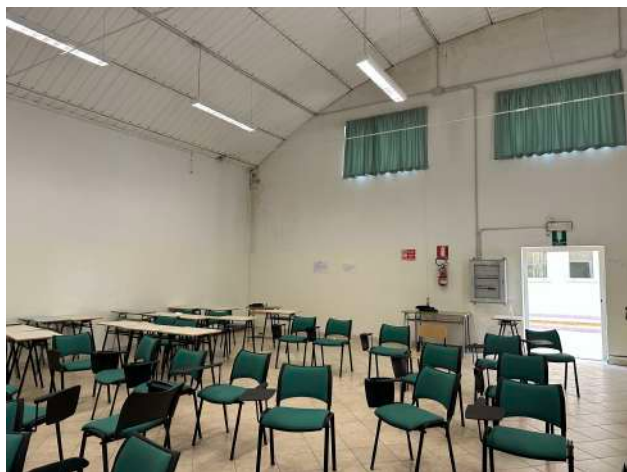
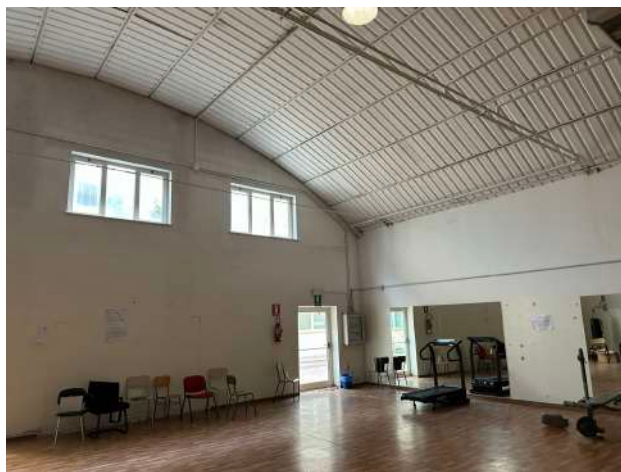
Il piano terra di 710 mq quale blocco aule ed uffici, risulta essere in gran parte controsoffittato ad un'altezza di 2.66 mt, il piano primo di 800 mq ha un'altezza di 2.95 mt, mentre il piano secondo di 720 mq ha un'altezza variabile da 2.36 mt a 3.50 mt.

Nella parte centrale del piano terra, sono presenti due grandi aule di complessivi 510 mq (porzione del sub 19), destinate a palestra ed aula magna. Questa porzione di fabbricato, di altezza variabile da 4.40 mt a 6.60 mt, risulta essere coperta con materiale cemento-amianto, per il quale necessita lavori di rimozione e sostituzione con materiali

idonei, oltre al rifacimento di manto impermeabile in quanto attualmente risulta piovere all'interno di questi locali.

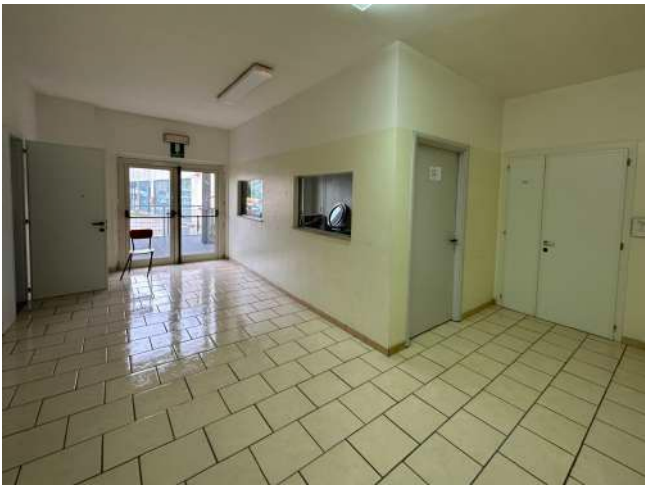
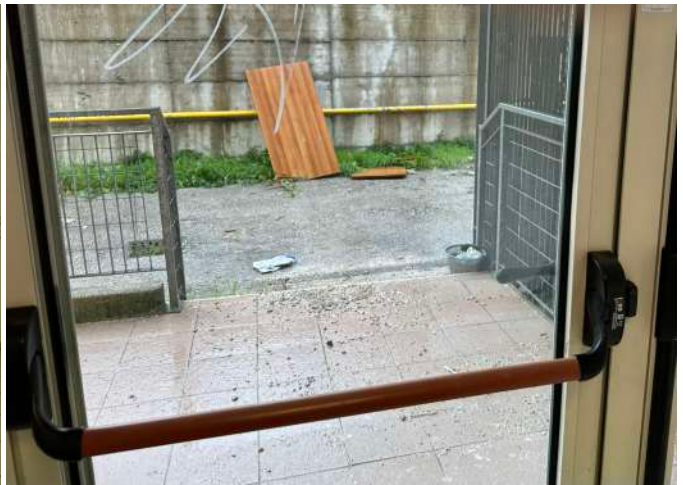
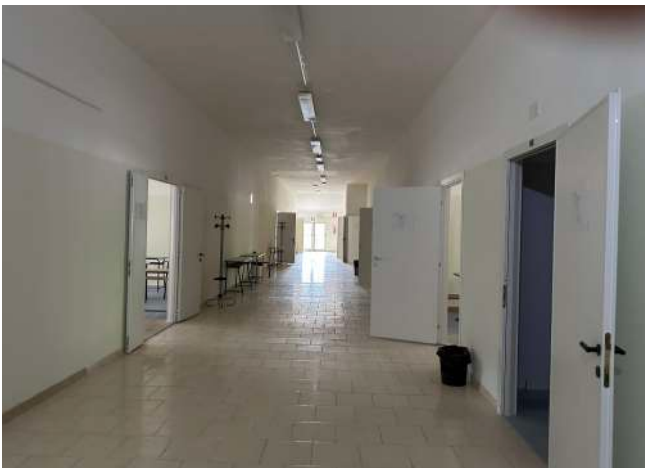
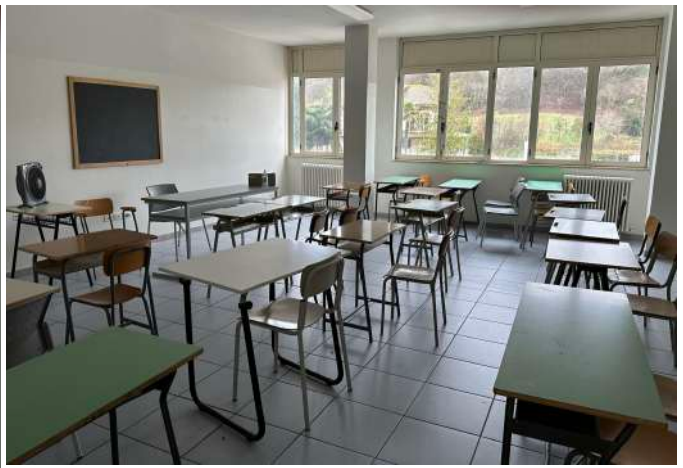
Le rifiniture interne risultano essere quelle per un utilizzo scolastico; gli impianti necessitano di riparazioni, revisione e conformità.

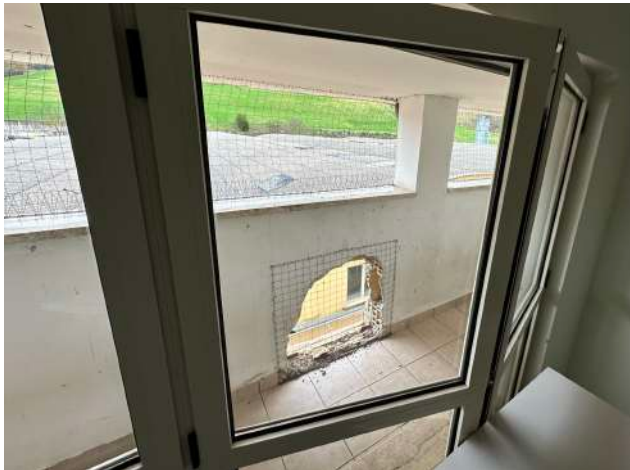
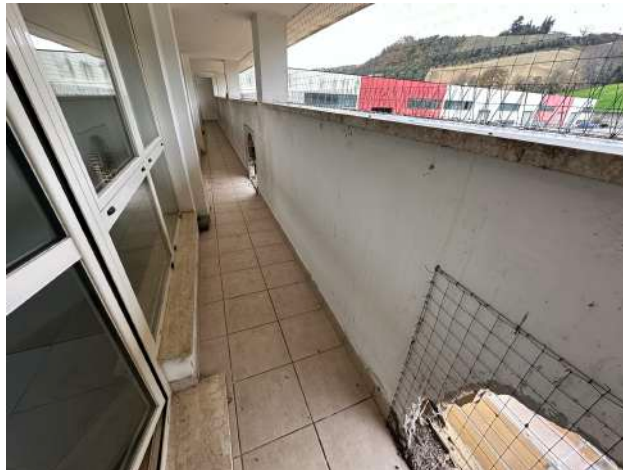
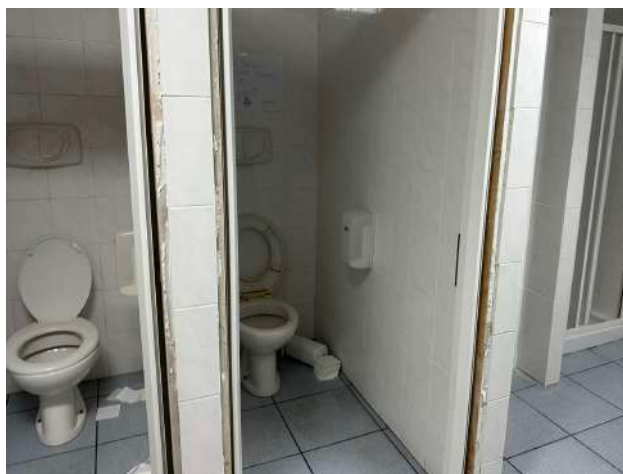
Il piano terzo, attualmente non utilizzato, necessita di lavori di messa in sicurezza oltre a rifiniture varie che rendano agibile l'intero piano. Lo stato conservativo risulta essere mediocre.

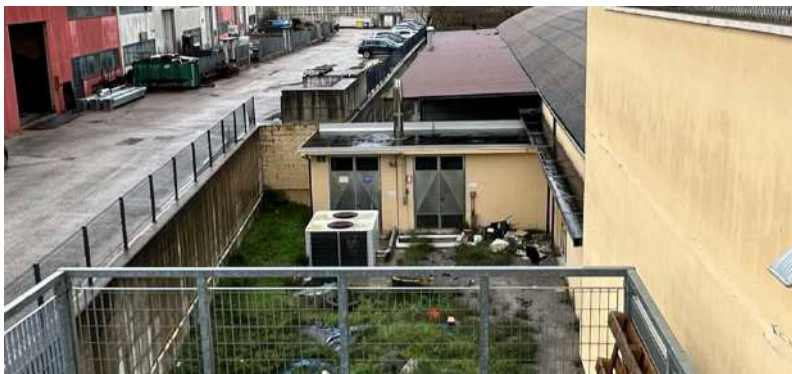
E' presente, accessibile dalla corte comune (sub 22) una centrale termica identificata dal sub 23.
