Fallimento n. 82/2018

Valutazione dei beni immobili acquisiti alla massa fallimentare siti nel Comune di Tito (PZ)

Relazione di CTU (PRIVACY)

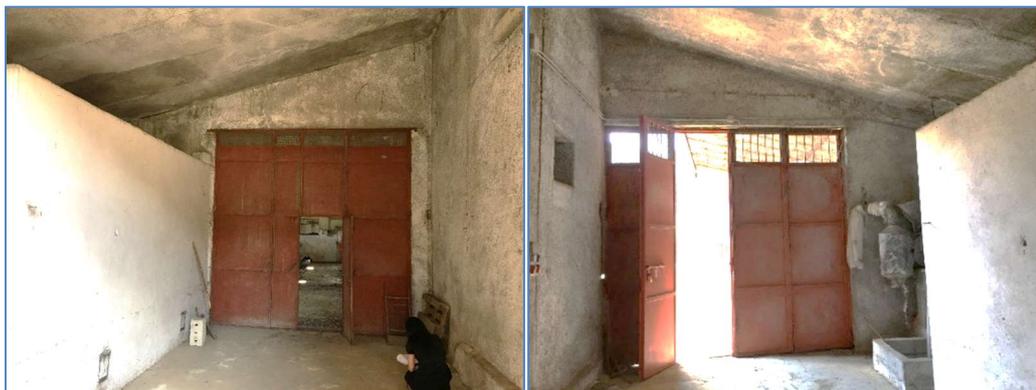
Figura 2. Ambiente [A1].

- [A1] - ambiente adibito a deposito avente accesso da un ampio portone in ferro a quattro ante, caratterizzato da una struttura portante in muratura e copertura a falda unica inclinata con solaio in putrelle in ferro e tavelloni. Tale ambiente, di altezza interna variabile da 4,30 a 5,30 m, presenta una superficie utile pari a circa 49,2 mq la quale, però, risulta in gran parte interclusa per mezzo di due tramezzi che delimitano un volume privo di accessi probabilmente adibito a vasca di raccolta dei liquami. Quanto alle finiture di tale ambiente, in complessivo mediocre stato manutentivo, la pavimentazione è in cemento, le pareti e il soffitto sono rivestiti con intonaco grezzo, le due porte presenti sulle pareti nord e sud sono in ferro verniciato.

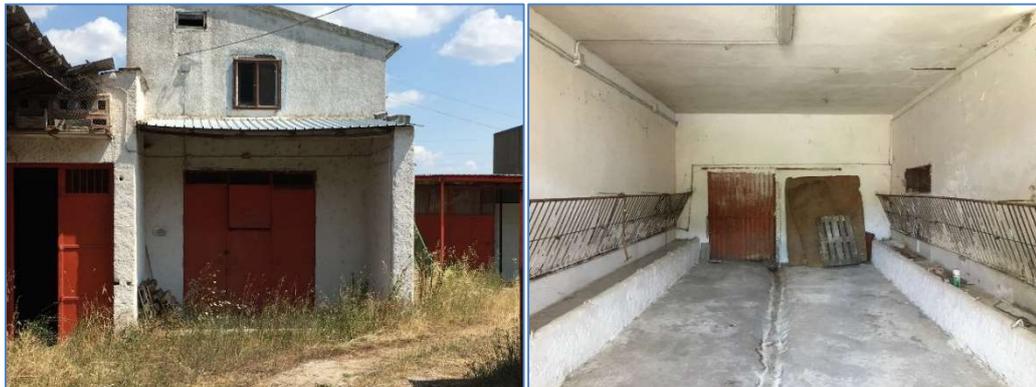
Figura 3. Ambiente [A2].

- [A2] - ambiente già adibito a mangiatoia per il bestiame avente accesso per mezzo di un varco chiuso con un portone in ferro a tre ante ubicato sulla parete sud, alla quale risulta ancorata una tettoia di ingresso in acciaio con sovrastante lamiera grecata. Tale ambiente, di altezza interna pari a 3,50 m, presenta una superficie utile pari a 54,0 mq e consta di una struttura portante in muratura con solaio di copertura piano realizzato con putrelle in acciaio e tavelloni. L'ambiente reca, lungo le pareti ovest ed est, alcuni muretti in cemento con sovrastanti

rastrelliere in ferro (presumibilmente funzionali all'alimentazione del bestiame). Il piano di calpestio risulta segnato, in mezzeria, da una cunetta per la raccolta dei liquami. Le finiture risultano analoghe, sia per caratteristiche che per stato manutentivo, a quelle del deposito [A1];

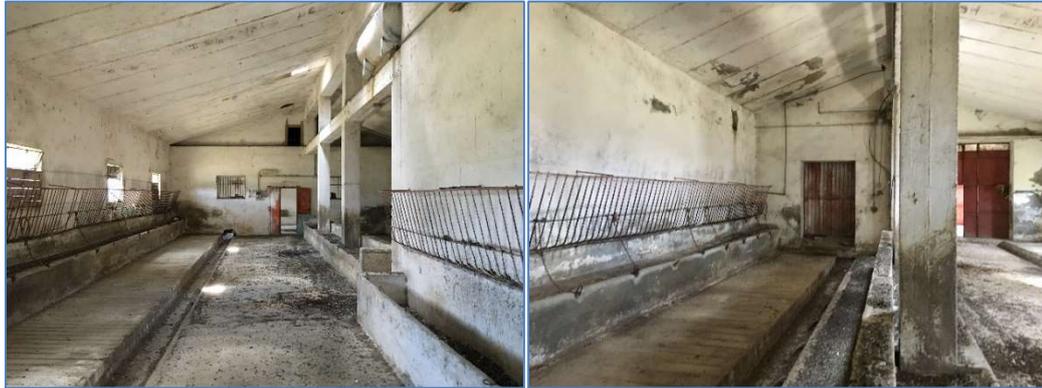
Figura 4. Ambiente [A3].

- [A3] - ampio ambiente adibito già adibito a mangiatoia avente accesso sia dal vano [A1] che dal vano [A2], di superficie utile pari a 163,6 mq, caratterizzato da struttura portante in muratura e copertura a doppia falda con putrelle in acciaio e tavelloni; in corrispondenza del colmo delle falde va segnalata la presenza di due pilastri in cemento armato. Le pareti perimetrali, ad ovest e ad est, sono caratterizzate dalla presenza di muretti in cemento e rastrelliere in ferro; sul piano di calpestio si rinvengono due cunette per la raccolta dei liquami, le quali segnano longitudinalmente l'ambiente per poi confluire nel vano adiacente [A4] appresso descritto. La parete ovest presenta quattro finestre caratterizzate da telai in ferro e vetro, talvolta schermate da precari elementi in legno. Sulla parete nord è presente un varco di passaggio centrale caratterizzato da una porta a doppio battente in legno verniciato nonché due finestre simmetriche schermate con grate in ferro. Tutto l'ambiente risulta pavimentato in cemento e reca un'altezza minima interna variabile da 4,41 m a 5,65 m.

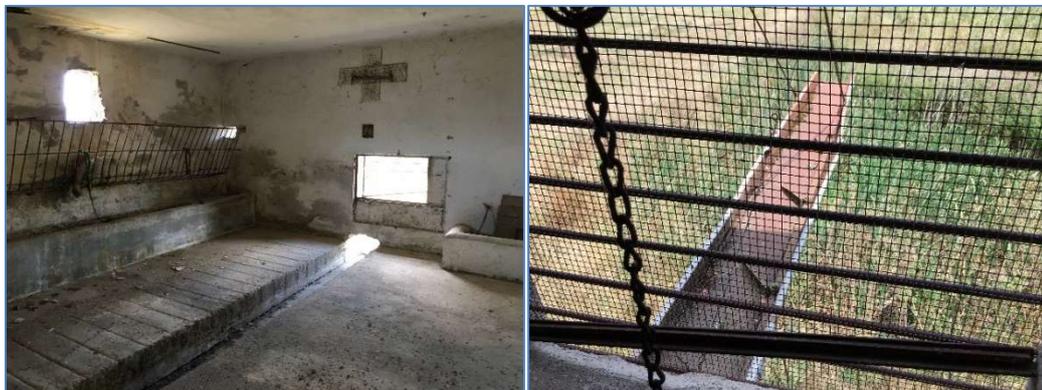
- [A4] - ulteriore locale già adibito a mangiatoia posto a nord del vano [A3], avente pianta rettangolare con una superficie utile pari a circa 72,6 mq. Le caratteristiche costruttive risultano analoghe a quelle del locale adiacente, fatta eccezione per la presenza di un soppalco costituito da putrelle in acciaio e tavelloni che copre quasi l'intera superficie. Tale ambiente presenta un'altezza interna pari a circa 3,00 m al di sotto del soppalco e riprende ad essere pari a circa 5,65 m in corrispondenza del colmo delle falde. Anche in tale locale va segnalata la presenza di muretti in cemento e rastrelliere in ferro lungo le pareti ovest ed est. Il piano di calpestio è altresì segnato da due cunette che, mediante appositi fori, trapassano la parete perimetrale nord aggettando all'esterno (trattasi dei recapiti del sistema di raccolta dei liquami). Va segnalata la presenza di finestre sui muri ad ovest e a nord, protette da grate in ferro. Si riscontrano diffusi fenomeni di ammaloramento degli intonaci e dei telai in ferro delle finestre, per la maggior parte prive di vetri.

Figura 5. Ambiente [A4] e particolare scarico esterno delle cunette.

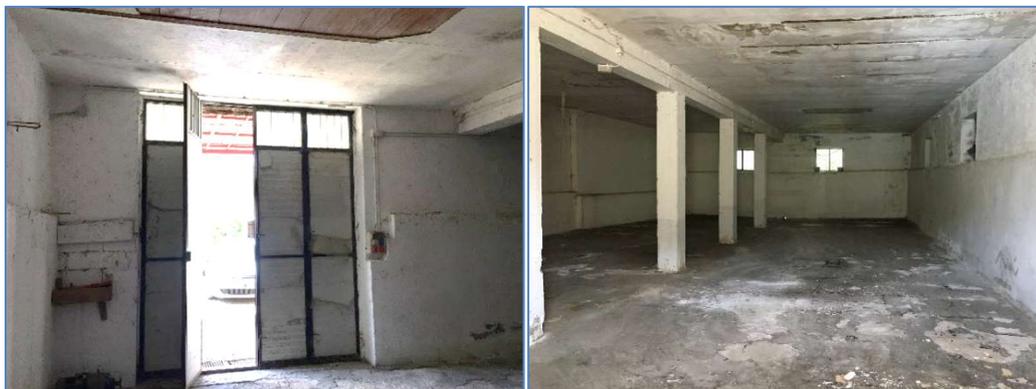
Figura 6. Ambiente [A5].

- [A5] - ambiente adibito a deposito avente accesso dall'area esterna, preceduto da una tettoia in lamiera grecata di superficie pari a 33,4 mq e altezza pari a 3,96 m. Il varco di ingresso al deposito [A5] è caratterizzato da un doppio portone, quello più esterno in ferro verniciato ad apertura scorrevole e quello più interno caratterizzato da quattro ante in ferro. L'ambiente consta di una pianta rettangolare di dimensioni pari a 11,3 x 20,4 m sviluppando una superficie utile pari a 232,6 mq per un'altezza interna pari a circa 3,75 m. Le tamponature verticali sono in muratura mentre la copertura risulta piana e realizzata con putrelle in acciaio e tavelloni. In mezzeria sono ubicati quattro pilastri in cemento rivestiti con intonaco grezzo. Le pareti perimetrali a nord e a est presentano alcune bucatore. Quanto alle finiture di tale ambiente, in complessivo scadente stato conservativo, si rileva che le pareti sono rivestite con intonaco grezzo, il soffitto è intonacato e tinteggiato di bianco, la pavimentazione è in cemento, le finestre recano infissi interni in ferro e vetro e grate esterne in ferro. Vanno segnalati diffusi fenomeni di ammaloramento dell'intonaco e della pavimentazione con evidenti distacchi dal soffitto.

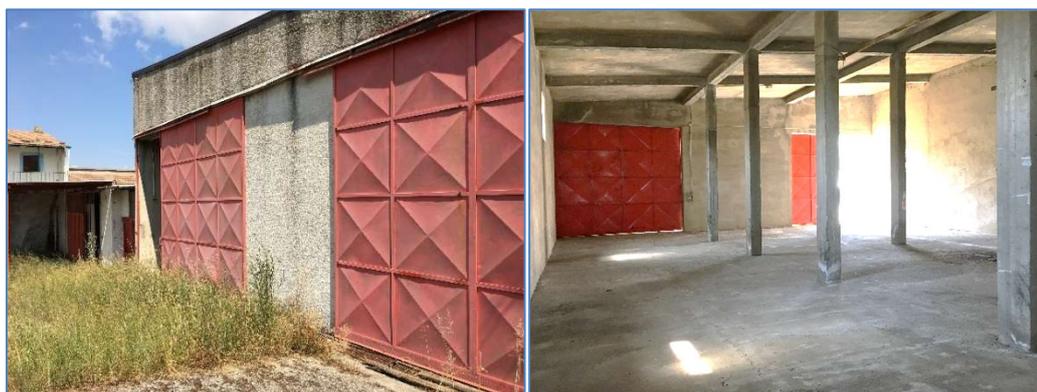
Figura 7. Ambiente [A6].

- [A6] - volume adibito a fienile posto a ridosso del confine est, avente accesso dall'area esterna mediante due portoni in ferro verniciati ad apertura scorrevole. Tale porzione di fabbricato risulta realizzata in epoca posteriore (fine anni '80) rispetto ai volumi precedentemente descritti e si distacca da questi ultimi mediante un'intercapedine [A7]. Il locale presenta una struttura di travi e pilastri

in cemento armato con copertura inclinata. L'altezza minima (in corrispondenza della parete est) è pari a 5,35 m (5,20 m sotto trave), l'altezza massima, in corrispondenza della parete ovest, misura 6,85 m (6,60 m sotto trave). L'ambiente presenta una pianta rettangolare di dimensioni pari a circa 14,9 x 20,4 m con una superficie utile pari a 310,1 mq, ed è segnato dalla presenza di due file di pilastri in cemento. Lungo le pareti nord ed est si rileva la presenza di quattro finestre con telai in ferro. La pavimentazione è in cemento.

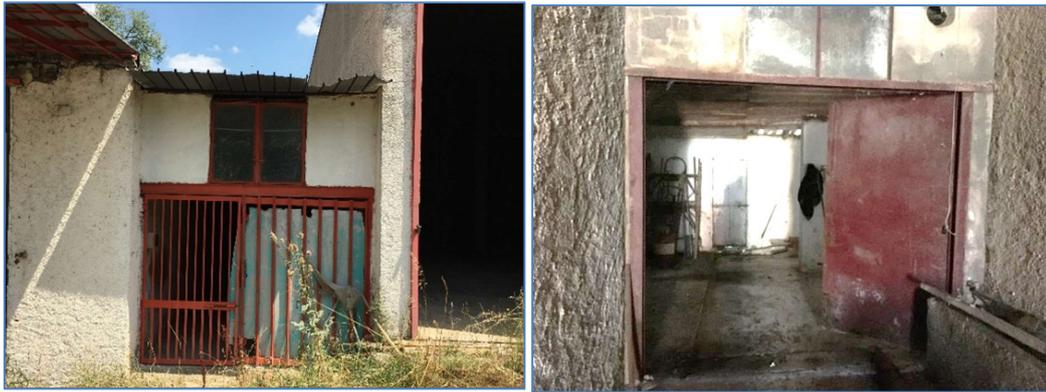
Figura 8. Ambiente [A7].

- [A7] - ambiente di forma rettangolare di superficie utile pari a 64,8 mq e altezza interna pari a circa 3,50 m. Tale ambiente, progettualmente destinato a mera intercapedine tra gli ambienti [A5] e [A6], risulta di fatto chiuso per mezzo di due porte poste alle estremità e coperto con una tettoia in lamiera grecata. Esso consente di accedere al retrostante deposito [E3] abusivamente realizzato a ridosso del confine nord del fabbricato. L'ambiente trae accesso dall'area esterna mediante un portone in ferro verniciato posto sul prospetto sud e, come detto, presenta una copertura in lamiera grecata. Sulla parete nord vi è l'altra chiusura, pure caratterizzata da un portone in ferro verniciato, che accede al suddetto retrostante volume abusivo.

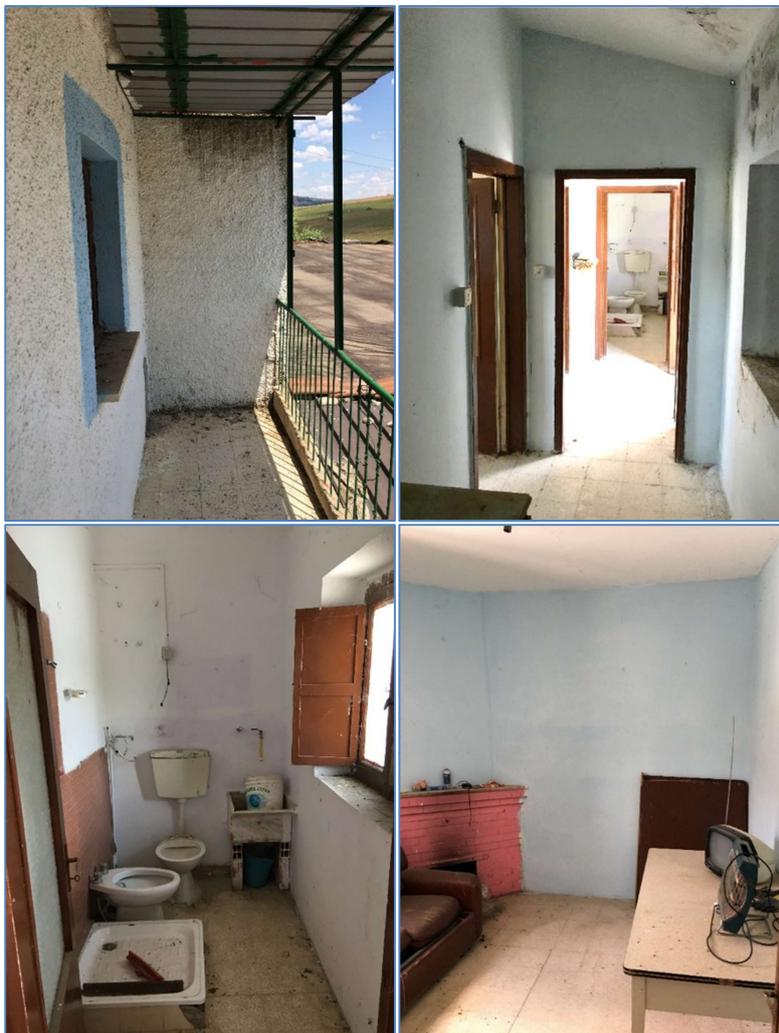
Figura 9. Alloggio del custode.

Quanto all'unità immobiliare distinta con il **subalterno 2**, essa si sviluppa al piano primo (sulla verticale del locale [A2] innanzi descritto) ed è adibita ad alloggio del custode. L'alloggio trae accesso dall'area esterna per mezzo di una rampa di scale in muratura addossata alla parete est. La rampa immette ad un piccolo pianerottolo dal quale è possibile accedere all'abitazione. La struttura portante è in muratura rivestita con intonaco grezzo. Il cespite risulta essere articolato in: rampa di scale e pianerottolo di ingresso [B1] di superficie utile pari a 12,9 mq, ambiente di ingresso [B2] di superficie utile pari a 3,3 mq, piccolo bagno [B3] di superficie utile pari a 3,5 mq, ambiente [B4] di superficie utile pari a 16,9 mq, corridoio [B5] di superficie utile pari a 8,5 mq, camera [B6] di superficie utile pari a 11,5 mq, ulteriore camera [B7] di superficie utile pari a 10,9 mq. La copertura di tutto l'immobile risulta a spiovente, gli ambienti interni presentano altezza variabile da 2,60 m a 2,80 m.

Quanto alle finiture, in scadente stato manutentivo, è possibile riferire che: la pavimentazione di tutti gli ambienti è in piastrelle di ceramica, i soffitti e le pareti sono intonacati e tinteggiati, gli infissi constano di telai in legno e vetri singoli, le porte di accesso alle varie camere sono in legno con inserti in vetro e sistema di apertura a battente singolo, gli ambienti [B4] e [B7] sono muniti di camino, il pianerottolo di ingresso [B1] presenta una tettoia in ferro con sovrastante lamiera grecata. Si rilevano diffusi ammaloramenti degli intonaci (sia dei prospetti esterni che delle pareti e dei soffitti degli ambienti interni), annerimenti della tinteggiatura ed esfoliazione di alcuni

strati di intonaco, macchie di umidità e danneggiamenti alla pavimentazione e ai telai in legno delle finestre e delle porte.

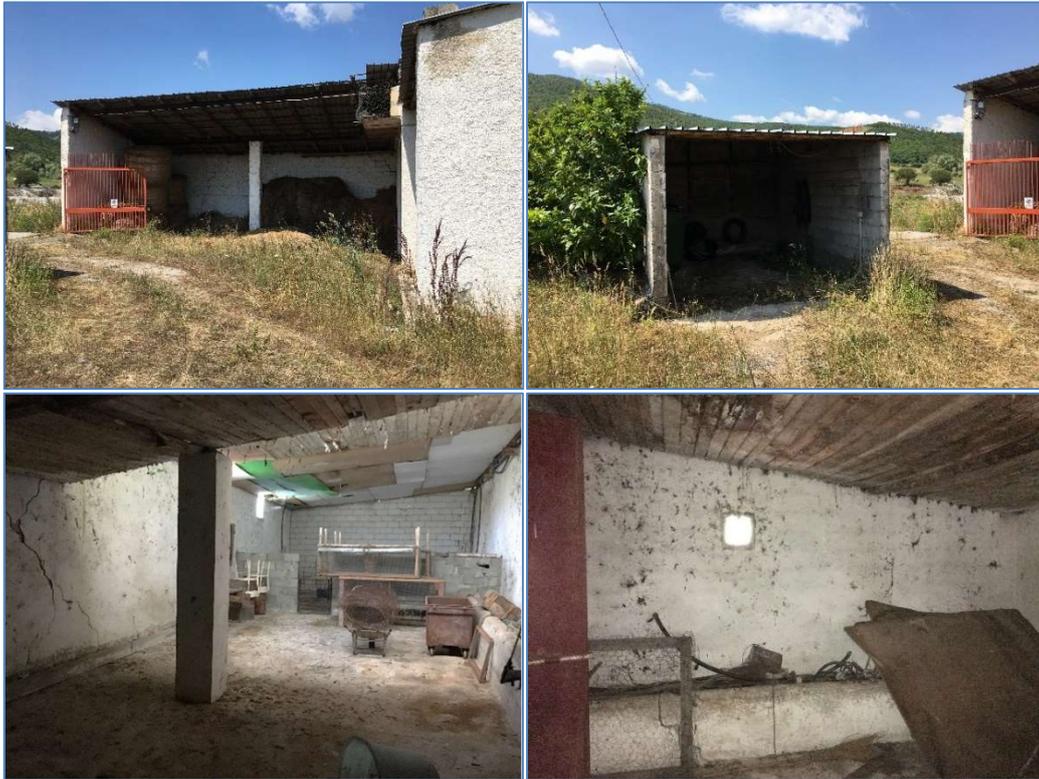
Trattasi nello specifico di un volume [E1] e di un piccolo ricovero [E2] realizzati sull'area esterna antistante l'edificio (ossia sulla porzione della particella 25/730 gravata dalla servitù di passaggio) nonché di un più ampio volume [E3] realizzato nella parte retrostante i depositi ed avente accesso dall'ambiente [A7].

Il volume [E1], posto ad angolo del confine sud/ovest, è caratterizzato da tamponature verticali in muratura (a meno del prospetto est totalmente libero) e copertura a falda inclinata in legno sormontata da lamiera grecata (di altezza variabile da 4,00 a 5,00 m), non è provvisto di alcun tipo di pavimentazione e occupa una superficie utile pari a 60,4 mq.

Il piccolo ricovero [E2], di superficie utile pari a 13,1 mq, è ubicato a ridosso del muro di confine posto a sud e consta di tamponature verticali in muratura e una copertura piana in tubolari di acciaio sovrastati da lamiera grecata, il tutto per un'altezza pari a circa 2,00 m.

Figura 10. Volumi abusivi [E1] [E2] [E3].

Il volume [E3] si sviluppa, infine, a ridosso del prospetto nord del fabbricato e presenta una pianta rettangolare allungata sviluppando una superficie utile pari a 127,7 mq, pareti perimetrali in muratura e copertura a spiovente caratterizzata da tubolari in acciaio, lamiera grecata e doghe in legno, con un'altezza interna variabile da un minimo di 2,70 m a un massimo di 3,70 m. Detto volume risulta articolato in due ambienti separati da un muretto basso in mattoni, la pavimentazione è in cemento priva di rivestimenti, il tutto in pessime condizioni manutentive, anche sotto il profilo strutturale, con diffuse lesioni sulle pareti perimetrali.

4. nell'area antistante il compendio posta a sud nonché a ridosso del prospetto retrostante posto a nord, risultano realizzate alcune strutture abusive, indicate come volumi [E1], [E2] ed [E3], sviluppantisi per una superficie complessiva pari a circa 215 mq per un volume totale pari a circa 750 mc, le quali, seppure
