**Tribunale di Matera**  
**PROCEDURA DI ESECUZIONE IMMOBILIARE**

N° Gen. Rep. **54/2014**  
data udienza ex art. 569 c.p.c.:

**RAPPORTO DI VALUTAZIONE**  
**Lotto 001 - Lotto Unico**

Beni in **Bernalda (MT)**  
Località/Frazione  
Contrada Pizzica snc

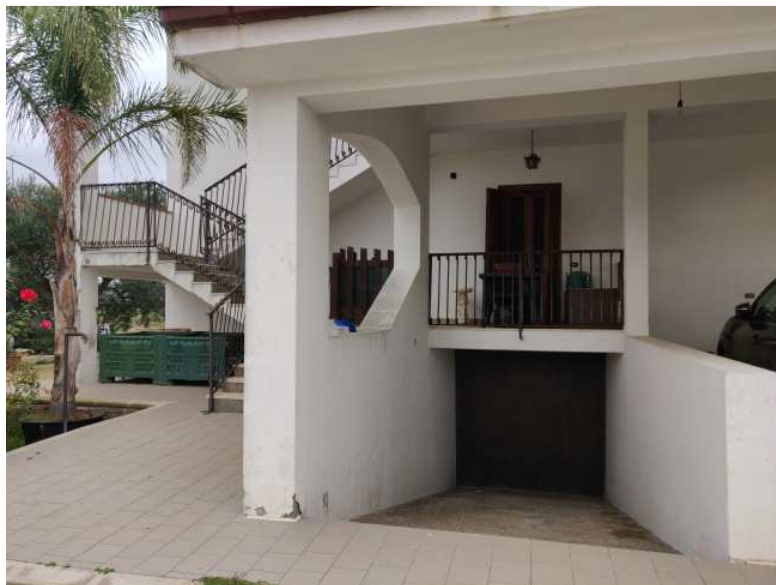
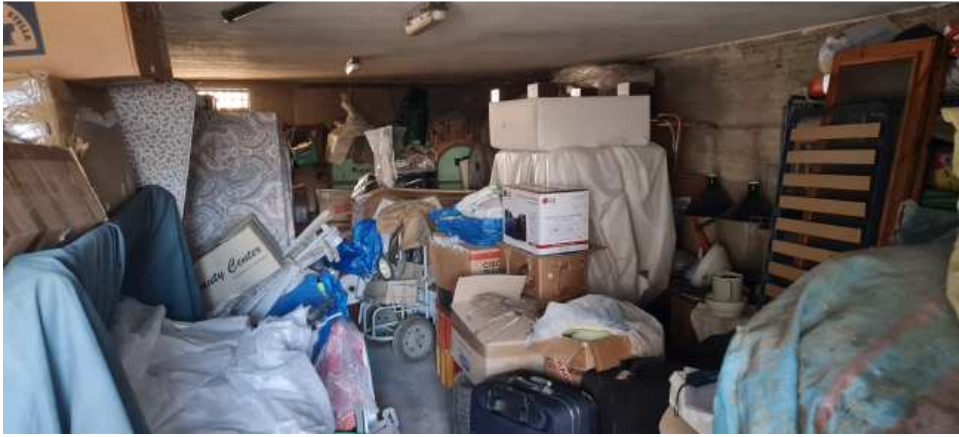
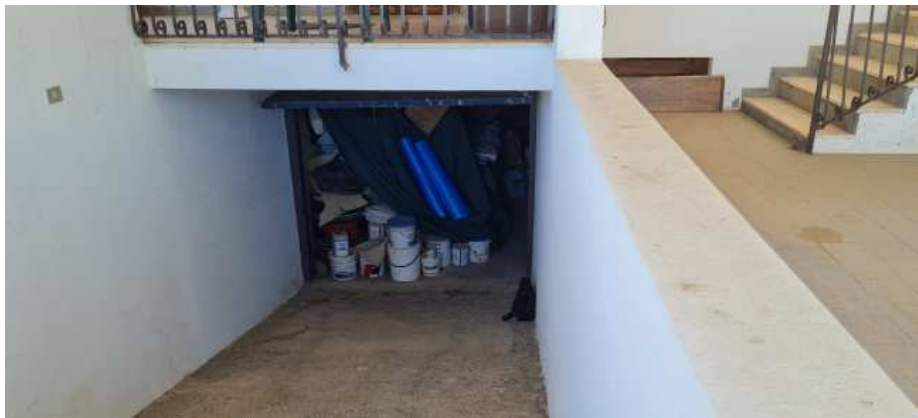
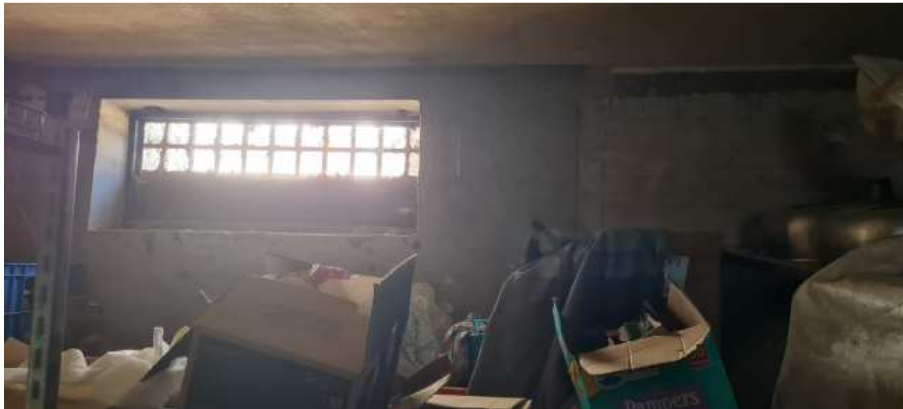
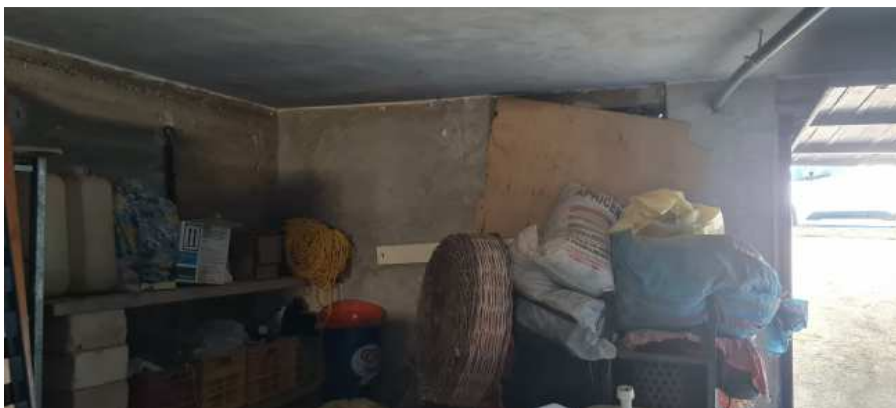
Stato di manutenzione generale: mediocre

Condizioni generali dell'immobile: L'immobile risulta in scadenti condizioni manutentive generali e si presenta privo di finiture su pavimento e pareti. Il primo infatti risulta un semplice battuto di cemento, mentre le pareti sono in cemento armato a vista e prive di intonaco e tinteggiatura. Il soffitto risulta invece intonacato.

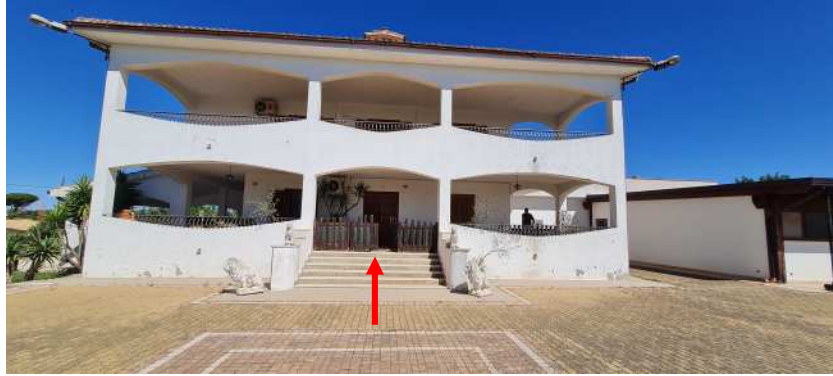
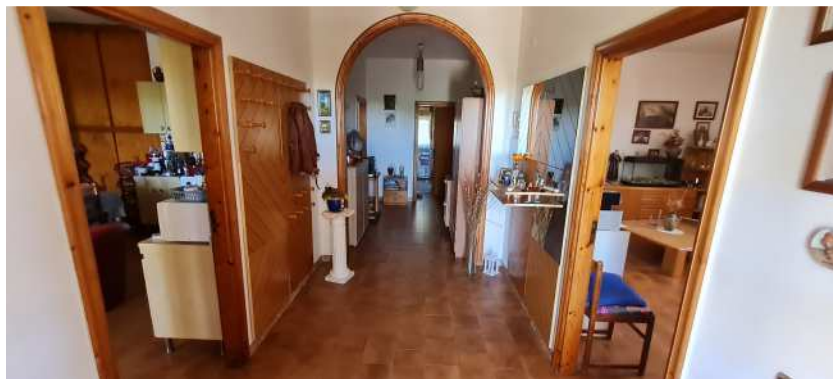
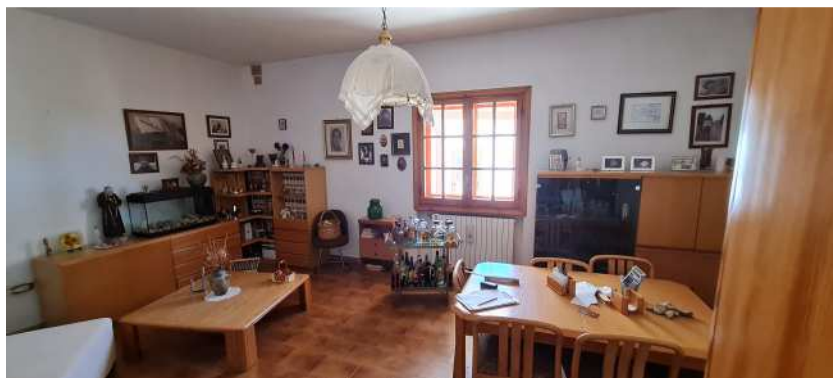
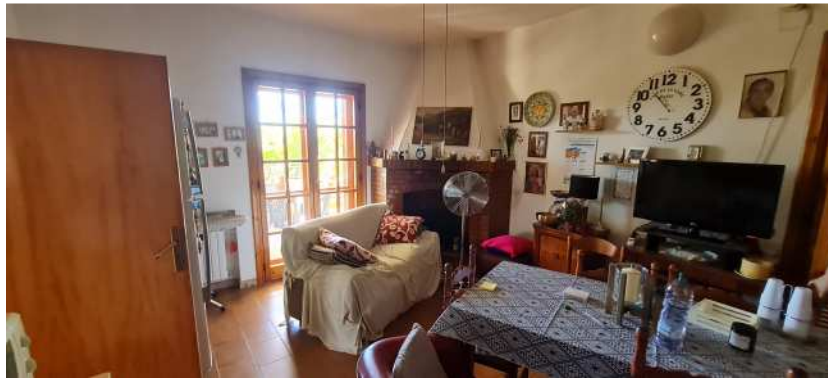
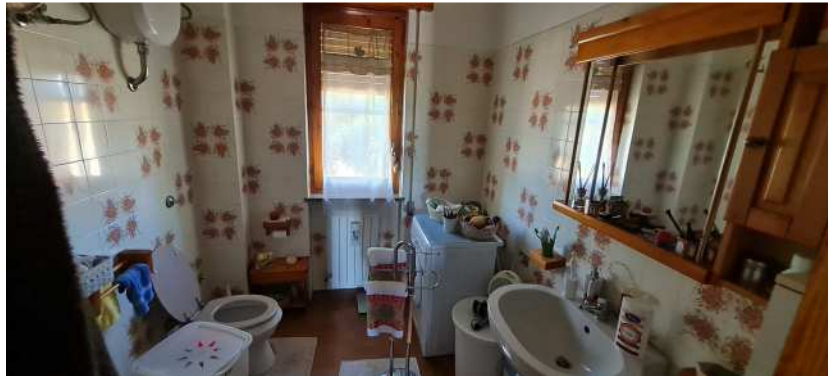
menti risultano infatti di vecchia fattura, così come i serramenti interni ed esterni (in legno) ed i sanitari, sebbene non risultino presenti particolari manifestazioni di degrado o carenze di ordinaria manutenzione. Anche gli impianti risalgono alla data di realizzazione dell'edificio e non hanno subito alcun intervento di riqualificazione nel tempo. Non si evincono fenomeni di dissesto statico o problematiche di umidità.

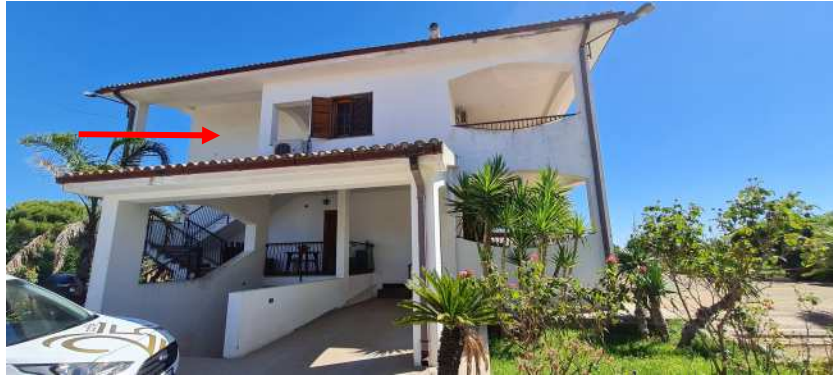
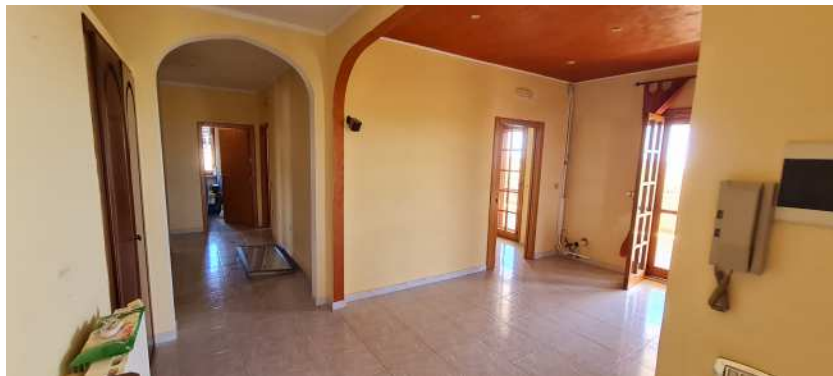
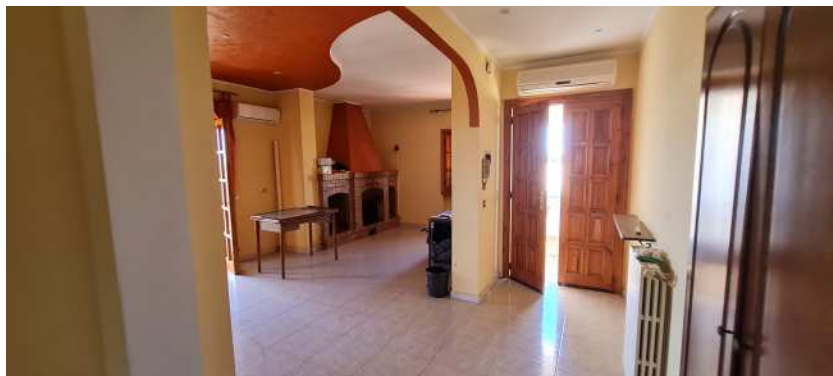
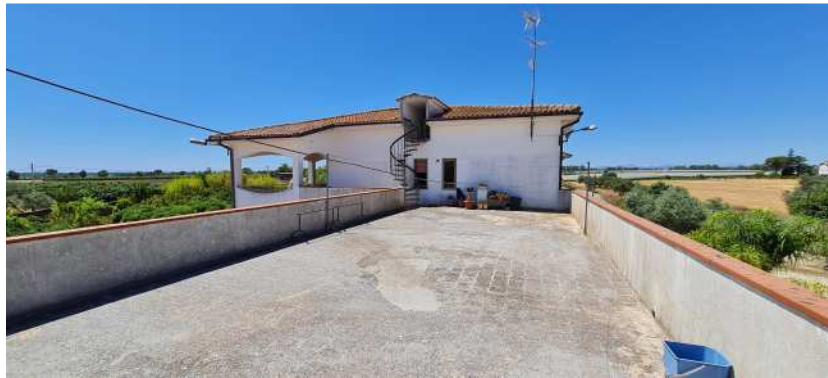
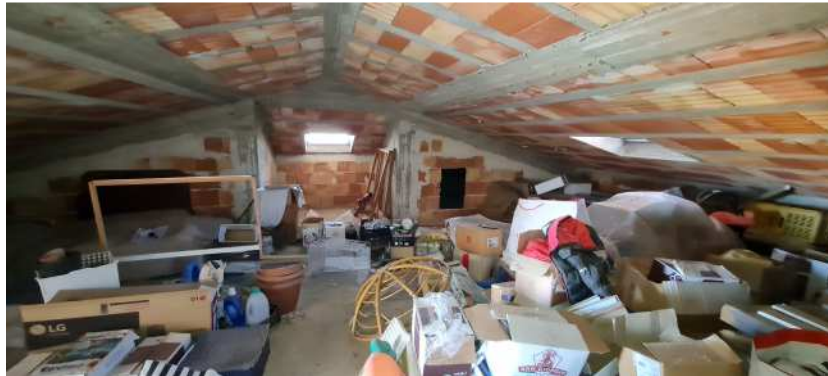
Stato di manutenzione generale: mediocre

Condizioni generali dell'immobile: L'unità immobiliare si presenta in condizioni manutentive medio-cris/sufficienti, a causa principalmente della vetustà di impianti, finiture e componenti, oltre che dal prolungato inutilizzo. Non presenta evidenti problematiche di tipo statico-strutturale, né fenomeni di umidità da infiltrazione o condensa. L'immobile risulta rifinito in tutte le sue parti, con pareti intonacate e tinteggiate, rivestimenti, pavimenti ed infissi interni (in legno tamburato) ed esterni (in legno, con singolo vetro, in alcuni casi muniti di doppio infisso e di persiane a battente).

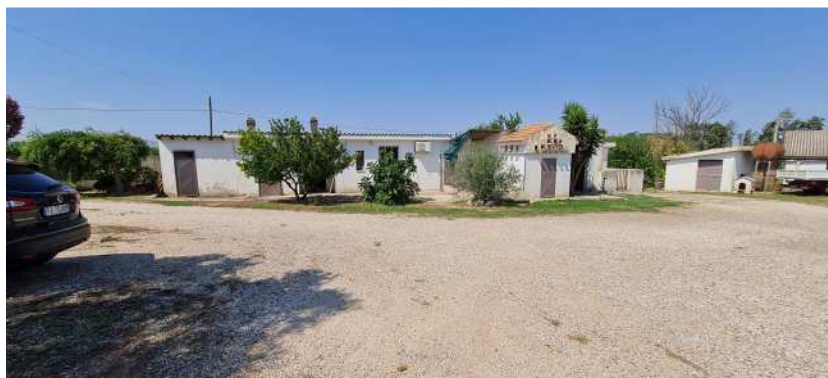
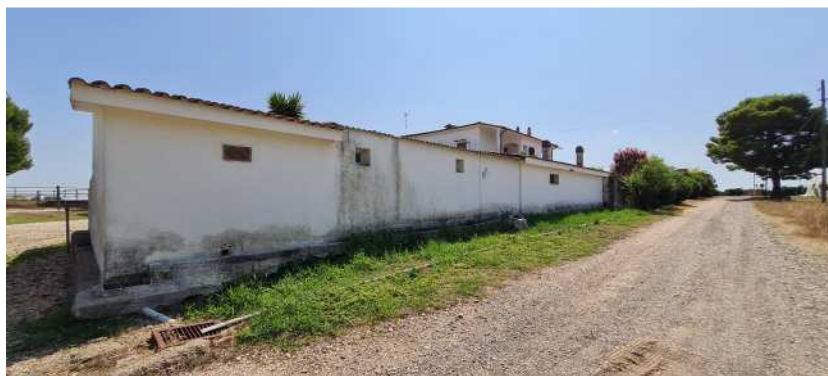
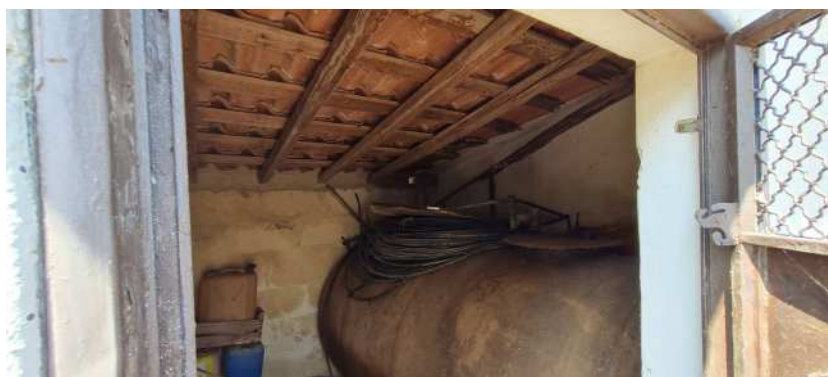
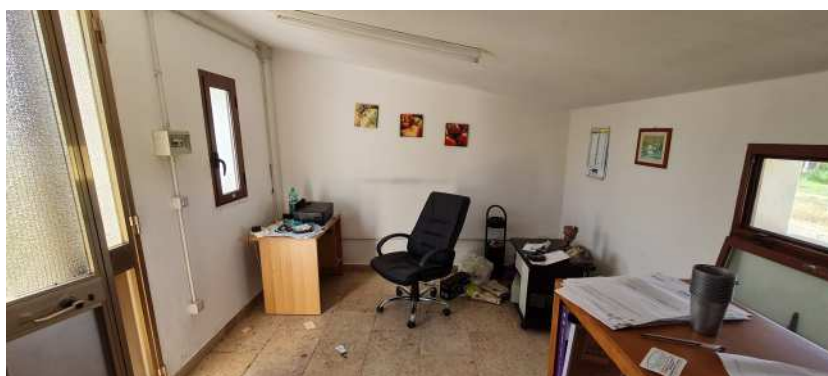
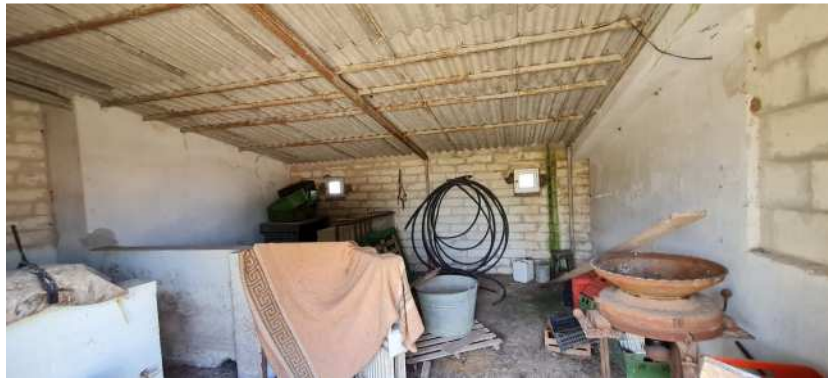
Copertura	tipologia: <b>Ad unica falda</b> materiale: <b>Parte in legno, parte in c.a. e parte in profilati metallici con onduline di fibrocemento.</b> condizioni: <b>da ristrutturare</b>
Strutture verticali	materiale: <b>muratura</b> condizioni: <b>scarse</b>

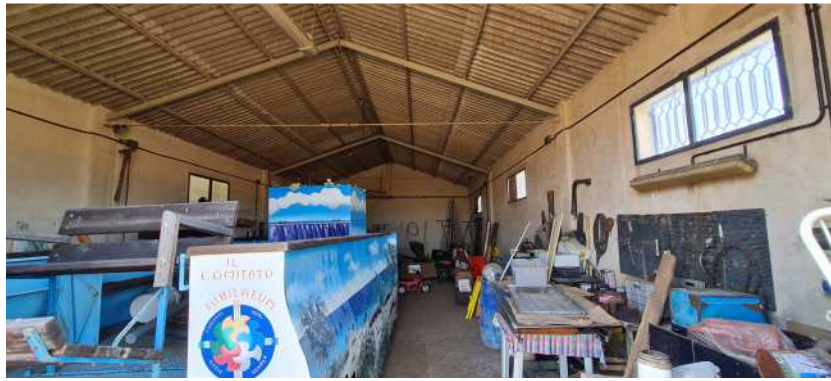
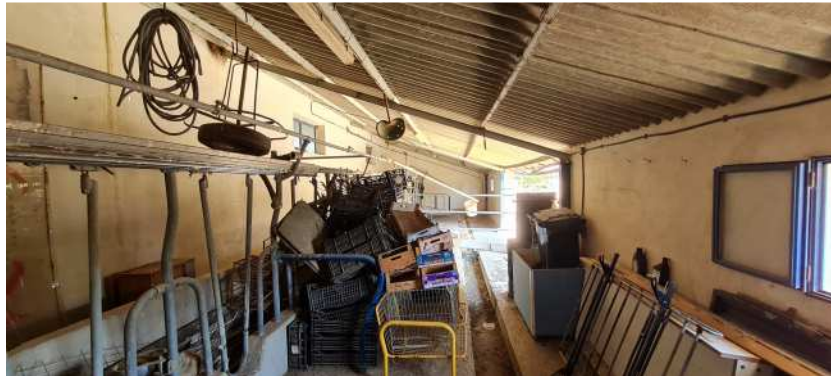
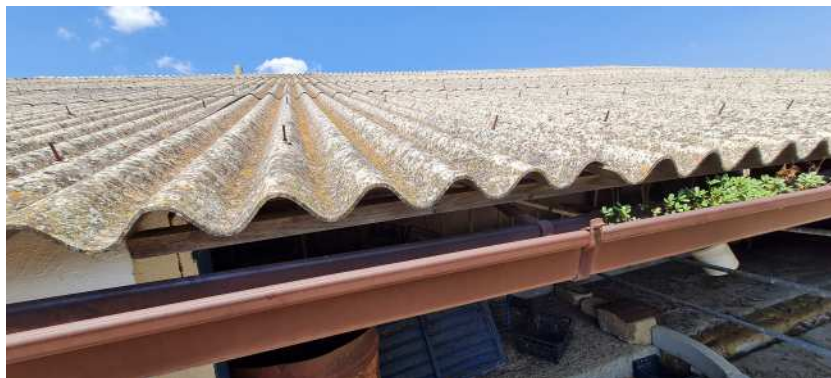
Trattasi di un capannone agricolo, nato come magazzino per deposito macchine, attrezzi e scorte, successivamente adibito a stalle e poi ad officina ed attualmente utilizzato come deposito. Si sviluppa su un unico livello per una superficie interna lorda pari a circa 240 mq. Possiede struttura portante in elementi prefabbricati su fondazione in c.a., copertura a doppia falda con manto di Eternit (cemento-amianto), trespuntature in conci di tufo e pavimentazione in battuto di cemento, con sottostante vespaio. E' munito inoltre di finestre con apertura a vasistas e porte e portoni di accesso in lamiera di acciaio. Risulta pertinenziale al capannone una ampia superficie esterna scoperta, pavimentata e recintata, di superficie indicativamente pari a mq 170 circa.

Copertura	tipologia: <b>a falde</b> materiale: <b>Profilati in acciaio e lastre ondulate in cemento-amianto</b> condizioni: <b>da demolire</b>
Fondazioni	tipologia: <b>plinti collegati</b> materiale: <b>c.a.</b> condizioni: <b>sufficienti</b>

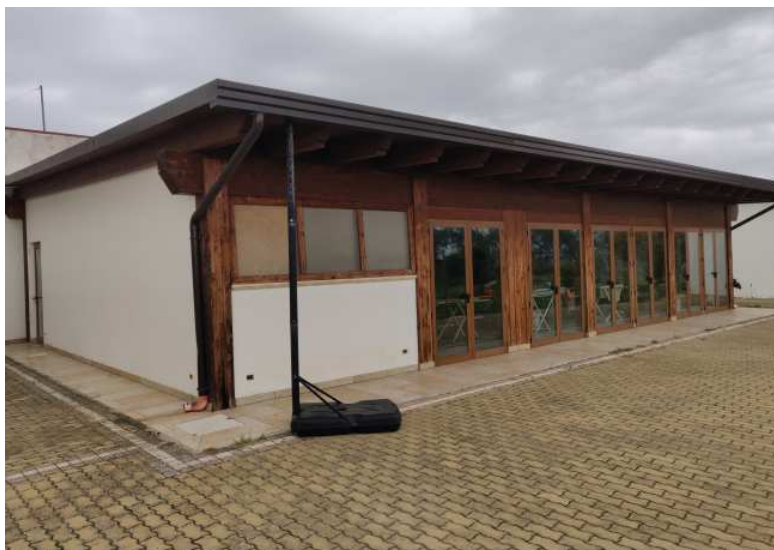
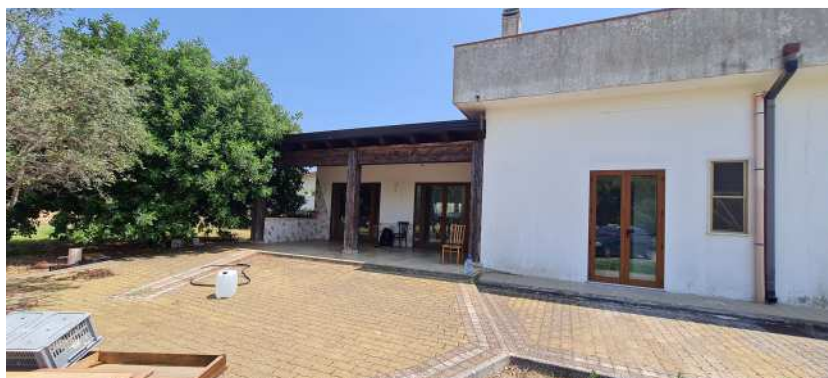
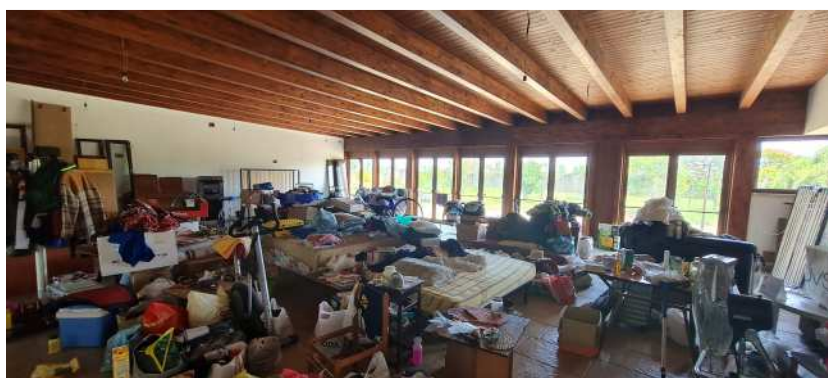
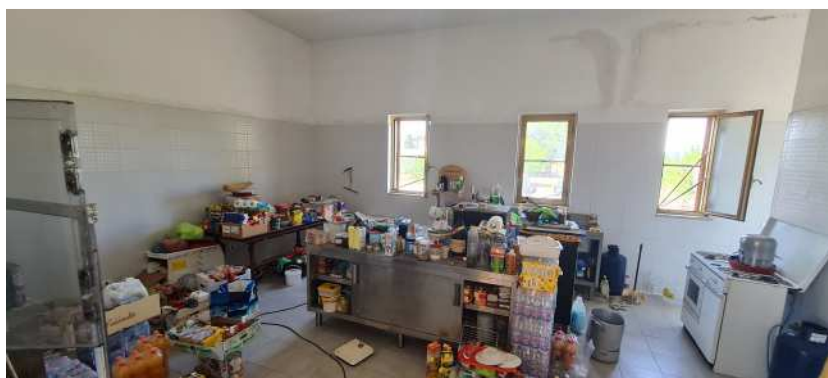
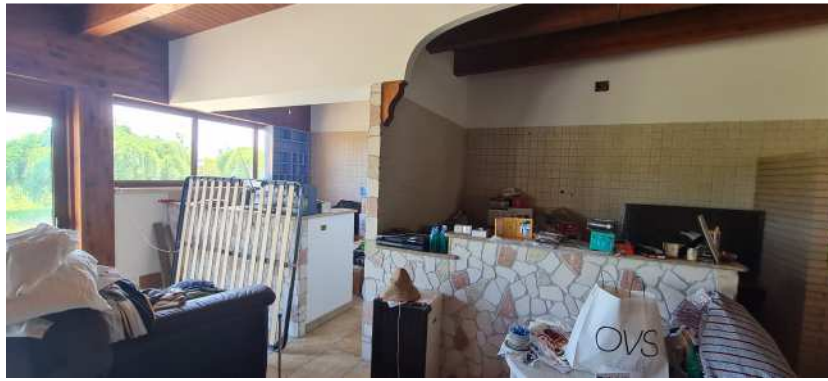
Condizioni generali dell'immobile: L'immobile si presenta in discrete condizioni generali, tenuto conto che risulta, per la sua quasi totalità, di recente realizzazione. L'importante struttura in legno lamellare versa in buone condizioni, non presentando alcun evidente manifestazione di degrado o problematica di tipo statico. La parte preesistente (cucina/servizi) versa in uno stato manutentivo peggiore, ma senza rilevanti problematiche.

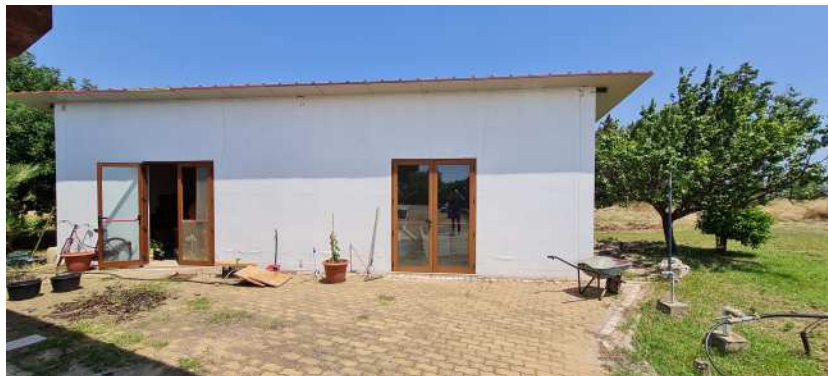
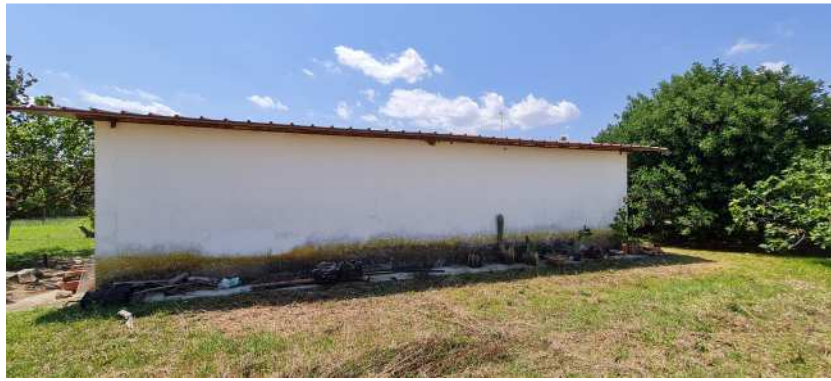
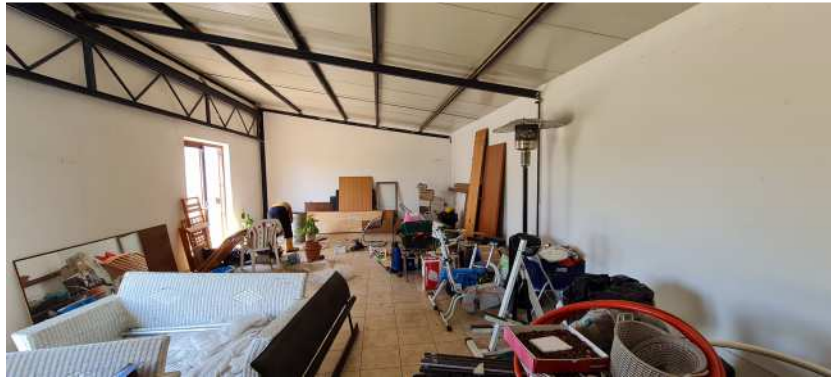
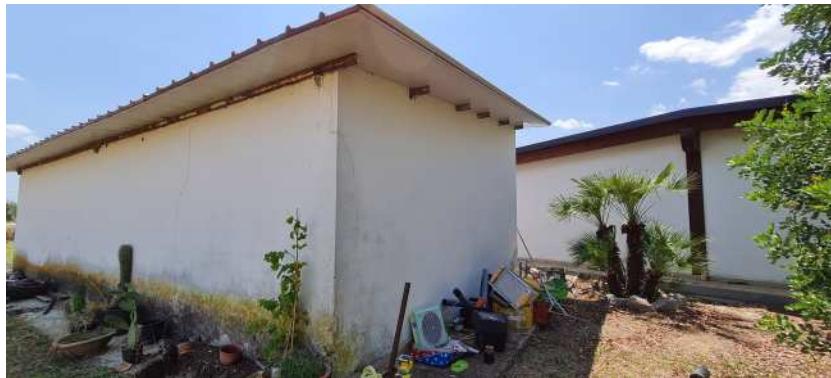
Stato di manutenzione generale: scarso

Condizioni generali dell'immobile: L'immobile si presenta in mediocri condizioni manutentive. Risulta realizzato con tecniche costruttive e materiali di basa qualità e presenta alcune evidenti manifestazioni di umidità da risalita capillare e problematiche di tipo statico (presenza di alcune lesioni sulle murature perimetrali). I serramenti risultano da revisionare.
