**TRIBUNALE DI LAGONEGRO (PZ)**

**ESECUZIONE IMMOBILIARE n. 46/2008 R.G.E.**

**PERIZIA DI STIMA**

- **abitazione** in Padula (SA) alla via Vico Torto al Campidoglio n. 10, riportata in catasto Fabbricati al foglio 20 particella 824 sub 2, cat. A/3, classe 3, vani 5, sup. tot. mq 116, sup. tot. escluse aree scoperte mq 114, piano T-1.

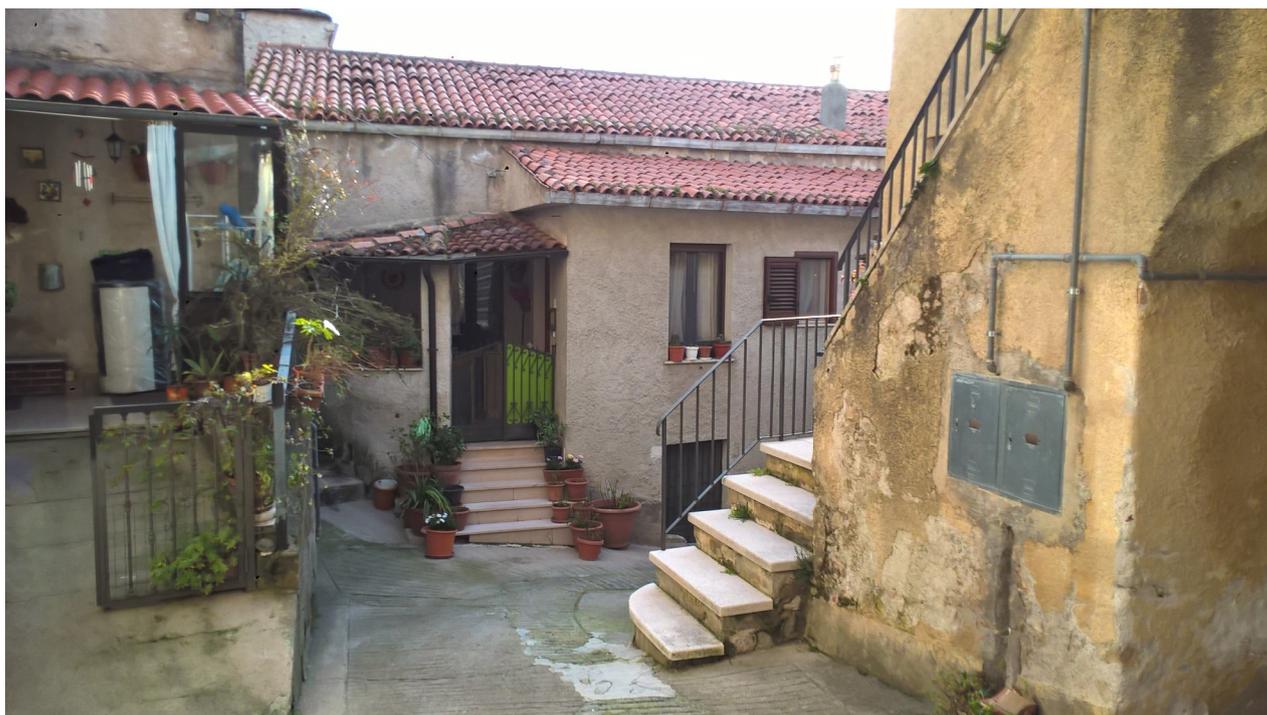
Per quanto riguarda lo stato di manutenzione, il fabbricato risulta in condizioni modeste. La copertura presenta un discreto avvallamento delle travi ed alcune tegole divelte e il dilavamento di acqua sulla facciata nord del fabbricato attesta il cattivo funzionamento delle gronde.

*Foto n. 1 – prospetto nord sul lato di ingresso all'abitazione*

Al valore trovato vanno sottratti € 6.000,00 per le spese di manutenzione della copertura e per la riparazione delle gronde.

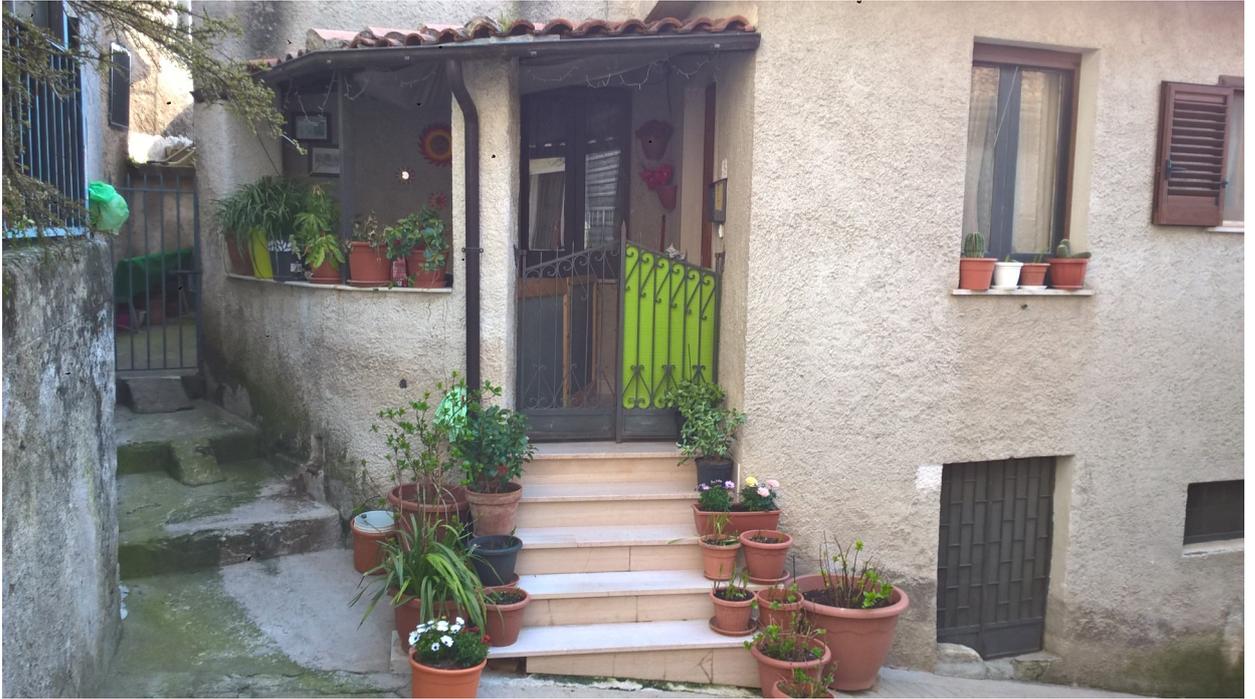
*Foto n. 2 – particolare dell'ingresso all'abitazione*

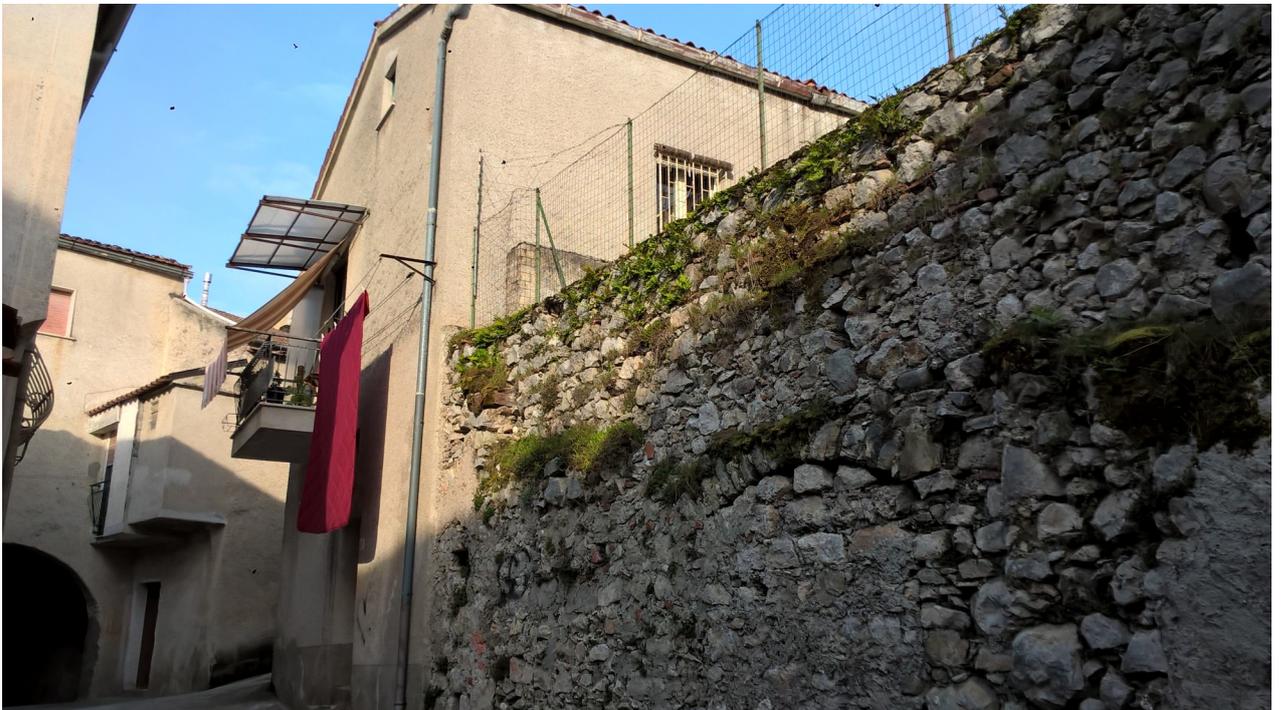
*Foto n. 3 – prospetti ovest e sud*

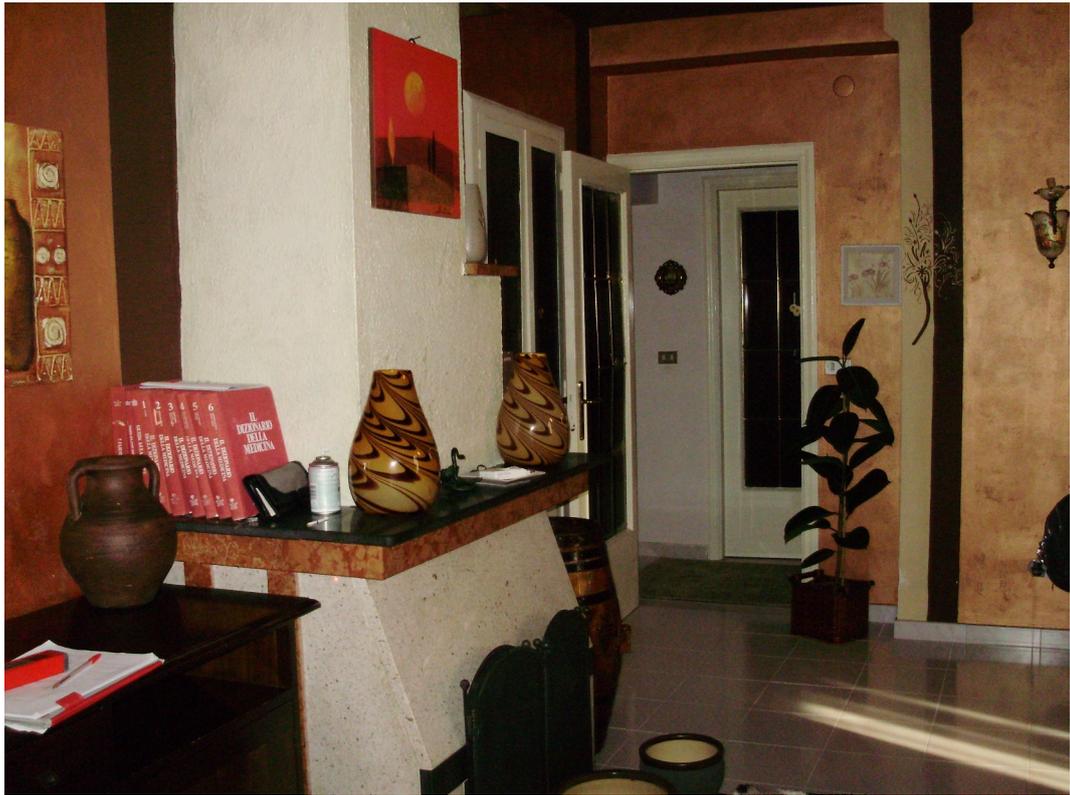
L'abitazione è provvista di impianto idrico ed elettrico. Nel soggiorno è situato il camino che consente il riscaldamento di tutti gli ambienti.

*Foto n. 4 – soggiorno*

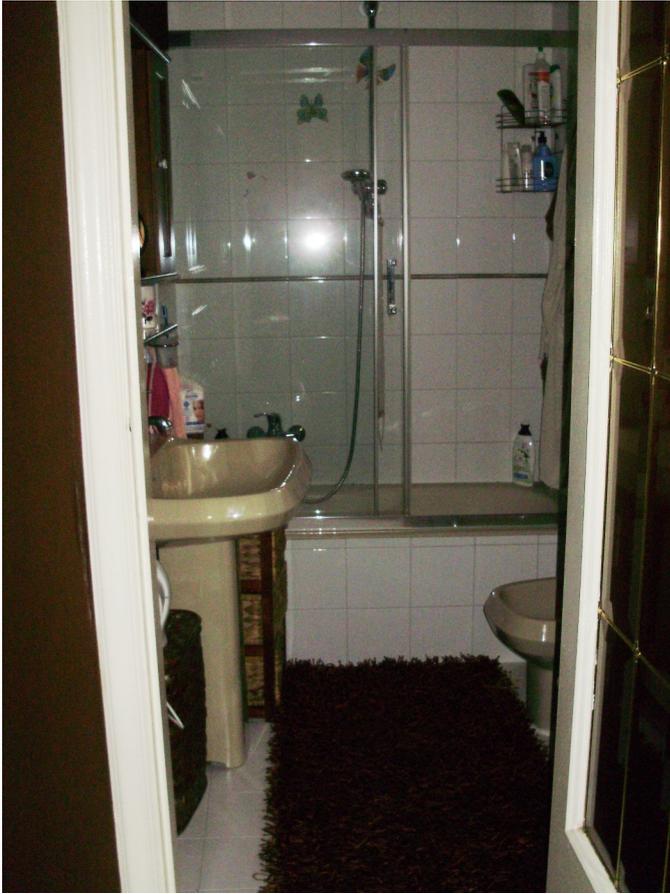
*Foto n. 6 – bagno*

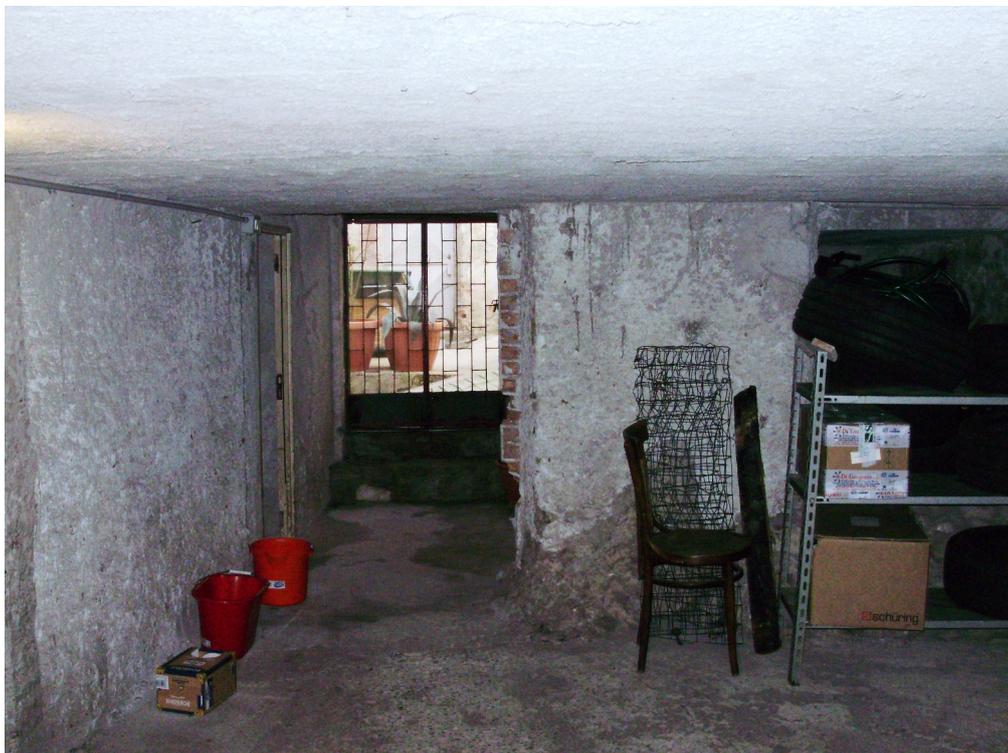
L'altezza degli ambienti al piano terra è di m. 1,76, al primo piano è di m. 2,98. È possibile accedere alla soffitta, praticabile ma non abitabile, dalla botola dotata di scala retrattile, attualmente non funzionante, situata nel ripostiglio.

*Foto n. 7 – locale al piano terra*
