TRIBUNALE DI PAVIA
E.I. n. 168/2022 R.G.E.

RELAZIONE DI STIMA DEGLI IMMOBILI
OGGETTO DI ESECUZIONE IMMOBILIARE

LOTTO UNICO

Tecnico Incaricato: *geom. Massimiliano Cannilla*

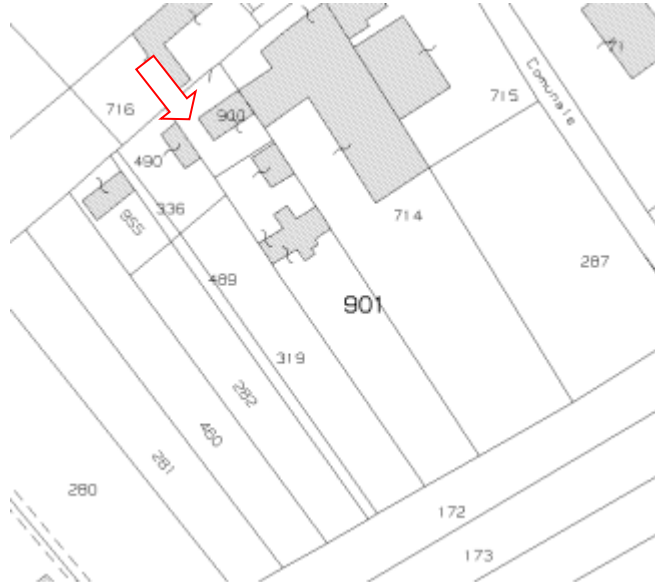
STRALCIO ESTRATTO DI MAPPA CATASTALE

Coerenze in contorno in corpo unico in mappa di catasto terreni e elaborato planimetrico catastale:

mappale 900: La via Chiesa strada pubblica di cui è parte il mapp. 900, mappale 714, 901, 490.

mappale 901: mappali 900, 714, 172, 319, 490.

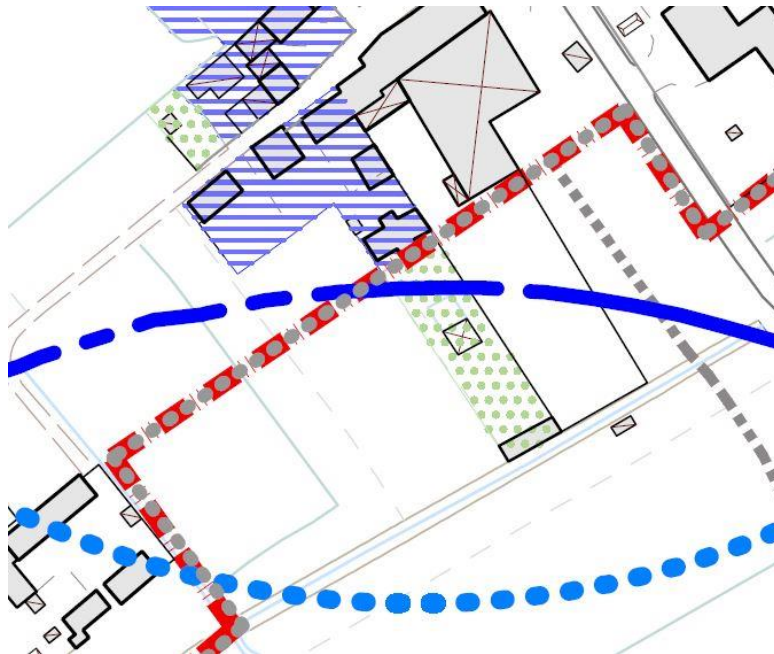
7.1. Inquadramento urbanistico:

TESSUTO URBANO CONSOLIDATO

ZONE A DESTINAZIONE RESIDENZIALE - ESISTENTE -
