**CONSULENZA TECNICA D'UFFICIO:**

BENE IMMOBILE NEL COMUNE DI LAERRU

**ESECUZIONE IMMOBILIARE N° 175/2021**

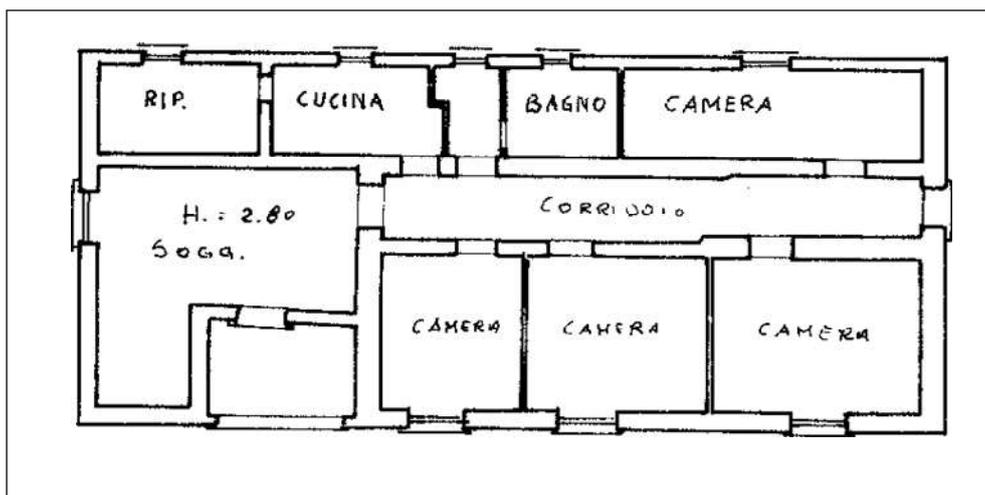
**IMMAGINE 3**

Di seguito si visualizza il layout estrapolato dalla planimetria catastale:

La planimetria, sopra evidenziata, è stata depositata al N.C.E.U.. in data 07/12/1990, e rappresenta lo stato di fatto dell'abitazione, in epoca precedente la ristrutturazione, meglio descritta nel Capitolo "11".

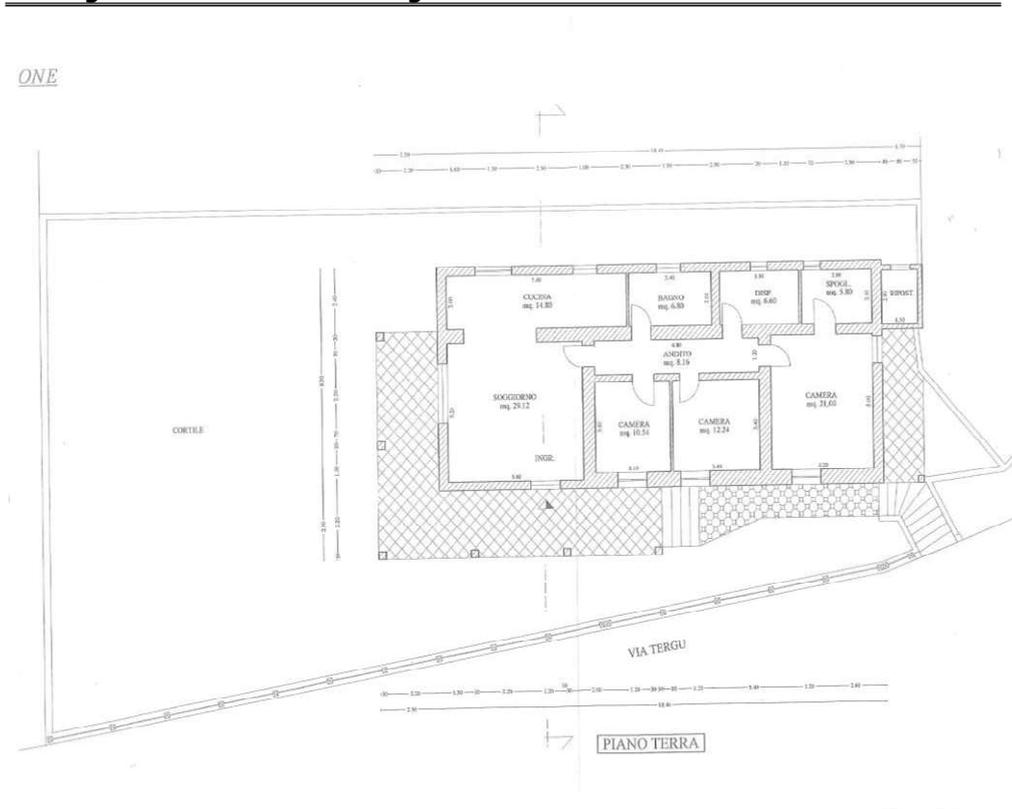
#### **Immagine 5-Piano terra-via Tergu 5-intero lotto**

PIANTA AUTORIZZATA P.C. 07/2006

L'immobile oggetto di procedura esecutiva, è pressoché conforme allo stato autorizzato, e meglio evidenziato nelle piante di progetto di cui alle precedenti immagini 5, e 6, allegate, ad eccezione della destinazione d'uso del locale spogliatoio con accesso dalla camera da letto, dove invece è insito un bagno, e il vano Dispensa, di fatto lavanderia, oltre piccole modifiche interne.

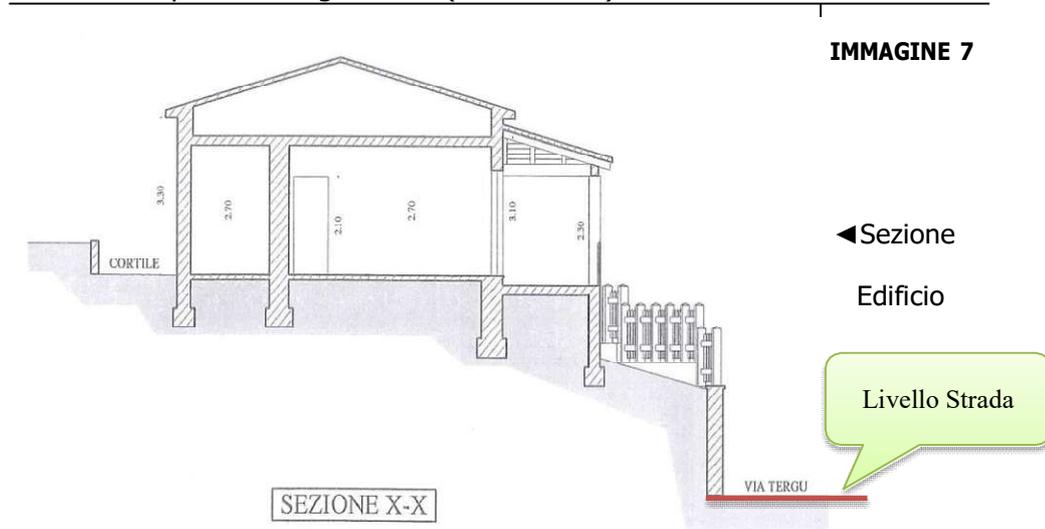
Esso, è un immobile a destinazione residenziale, dislocato su unico livello a piano terreno, così come da titoli abilitativi. L'immobile, presenta una geometria regolare, con unico piano di calpestio, a quota cortile, ma rialzato rispetto al piano stradale; per meglio evidenziare il dislivello, si inserisce lo spaccato longitudinale(sezione X-X) dell'edificio:

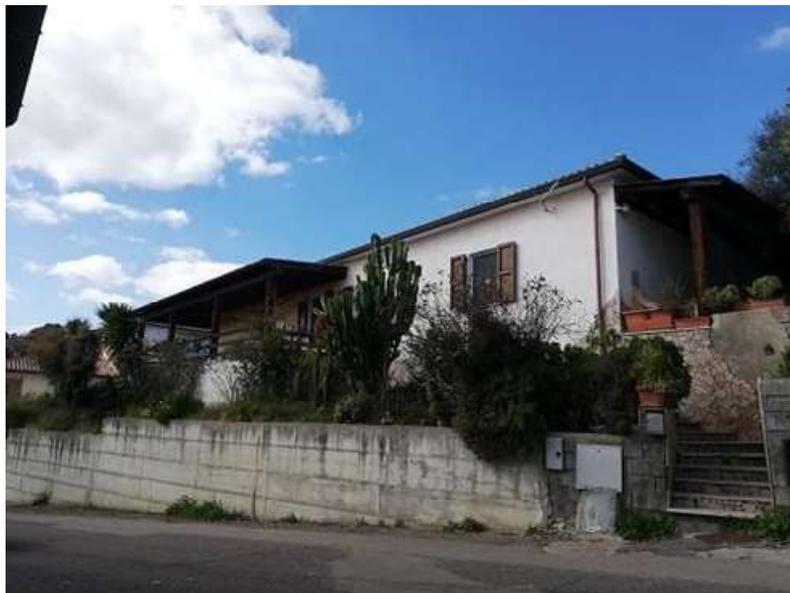
**IMMAGINE 8**

La successiva immagine, è relativa alla palazzina in esame, vista dalla via pubblica alla data del sopralluogo, effettuato il 17/02/2023:

← Ingresso

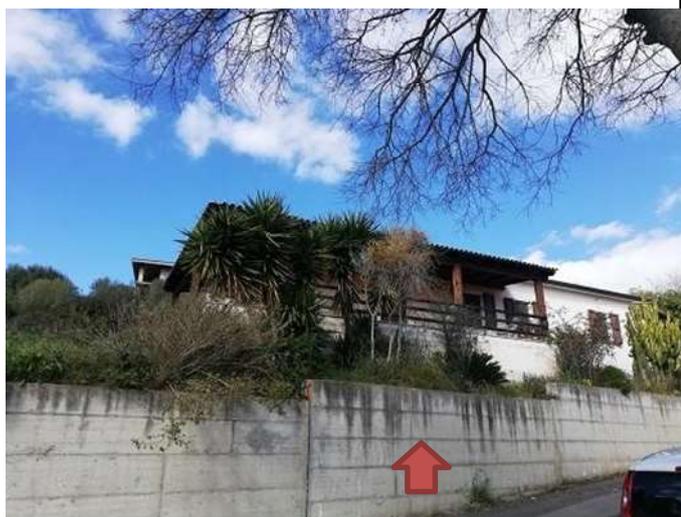
**FOTO 9**

1. intonaci esterni: sono del tipo "a civile" liscio, realizzati con malta cementizia; facciata non tinteggiata(cfr. foto 8,9);
2. Gli intonaci interni, sono del tipo "a civile" liscio, in ottimo stato manutentivo tinteggiati con idropittura ornamentale di varie tipologie colorate(cfr. foto 10, 11, 12, 13 ,14, 15);
3. serramenti esterni costituiti da finestre in legno di colore noce con vetro camera, e persiane stessa tipologia (cfr. foto 9,10,11 etc.)
4. Porte interne con anta a battente, in legno di colore scuro di ottima fattura;
5. pavimentazioni realizzata in granito locale di ottima fattura, posata ortogonale rispetto alle murature, come da immagini;
6. soglie finestre e porte realizzate in Granito;

Prospetto su  
via Tergu

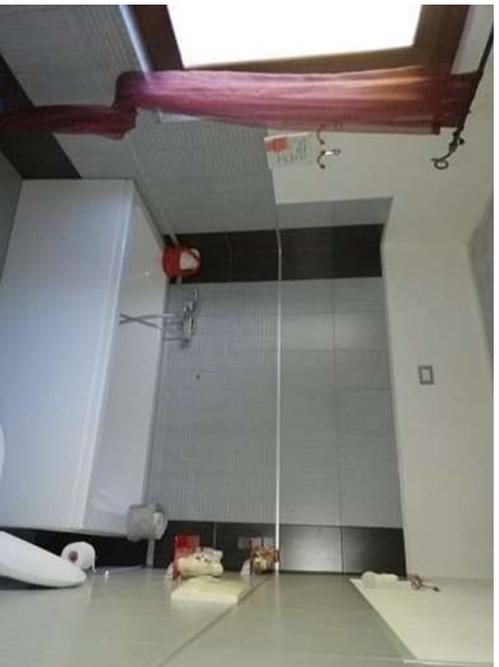
**FOTO 21**

▶ Bagno

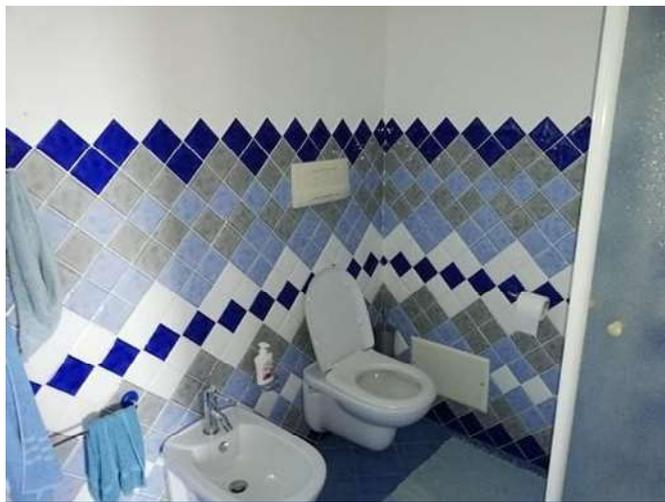
FOTO 23

◀ Bagno

Int. Camera

Letto
