**CONSULENZA TECNICA D'UFFICIO PER STIMA DI
IMMOBILI**

**PROCEDURA IMMOBILIARE n. 63/2021 R.G.Es.
PROMOSSA DA BANCO BPM S.p.A. e, per esso, quale
procuratore speciale GARDANT Liberty Servicing S.p.A.
CONTRO**

RELAZIONE INTEGRATIVA

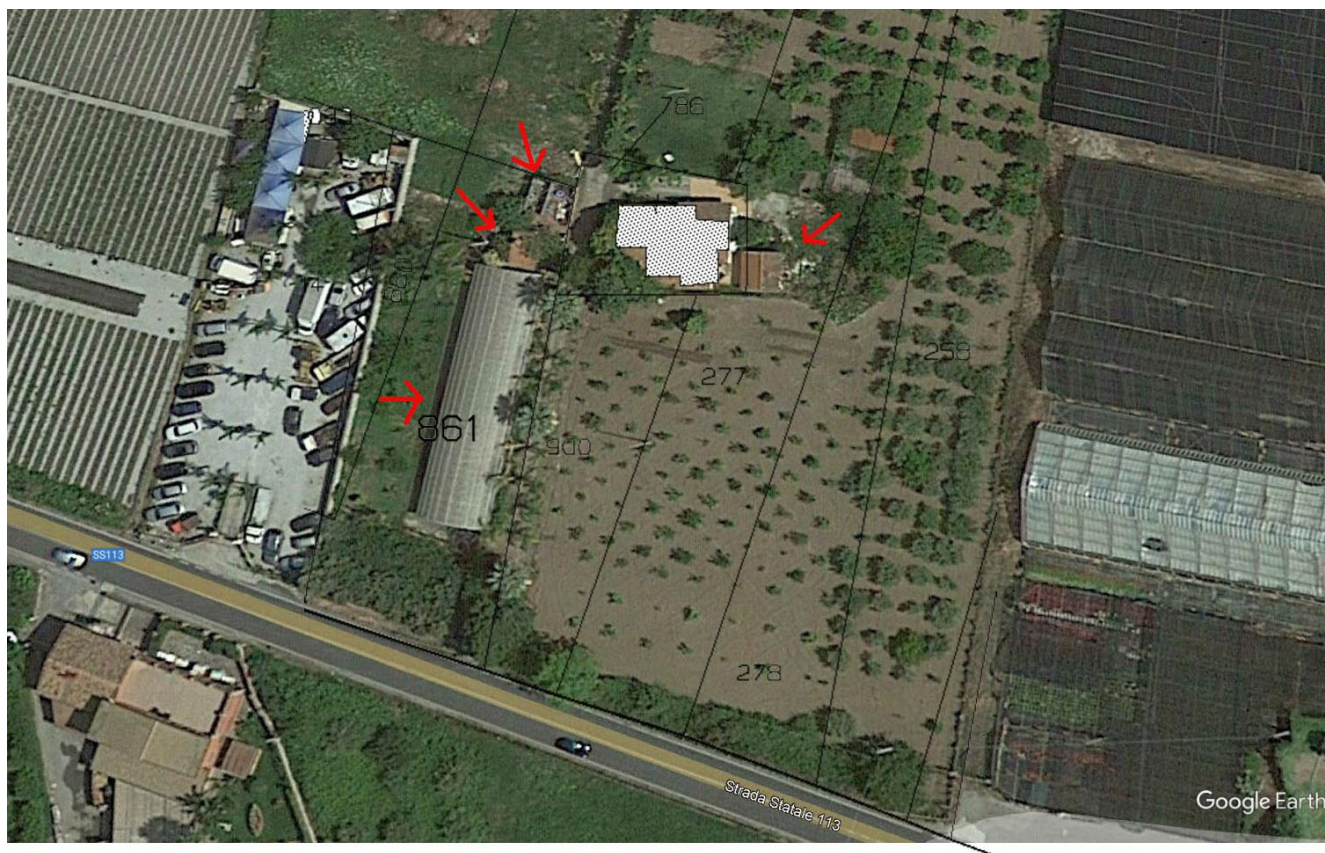
Allegato "A":

Sovrapposizione di mappe

- *Risposta nota lettera a): il sottoscritto CTU sovrapponendo lo stralcio di mappa catastale ad una immagine estratta da google earth (Allegato "A") ed analizzando la foto n. 1 allegata alla presente (dove si evince la fila di palme, collocate nella particella 861 tra la strada sterrata e la serra, come prova sulla non ricadenza della strada in questa particella) dichiara che la strada di accesso al compendio immobiliare individuato come lotto 1 (fg.1 part.786 C.F. e part.861 C.T.) ricade totalmente sulla contigua particella 900 del foglio 1 in proprietà di terzi e non sottoposta a pignoramento. Si dovrà perciò prevedere una nuova strada sterrata, che sarà ricadente sulla sola particella 861, considerata la situazione dei luoghi, che consenta l'accesso carrabile al detto lotto 1 dalla strada statale 113.*
