TRIBUNALE DI AVELLINO

Espropriazione immobiliare iscritta al n° **62/2023** di R.G.E.

*RELAZIONE OSCURATA
DELLA CONSULENZA TECNICA D'UFFICIO*

RELAZIONE DI CONSULENZA

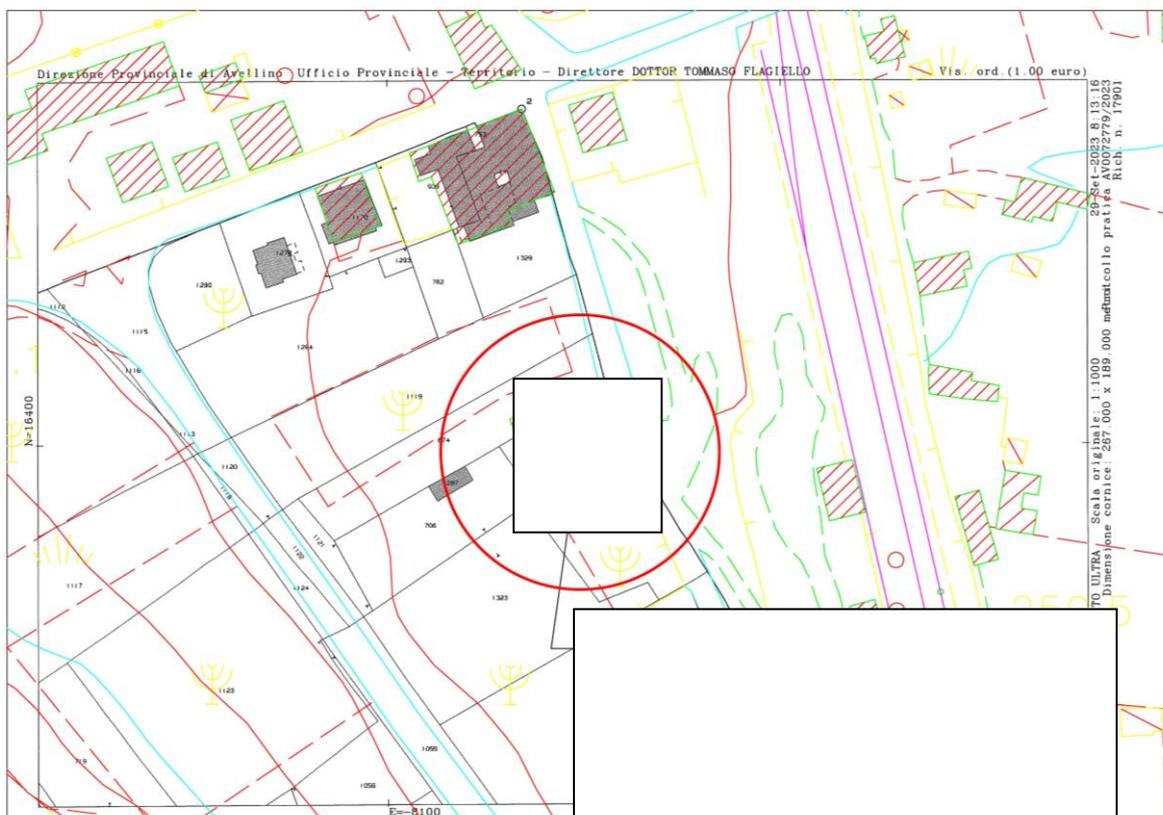
Sovrapposizione Mappa Catastale con Aerofoto Comune di Prata Principato Ultra

Come si può notare vi è la perfetta sovrapposibilità sia tra l'Aerofoto e la Mappa Catastale, che tra l'Ortofoto Satellitare con la Mappa Catastale.

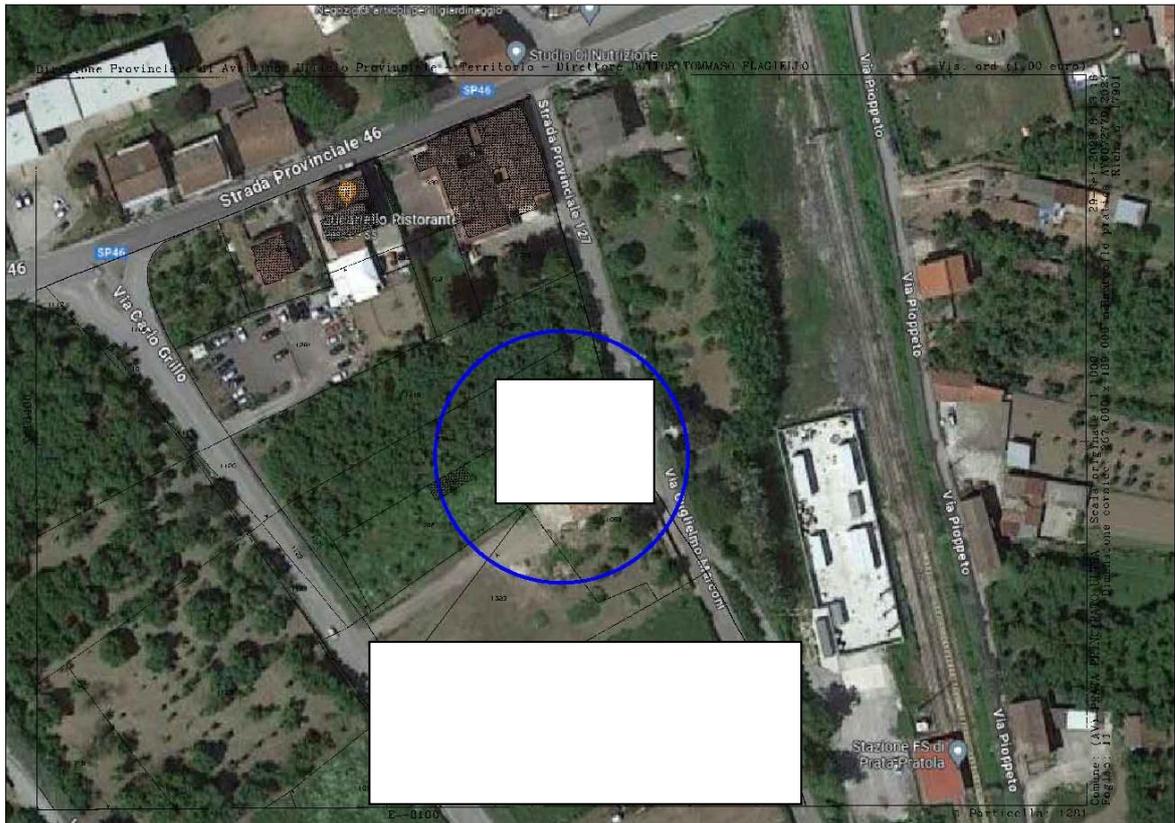
Sovrapposizione Mappa Catastale con Ortofoto di GOOGLE MAPS

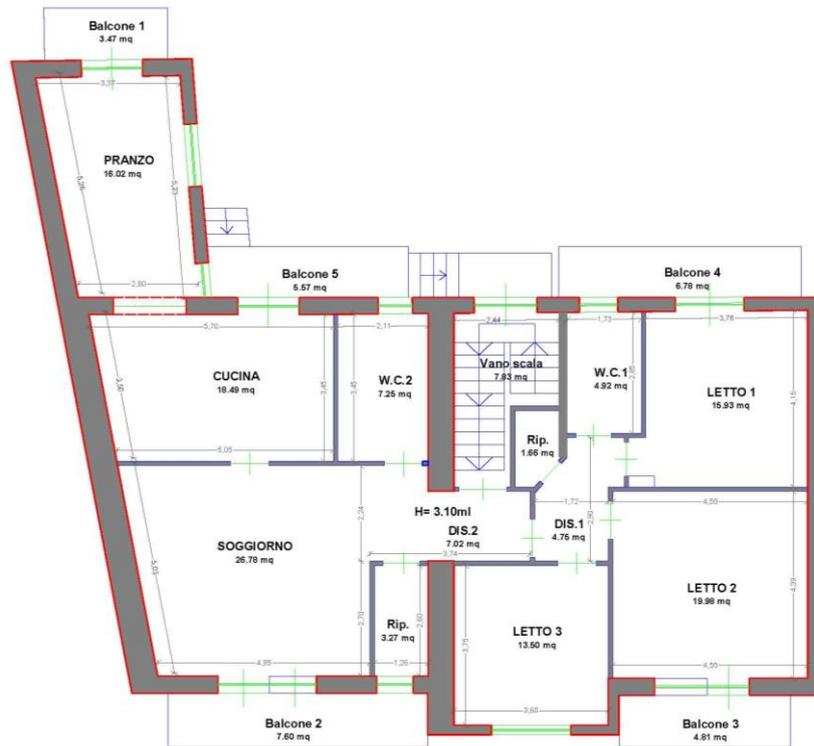
Figura n°1: planimetria dello stato reale dei luoghi.

Nella figura di seguito è schematizzata l'attuale situazione dei luoghi di procedura esecutiva riportata all'interno della planimetria dello stato reale dei luoghi (cfr. figura n°1).

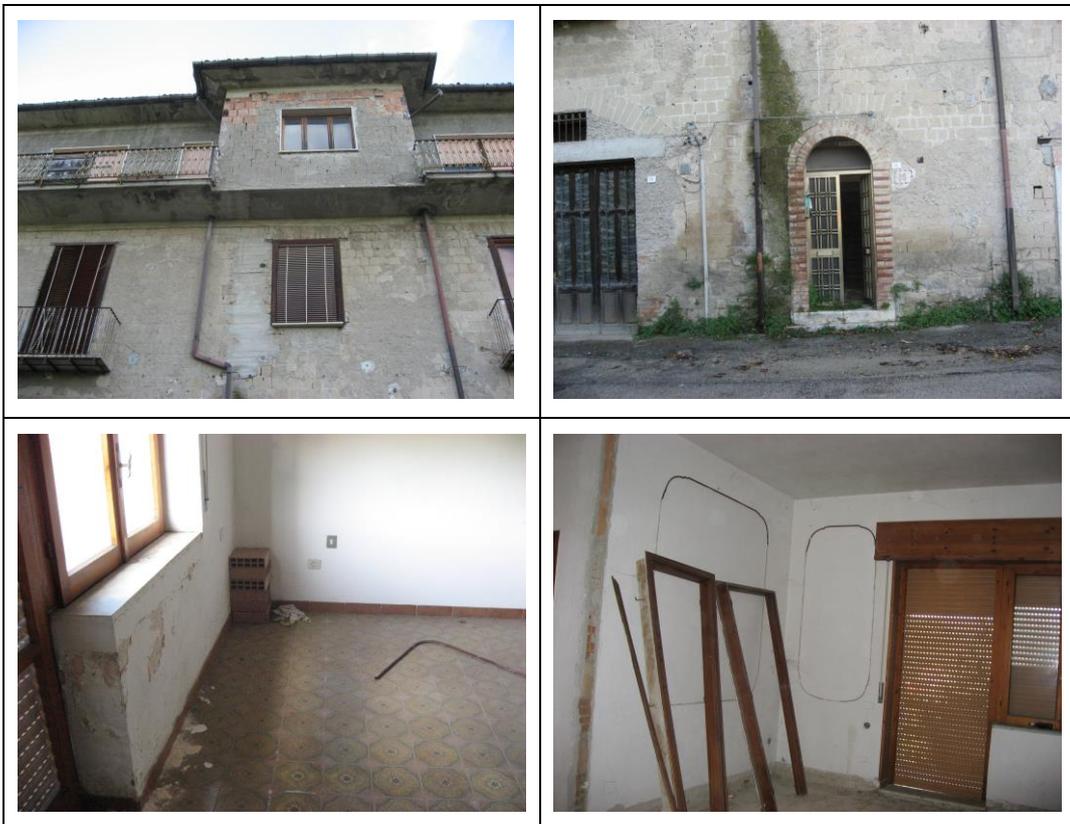
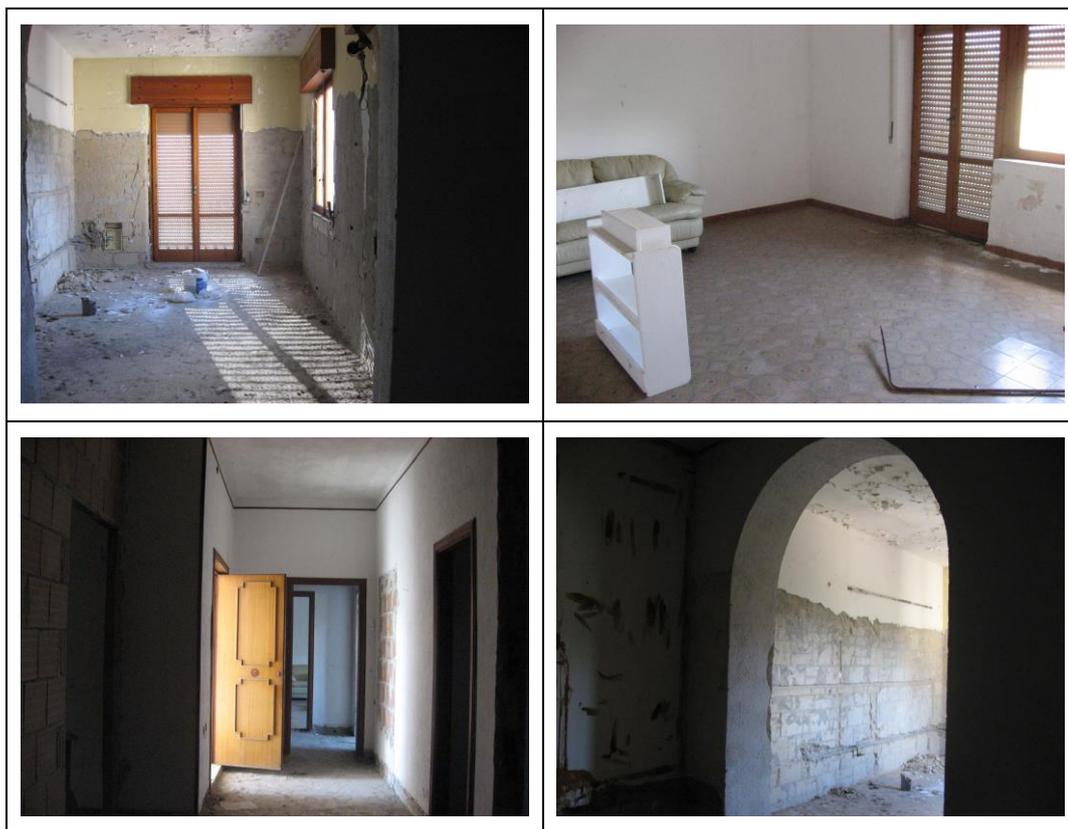
Si riportano inoltre di seguito anche le foto scattate all'interno dell'appartamento durante l'accesso sui luoghi di causa che riportano lo stato reale dell'unità immobiliare:

Come già detto in precedenza l'immobile presenta qualità progettuali, architettoniche e costruttive di tipo comune, non degne di particolare rilievo, dove in dettaglio le facciate dell'immobile e gli infissi esterni non presentano elementi di pregio architettonico, ricadendo in tipologie normalmente utilizzate. Per quanto riguarda lo stato conservativo, va detto che il fabbricato presenta un cattivo stato di conservazione, in particolare, si evidenzia che le finiture esterne necessitano di interventi di manutenzione ordinaria e straordinaria lungo le pareti esterne. Il bene descritto è in condizioni fatiscente, sia internamente che esternamente, per cui, allo stato attuale, necessita di opere di manutenzione ordinaria e straordinaria e anche gli impianti non sono a norma e non sono funzionanti.

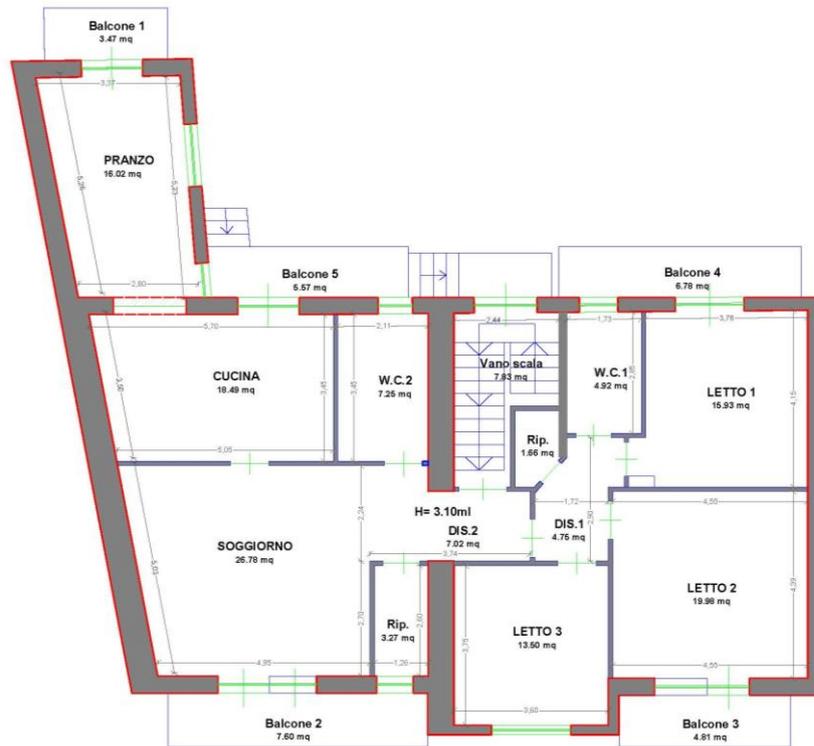
Figura n°2: Planimetria dello stato reale dei luoghi.

Nella figura di seguito è schematizzata l'attuale situazione dei luoghi di causa riportata all'interno della planimetria dello stato reale dei luoghi (cfr. figura n°2).

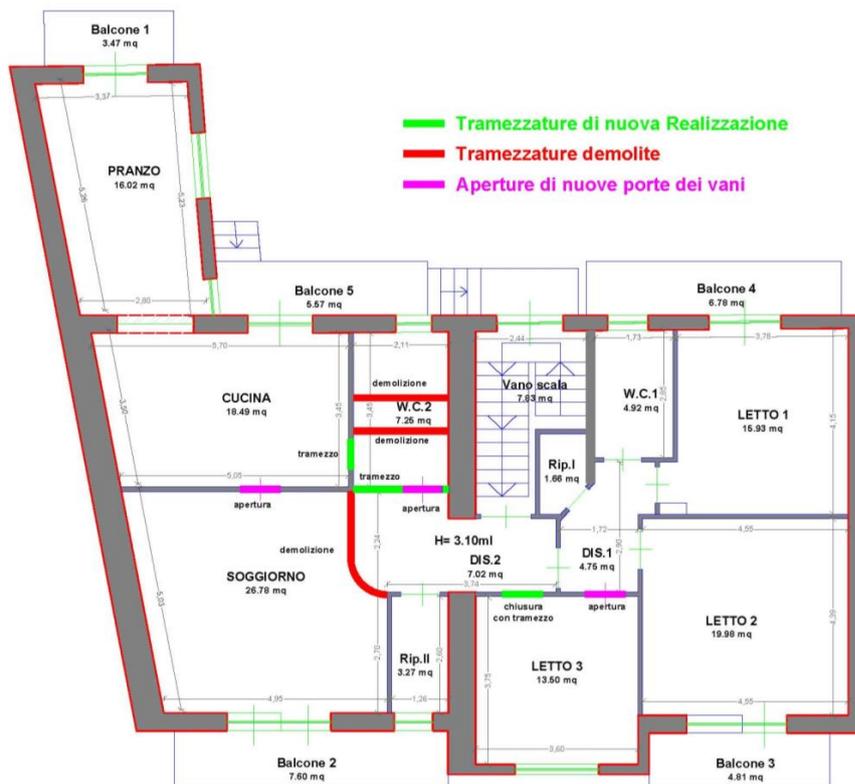
Figura n°3: Planimetria di confronto tra lo stato legittimo/reale dei luoghi con opportuna indicazione grafica delle riscontrate difformità.

Nella figura n°3 è riportato il confronto tra lo stato assentito e lo stato reale dei luoghi di causa, dove sono evidenziate con i rispettivi colori le tramezzature demolite e/o realizzate e le aperture di nuove porte realizzate nei vari vani senza rilascio di apposita autorizzazione.

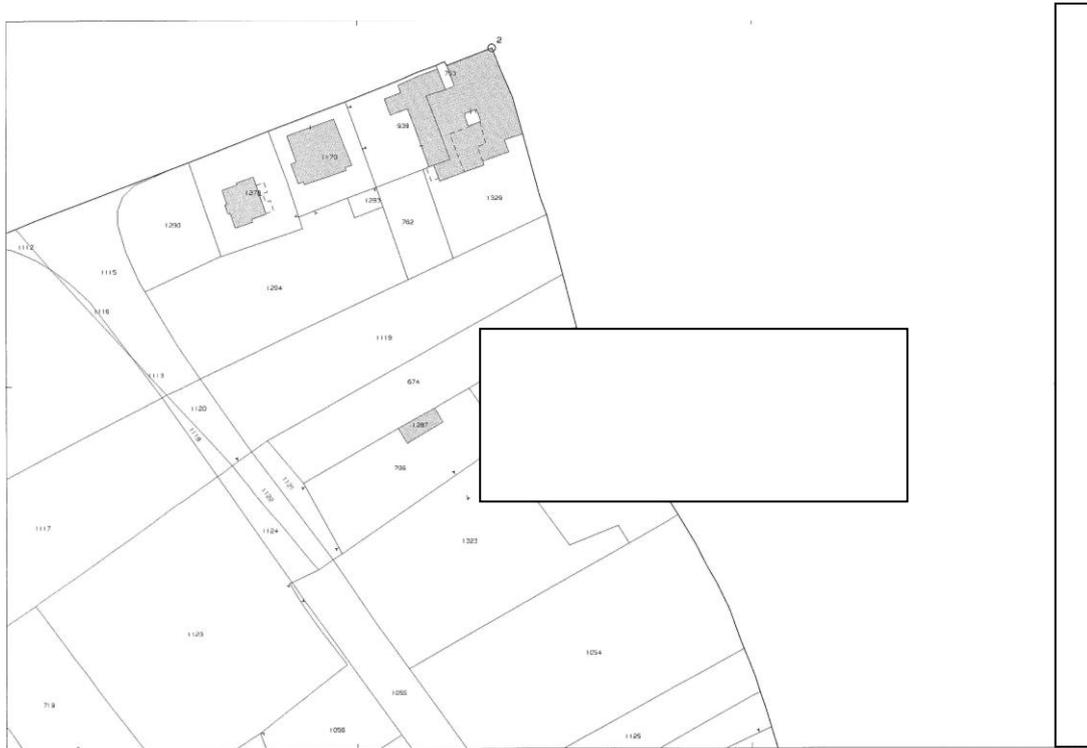
A tal riguardo, dalla ricostruzione dei vari passaggi di proprietà, si deduce che la particella originaria (Foglio █ p.lla █ Sub. █ e p.lla █ Sub. █) in seguito alla Variazione del 05/02/2015 eseguita internamente dal Catasto con Pratica n. ██████ mediante bonifica identificativo catastale (n. ██████) costituita dalla soppressione della particella ceu sez Foglio █ p.lla █ sub █ per allineamento mappe, è diventata la p.lla █ sub. █ e sub. █ graffate, oggetto di procedura esecutiva immobiliare, quindi il bene pignorato corrisponda ai beni oggetto dei passaggi di proprietà. Poiché l'oggetto di procedura di esecuzione immobiliare è un fabbricato, lo scrivente CTU fa presente che la particella ██████ oggetto di pignoramento riportata al Catasto Fabbricati, nel Catasto Terreni corrisponde sempre alla particella ██████ dalle informazioni riportate negli atti del catasto al 2023, che dall'Impianto Meccanografico del 14/01/1977 al 05/02/2015 l'immobile predecessore nel Comune di Prata di Principato Ultra era censito nel Catasto Terreni al Foglio █ Particella █ e, che, dal 05/02/2015 in seguito alla Variazione del 05/02/2015 Pratica n. ██████ in atti dal 05/02/2015 in seguito alla Bonifica Identificativo Catastale (n. ██████) è stata soppressa la Particella █ Foglio █ del Comune di Prata Principato Ultra (AV). Si allega Foglio di Mappa Catastale con evidenziata la particella interessata dal pignoramento immobiliare (*cfr. figura n°4*).

Figura n°4: Foglio di Mappa Catastale (con evidenziazione della p.lla interessata).

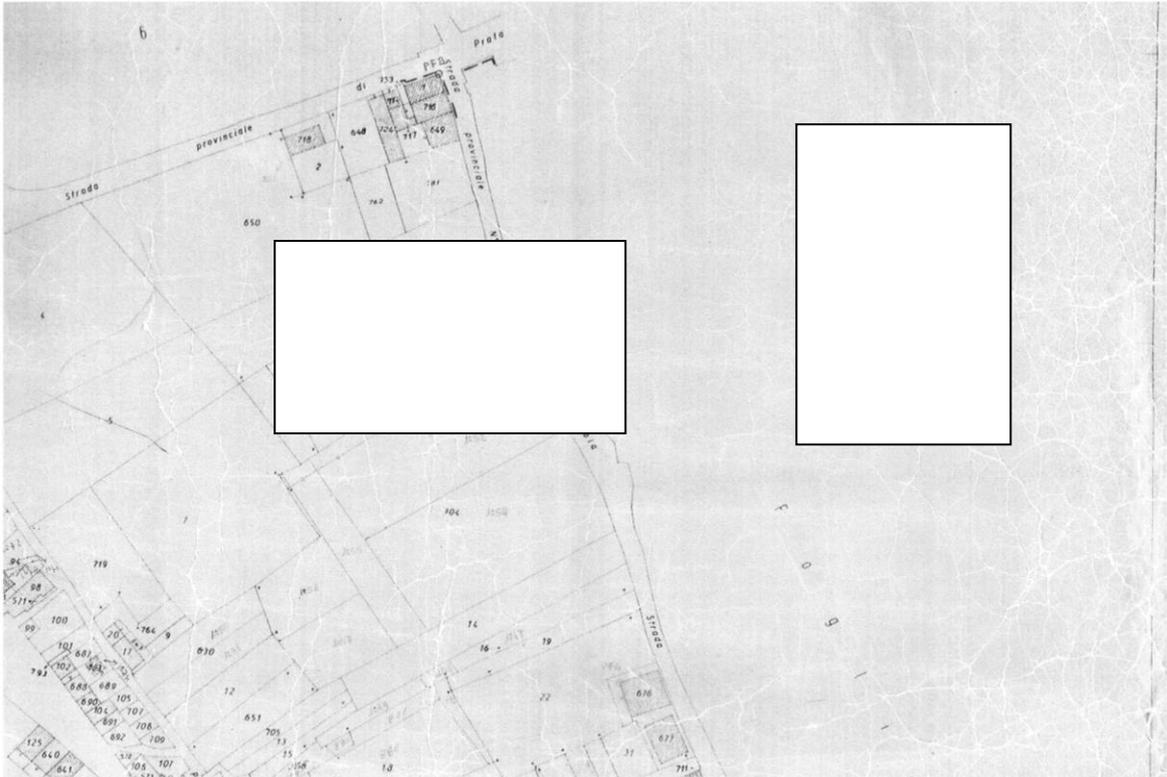
Figura n°5: Foglio di Mappa Cartacea Catasto Terreni antecedente all'impianto Meccanografico del 1977 dove è riportata la p.lla [redacted]

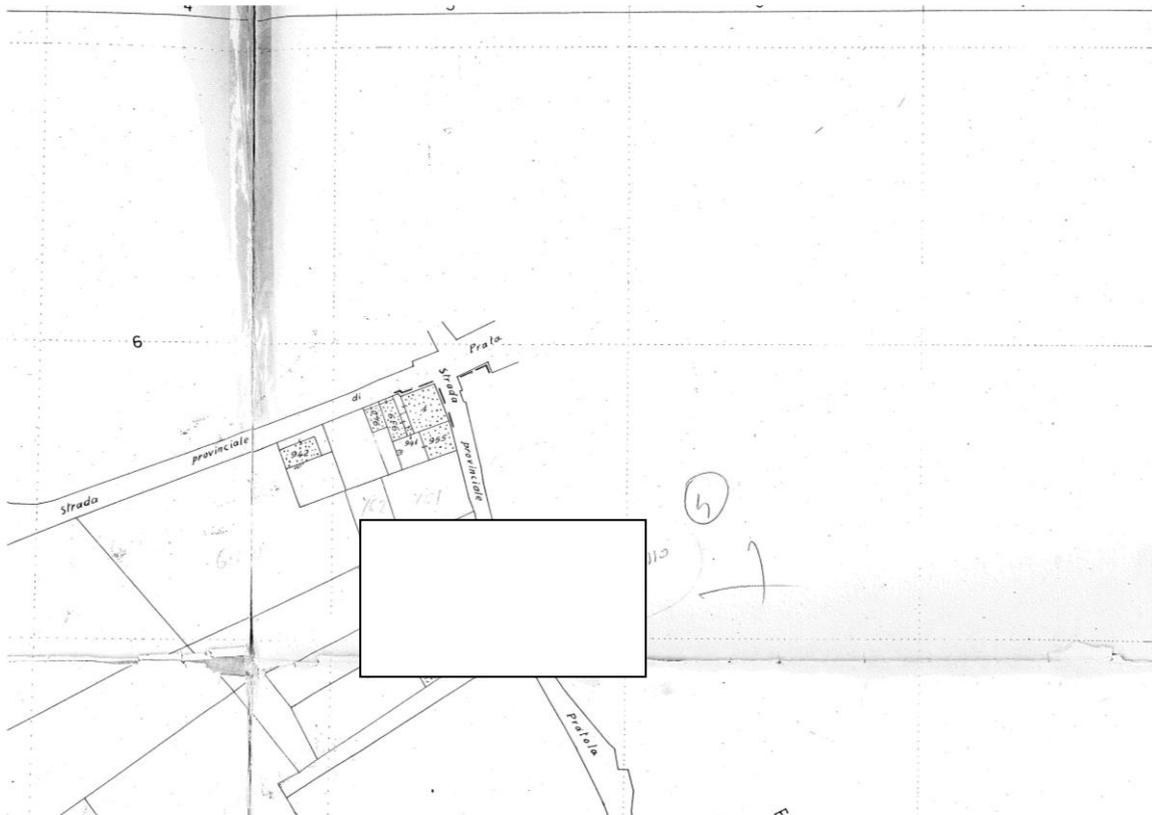
Figura n°6: Foglio di Mappa Cartacea Catasto Fabbricati Terreni antecedente all'impianto Meccanografico del 1987 dove sono riportate le [redacted]

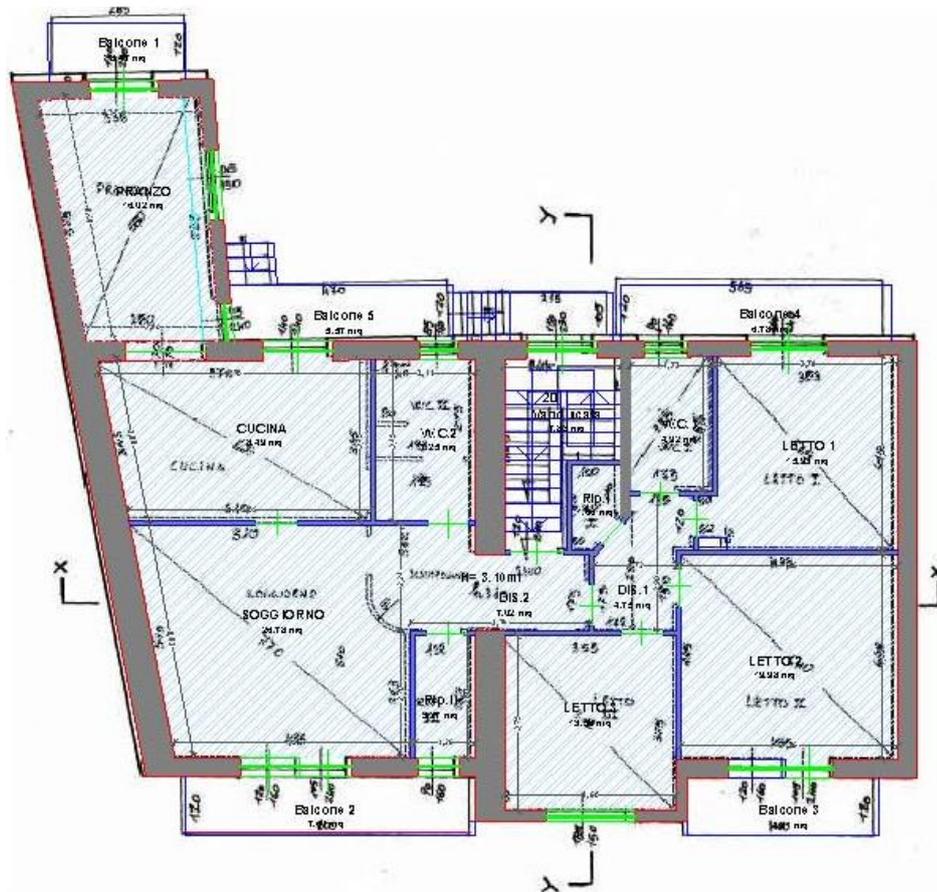
Al riguardo, ai fini di una opportuna comprensione il CTU procede alla sovrapposizione della planimetria dello stato reale dei luoghi (predisposta precedentemente al quesito n. 2) con la planimetria di progetto (cfr. figura n°7).

Figura n°7: Sovrapposizione della Planimetria dello Stato reale dei luoghi con la Planimetria di Progetto.

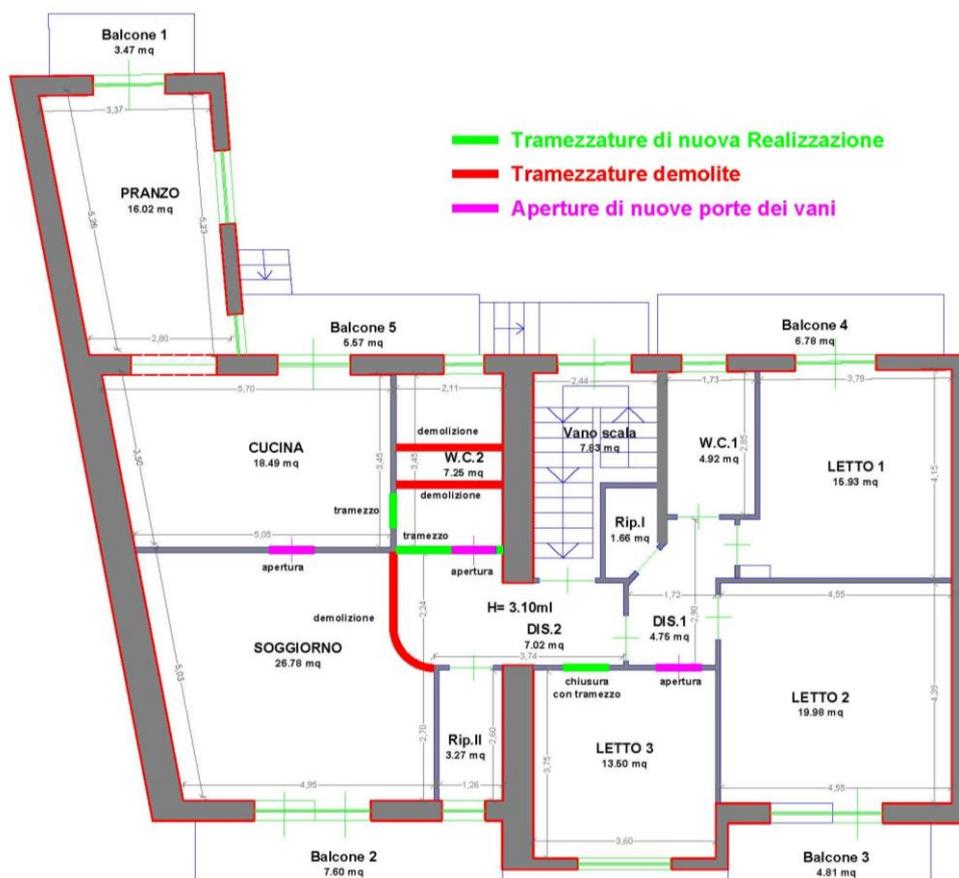
Poiché sono state riscontrate delle difformità tra lo stato attuale e quello di progetto, viene predisposta apposita **planimetria dello stato reale dei luoghi** con *opportuna indicazione grafica delle riscontrate difformità* (cfr. figura n°8).

Figura n°8: Planimetria dello Stato reale dei luoghi con opportuna indicazione grafica delle riscontrate difformità.

Le opportune difformità sono sanabili unitamente all'ottenimento della Pratica in Sanatoria presentata presso gli Uffici Tecnici del Comune di Prata Principato Ultra, previo versamento di una sanzione amministrativa più eventuali altri oneri amministrativi, in cui sono riportate variazioni non essenziali realizzate in corso d'opera che non hanno incidenza rilevante in termini di superficie e volume, secondo l'art.34 del DPR 380/2001, **conseguenti al rilascio della Scia in Sanatoria e degli oneri tecnici dove si stima un costo pari ad € 1000,00.**
