## TRIBUNALE DI GROSSETO

**Procedura** N. 66/2023 R.G.E.I.

**Oggetto:**  
**CONSULENZA TECNICA D'UFFICIO INERENTE IMMOBILE UBICATO NEL  
COMUNE DI MAGLIANO IN TOSCANA (GR)**

## RELAZIONE

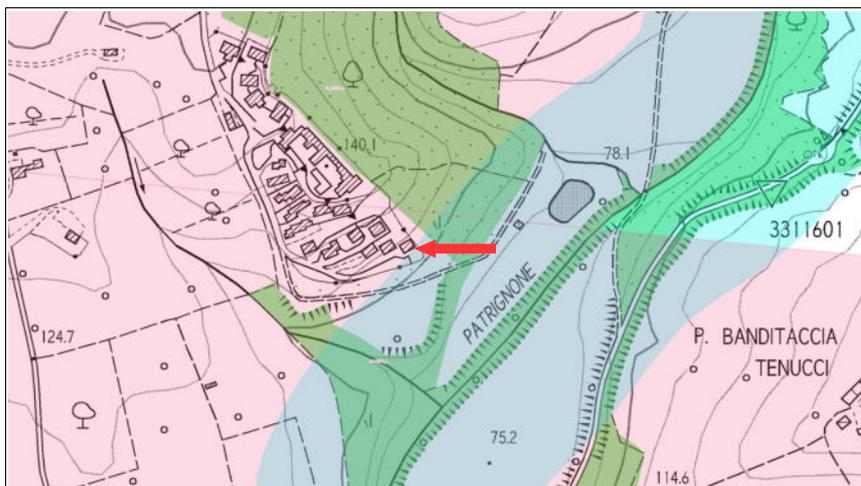
Estratto cartografia del PIT Toscana

L'immobile è sottoposto al vincolo paesaggistico ex art 136 del Dlgs 42/2004, come risulta dallo stralcio della cartografia (di seguito riportata) del Piano d'Indirizzo Territoriale, con valenza di Piano paesaggistico, della Regione Toscana, con codice identificativo del vincolo 39/1974 e codice regionale 9053240.

Lambiscono l'immobile aree sottoposte ai vincoli ex art 142 del Dlgs 42/2004, lettera c (fiumi, torrenti, corsi d'acqua) e g (territori coperti da foreste e boschi).

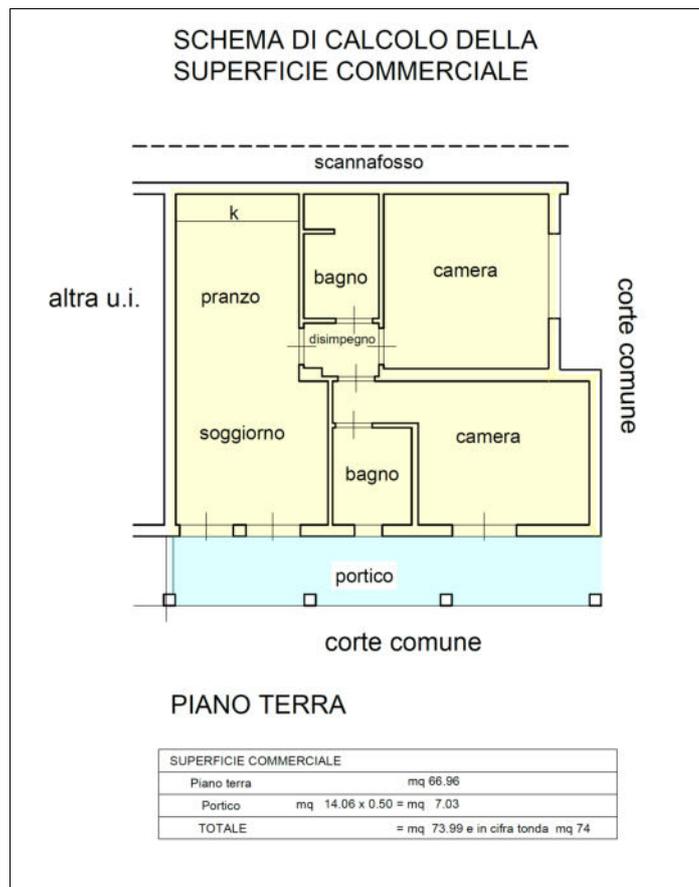
Come può desumersi dallo schema di calcolo di seguito riportato, nel quale sono evidenziate con differenti colori le superfici lorde dell'unità abitativa e quelle della sua pertinenza (portico), la superficie commerciale dell'unità immobiliare risulta di mq 73,99 e, **in cifra tonda, mq 74,00**.

La **superficie commerciale** è stata dunque rilevata al lordo dei muri interni e perimetrali, questi ultimi considerati al 50% se di confine con altro immobile o con parti condominiali; la superficie del portico, è stata computata al 60% in quanto superficie accessoria posta in diretto contatto con l'abitazione.
