TRIBUNALE CIVILE DI LAMEZIA TERME

LIQUIDAZIONE GIUDIZIALE

N.7/2023

PERIZIA DI STIMA IMMOBILIARE

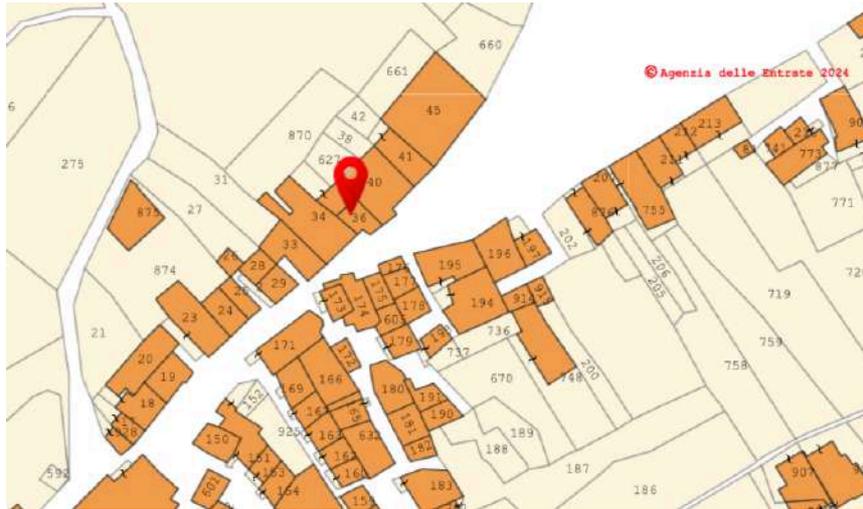
Figura 2 Individuazione catastale Cespite A

Negoziobottega ubicato alla Piazza Castello n. 20, censito nel NCEU del comune di Motta Santa Lucia , al foglio di mappa 13 particella 36 sub 2 cat. C/1 classe II consistenza 29 mq rendita €247,12;

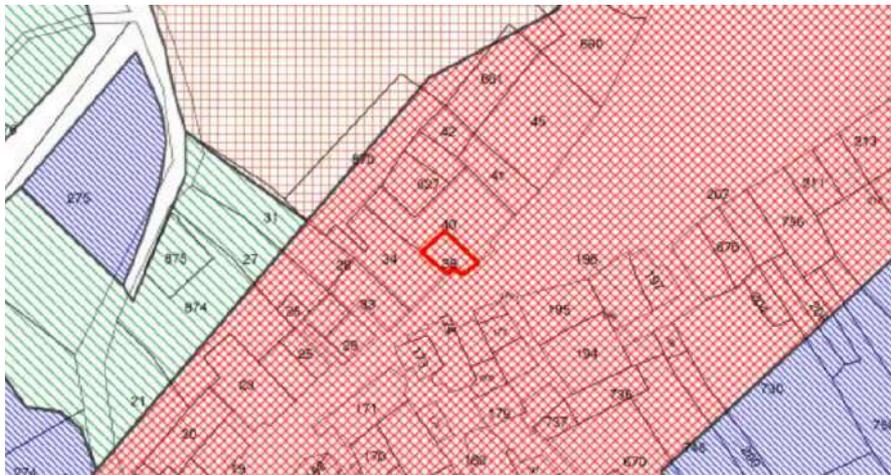
Figura 3 Stralcio PRG_Zona A

Interpellando il Geo Portale del Comune di Motta Santa Lucia, sono emersi i seguenti risultati: l'immobile censito nel NCEU fg 13 part 36, ricade in zona omogenea Zona A – Centro Storico .

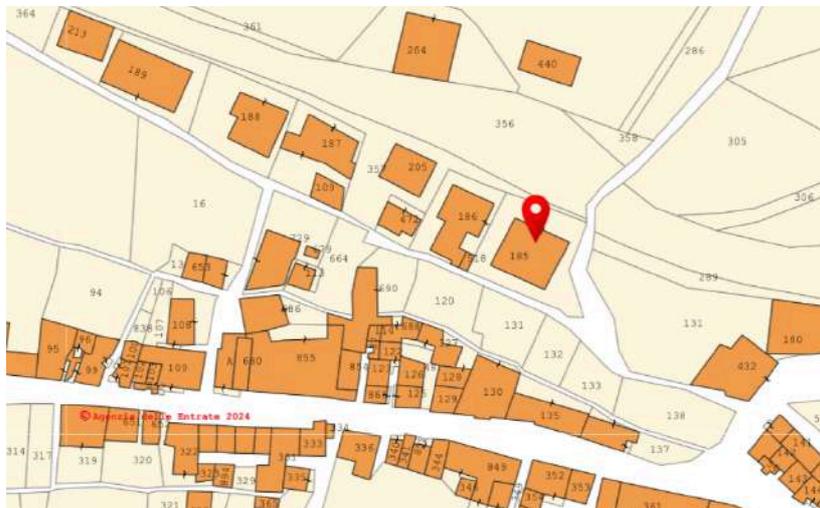
Figura 5 Individuazione catastale Cespite B

1. Area urbana situata alla via del Progresso piano T s.n.c., censita nel NCEU del comune di Motta Santa Lucia (CZ), foglio di mappa 4, particella 185, sub 5, categoria F1, con una consistenza di 25 mq. Si specifica che la categoria F1 comprende unità immobiliari urbane non idonee a produrre reddito e prive di rendita catastale. Tali unità sono rappresentate solo nell'elaborato planimetrico, mentre si esclude la presentazione di singole planimetrie.
2. Appartamento ubicato alla via del Progresso, snc, censito nel NCEU del comune di Motta Santa Lucia , al foglio di mappa 4, particella 185, sub 14, cat. A/3, classe II, consistenza 8,5 vani, rendita €364,36; piano S1-1-2.

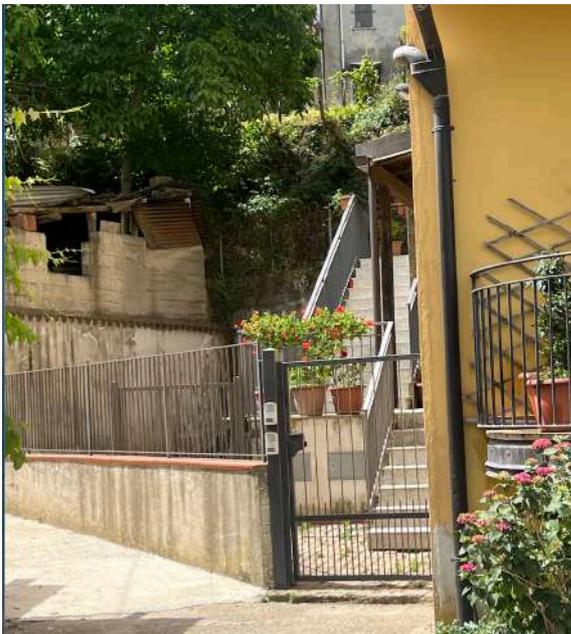
Figura 9 Ingresso accesso al sub

L'accesso al sub 5 avviene attraverso due cancelli pedonali posti sul lato nord del fabbricato principale.

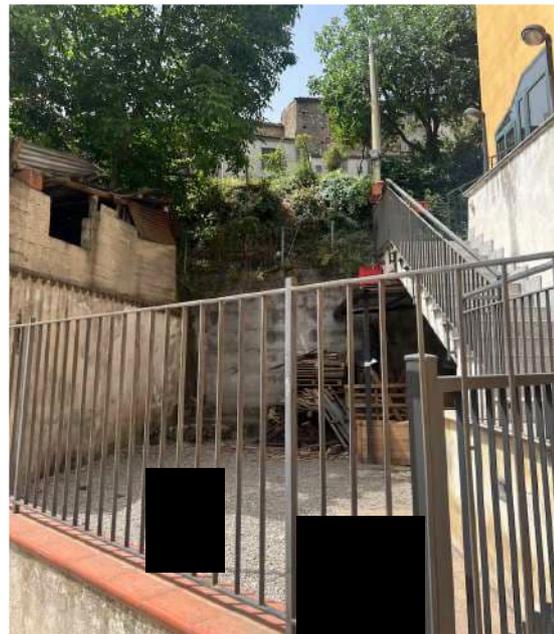
Figura 10 Area Sub 5

Attualmente l'area del sub 5 è una corte ricoperta da pietrisco, contigua con il sub 11, di proprietà ■■■■■

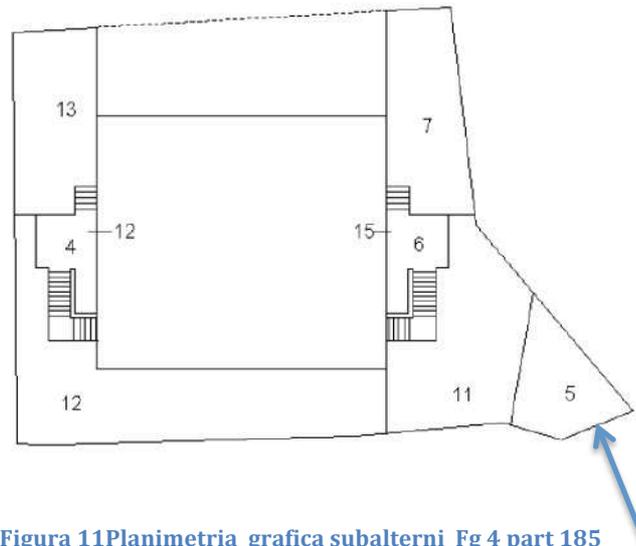
Figura 11 Planimetrica grafica subalterni Fg 4 part 185

Secondo la Circolare n. 9 del 26 novembre 2001 che definisce le categorie di gruppo F come "fittizie" per la loro mancanza di rendita catastale, la categoria catastale F/1 identifica l'area urbana, ossia una superficie di corte senza fabbricati che possiede una spiccata valenza urbana e non può essere considerata come terreno agricolo. Pertanto il sub 5 rientra nella definizione dell'area urbana di categoria F1 suddetta. Una criticità legata a questa categoria catastale riguarda la sua non recuperabilità poiché è priva di rendita. Sulla visura, infatti, si può consultare solo la superficie che si riferisce all'area urbana e gli intestatari. L'area urbana, invece, è rappresentata soltanto nell'elaborato planimetrico catastale. Pertanto la superficie del sub 5 verrà considerata come terreno edificabile.

La superficie è pari a 25 mq.

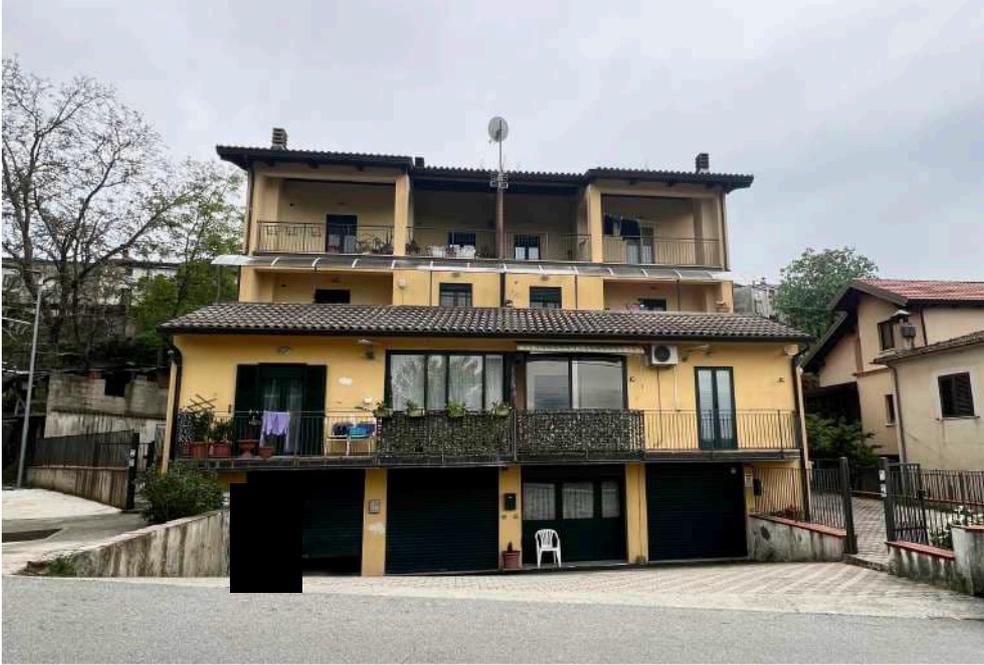
Figura 12 Via del Progresso snc

L'immobile in oggetto, ubicato in via del Progresso n.7, si sviluppa su Piano S1-1-2 .

Al piano S1 si accede direttamente dalla corte situata lungo la strada comunale. Una serranda elettrica permette l'accesso al locale destinato a cantina avente superficie pari a 51 mq. Il locale si trova allo stato rustico: la pavimentazione in calcestruzzo è degradata e discontinua; sulle pareti rifinite con intonaco grezzo vi è la presenza di umidità di risalita. Sul soffitto del locale è presente un'infiltrazione di acqua. L'altezza rilevata è pari a 2,40 mt.

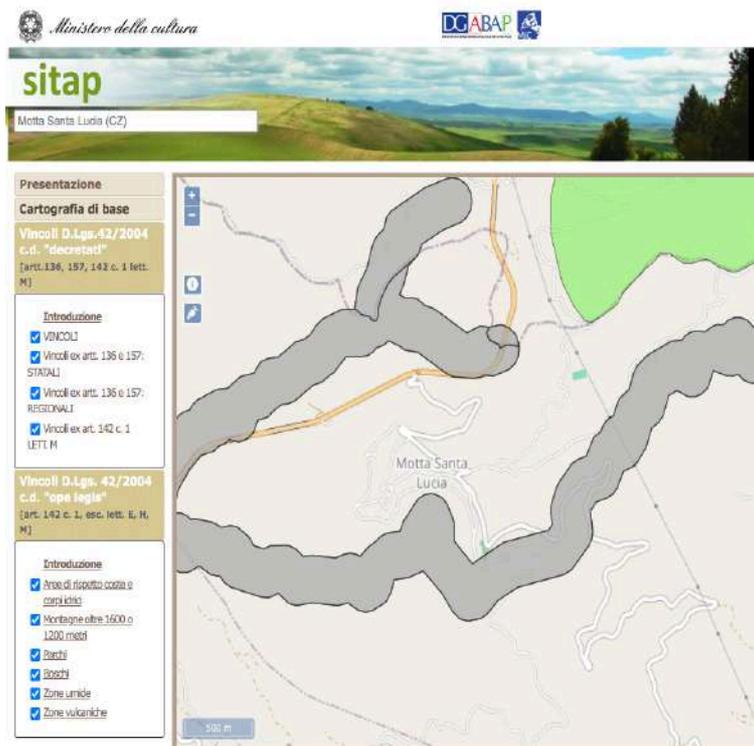
Figura 13 Stralcio SITAP Individuazione Comune di Motta Santa Lucia

Il bene non è sottoposto a Vincolo beni culturali e paesaggistici art.142 C1 L.c.

Il bene, come risulta dallo stralcio SITAP Individuazione Comune di Motta Santa Lucia nella figura 13, non è sottoposto a Vincolo beni culturali e paesaggistici art.142 C1 L.c.

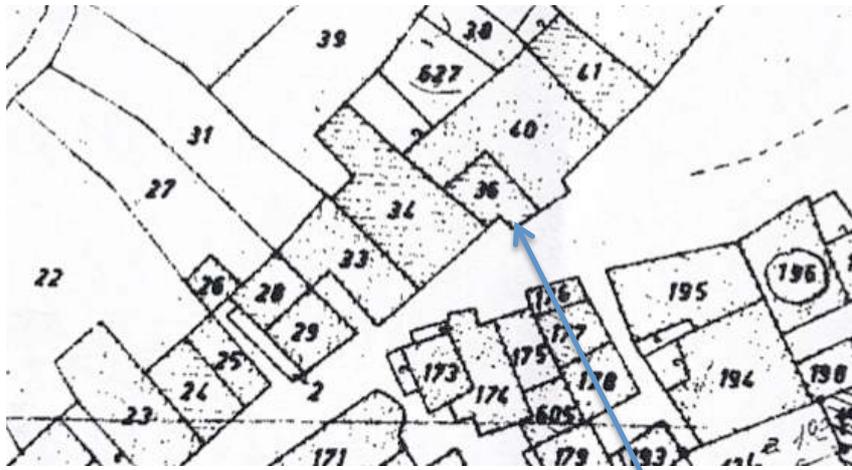
Figura 14 Stralcio planimetria catastale 1954

- 2- Deve essere “dimostrabile” che l'immobile sia stato costruito effettivamente prima del primo settembre 1967. Per verificare la seconda condizione, la scrivente ha eseguito una ricerca sulle planimetrie storiche urbanistiche del Comune di Motta Santa Lucia, nello specifico la Planimetria Catastale datata 1954 risulta che il fabbricato è presente anche in questa planimetria. Pertanto sulla base delle risultanze derivate dalle ricerche presso gli archivi Comunali dell'UTC e alla luce delle dichiarazioni effettuate in seno di sottoscrizioni dell'Atto di Compravendita, nonché dal riscontro dalla tipologia costruttiva del fabbricato, si ritiene che sia dimostrabile che l'immobile sia stato edificato ante 42.

Pertanto privo sia di titolo abilitativo che Certificato di abitabilità. Inoltre, alla luce dei sopralluoghi effettuati e dal confronto con la planimetria catastali esistente, si è riscontrato una diversa distribuzione dello spazio interno, tali da non influire sui parametri urbanistici fondamentali. Dall'archivio comunale si è riscontrato che fino al 10.06.2024 non sono stati presentati altri titoli abilitativi per tali modifiche.

Alla luce dei sopralluoghi effettuati e dal confronto con la planimetria catastali esistente , si è riscontrato una diversa distribuzione dello spazio interno, tali da non influire sui parametri urbanistici fondamentali.

Dall'indagine in archivio dell'ufficio tecnico comunale non è risulta esser stata presentata nessuna pratica edilizia per tali interventi sino al 10.06.2024. Pertanto al fine di sanare tale difformità riscontrata, opere compiute in assenza di Scia, ai sensi dell'art. 37 DPR 380/2001, è necessario presentare una Scia in Sanatoria. Il costo della sanzione pecuniaria previsto per la realizzazione di tali interventi edilizi realizzati in assenza di Scia, ma rispettosi della normativa, dato che non incidono sulla variazione dei parametri urbanistici e delle volumetria, né modificano la destinazione d'uso e la categoria edilizia, è pari a 516,00€ euro oltre i diritti di istruttoria comunale.

Pertanto per la conformità edilizio-urbanistica-catastale e per conseguimento dell'Agibilità, la scrivente ritiene opportuno considerare il costo necessario arrotondato pari a 2.500,00 euro.

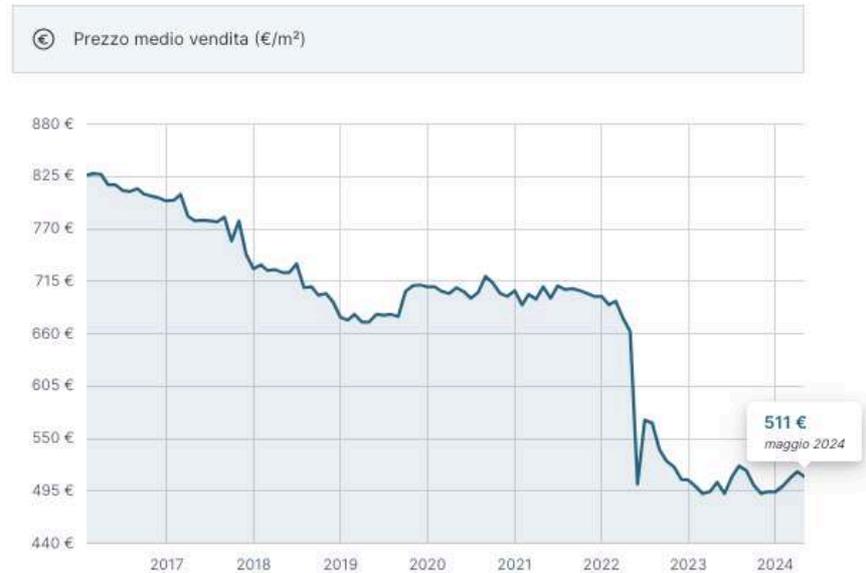
Figura 15 Andamento dei prezzi degli immobili a Motta Santa Lucia riferimento www.immobiliare.it

I grafici seguenti mostrano l'andamento dei prezzi nel tempo di tutte le tipologie di immobili residenziali a Motta Santa Lucia, sia in vendita sia in affitto.
