TRIBUNALE di VICENZA
SEZIONE ESECUZIONI IMMOBILIARI
Esecuzione immobiliare R.G. n. 265/2022

RAPPORTO DI VALUTAZIONE – LOTTO UNICO – AGGIORNATA
Ai sensi dell'art. 173 bis d.a. c.p.c., come modificato per effetto del D.L. 83/2015

Abitazione al piano secondo con cantina al piano interrato identificata in Vicenza, fg. 82 part. 323 sub. 13

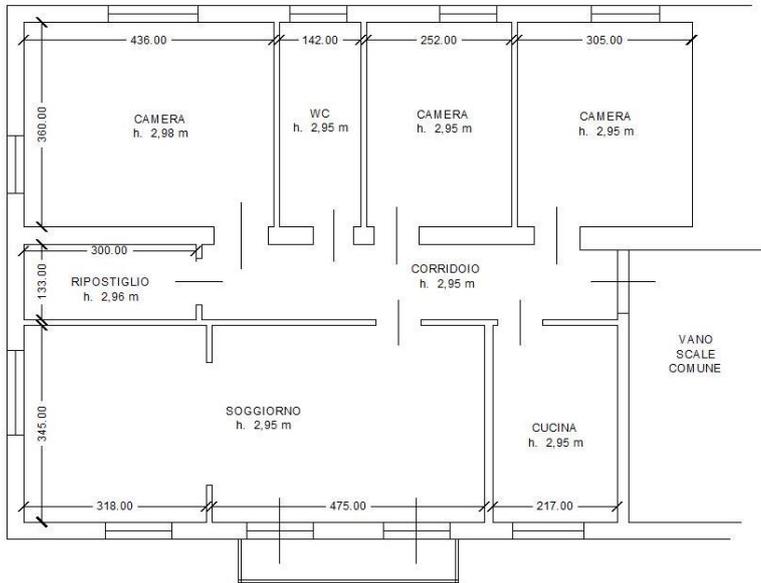
PIANO SECONDO

STATO RILEVATO (INDICATIVO)

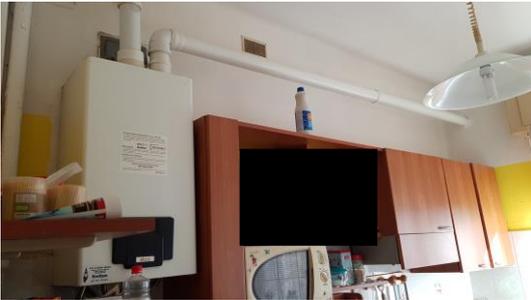
CENTRALE TERMICA

A completamento delle caratteristiche, l'appartamento risulta dotato di impianto elettrico, idrico, telefonico, TV, centrale termica autonoma situata in cucina, con riscaldamento a termosifoni; non è stato chiarito se lo smaltimento dei reflui avvenga tramite allaccio a fognatura o vasche. In fase di sopralluogo e con riferimento all'accesso agli atti, all'esperto non sono state fornite le dichiarazioni di conformità degli impianti, e quindi si ritiene che gli stessi debbano essere oggetto di puntuale verifica tecnica, attività questa per la quale risulta indispensabile l'intervento di un professionista impiantistico specializzato.

Il libretto di impianto della centrale termica è stato fornito dalla parte esecutata. Dai controlli eseguiti e dalle informazioni ottenute durante il sopralluogo è stato verificato che quanto oggetto di procedura non era dotato dell'Attestato di Prestazione Energetica (A.P.E.), pertanto si è provveduto alla stesura con l'ausilio di un tecnico abilitato; dal documento in questione risulta che l'appartamento oggetto della procedura, per le sue caratteristiche, è in **Classe Energetica F**.

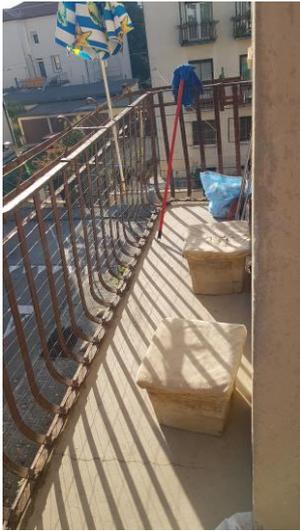
TERRAZZO

In generale, l'appartamento non presenta rilevanti problemi di umidità, fessurazioni o altro; si segnalano alcune fessurazioni sul terrazzo e qualche fessurazione a pavimento all'interno dell'unità.

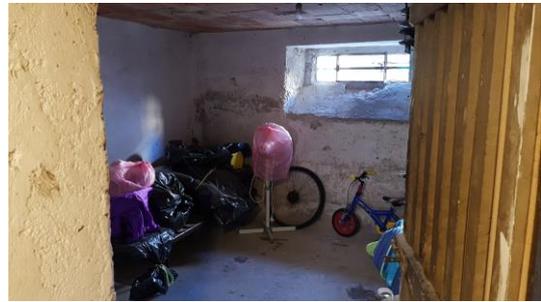
CANTINA

Al piano interrato, è situata una cantina allo stato grezzo con problemi di umidità e dotata di porta di ingresso in legno.

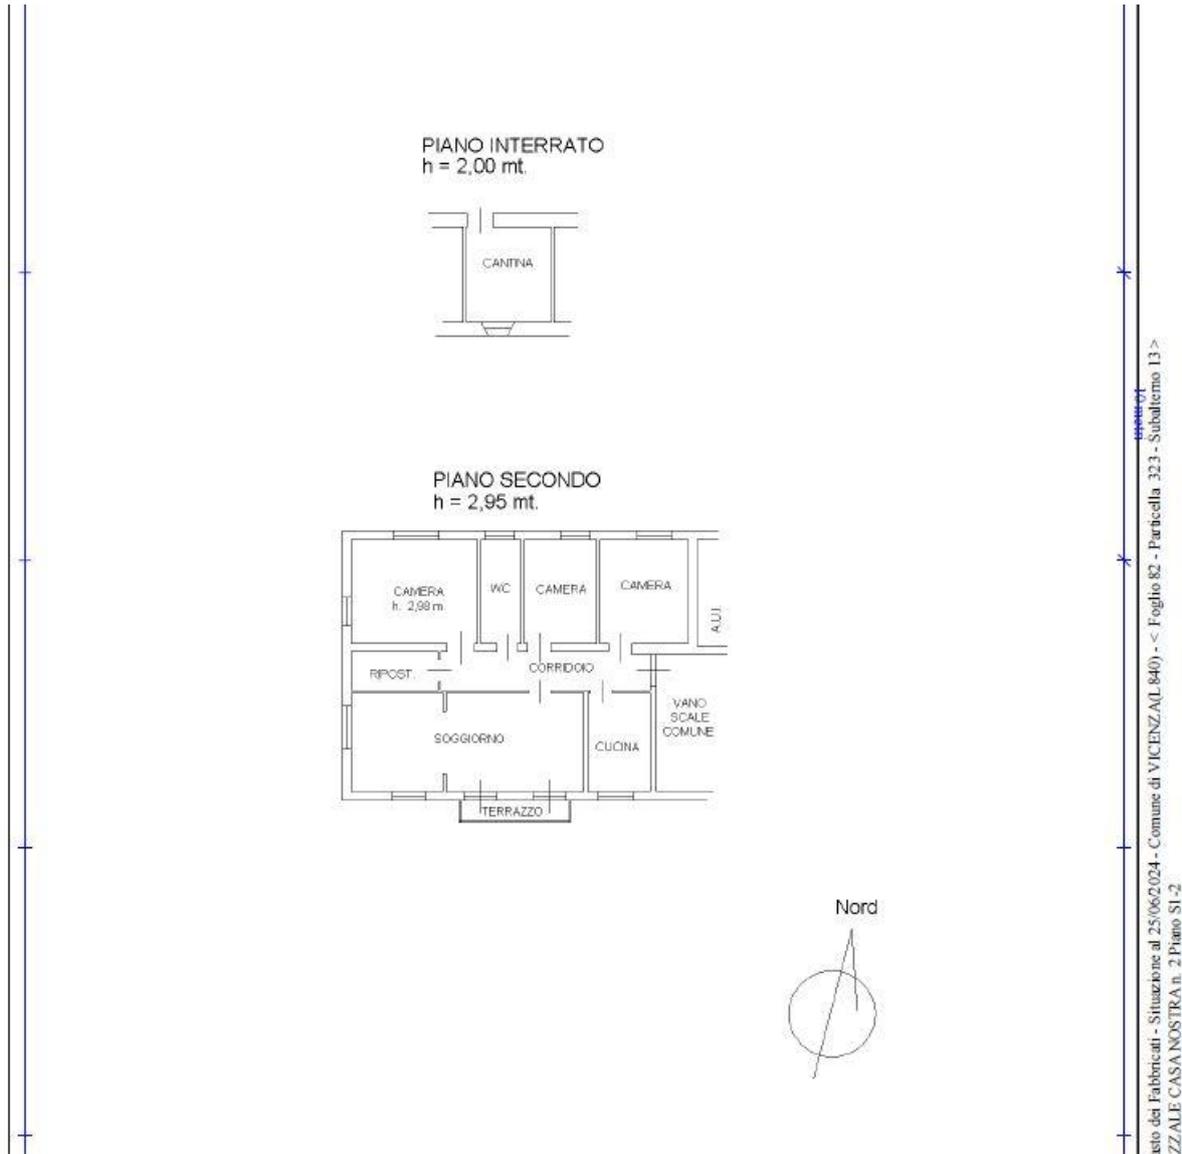
ABITAZIONE PART. 323 SUB. 13

SCHEDA CATASTALE

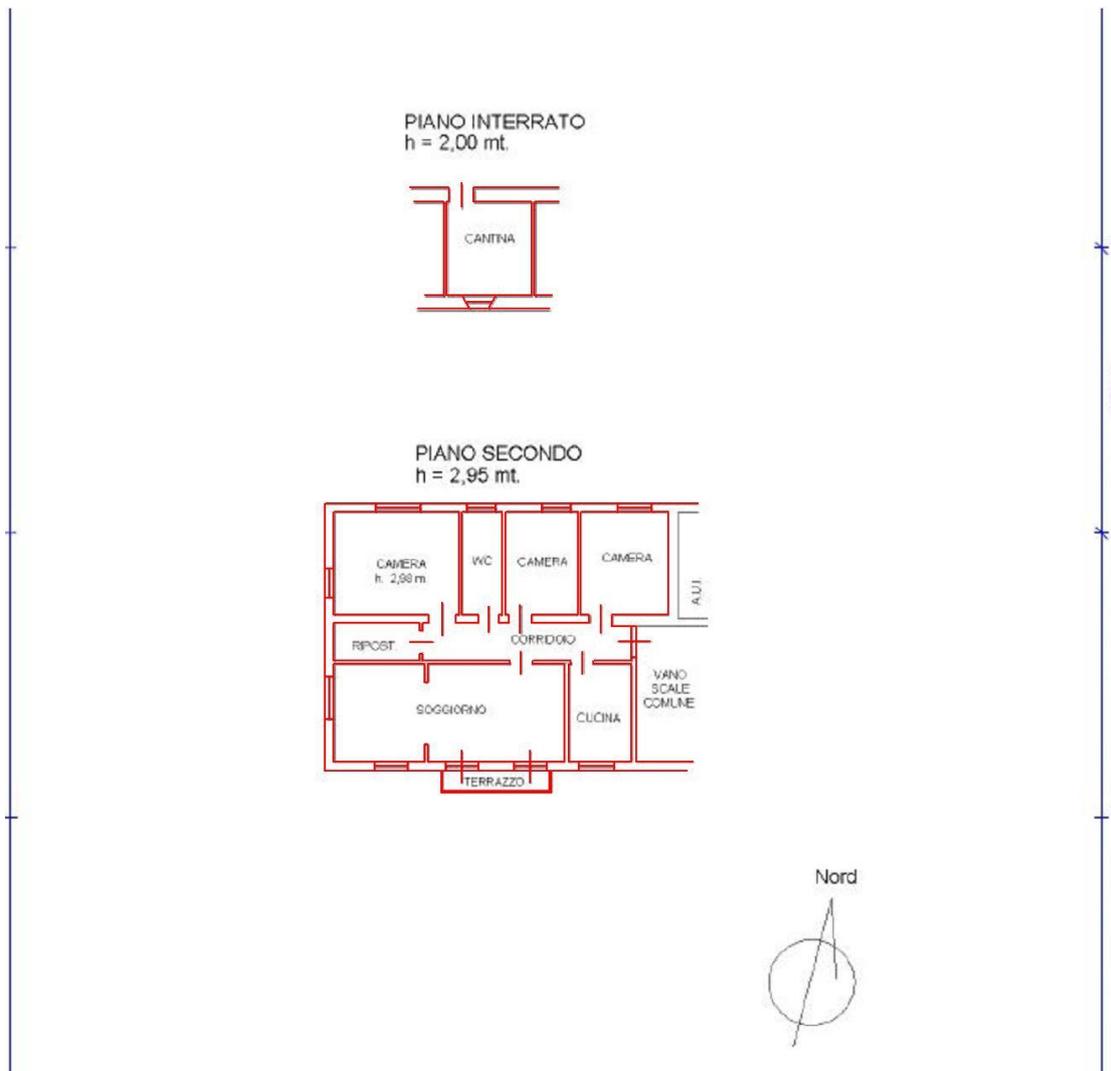
UNITA' ABITATIVA

SOVRAPPOSIZIONE CATASTALE/RILEVATO

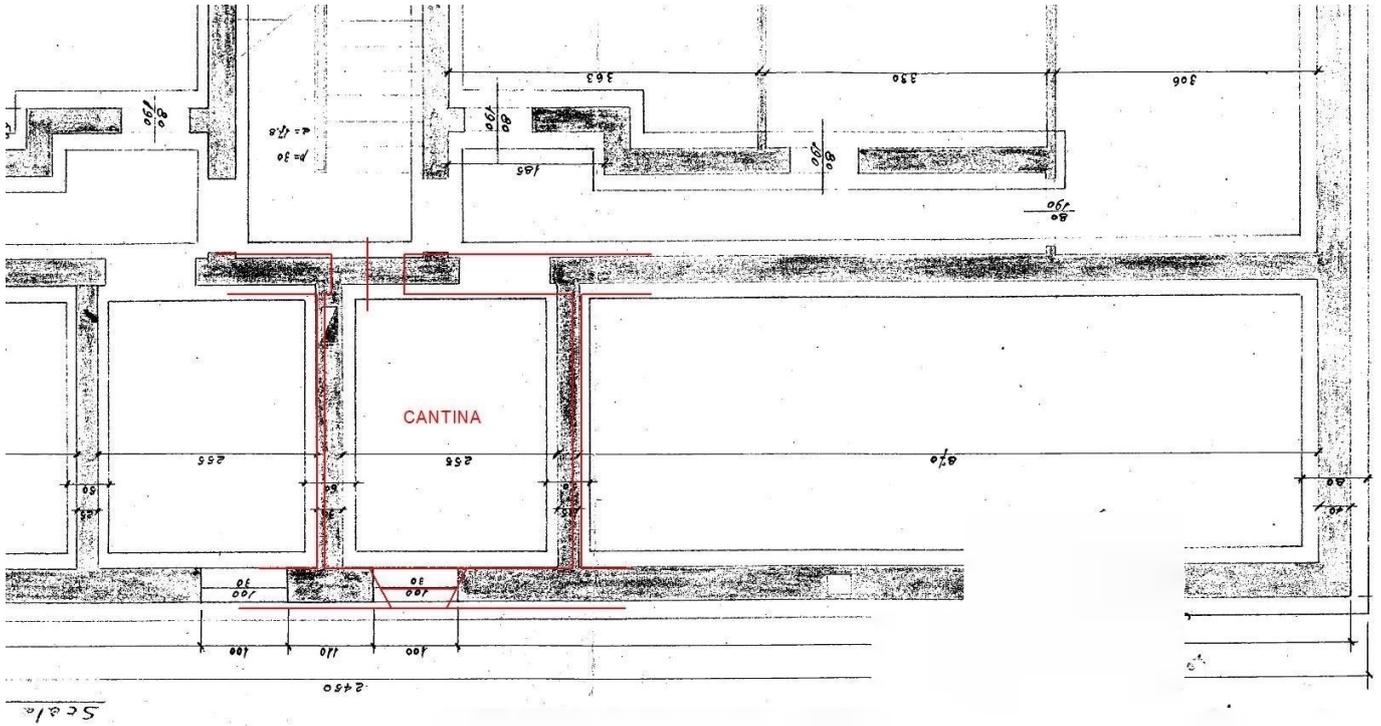
CANTINA

SOVRAPPOSIZIONE AUTORIZZATO/RILEVATO

la successiva disamina di ciascuna problematica è fortemente limitata (con conseguenti incertezze) dalla mancanza degli elaborati progettuali di variante.
