TRIBUNALE DI ISERNIA

Consulenza di stima

■ **Immobile e terreni ubicati in Sesto Campano (IS)**

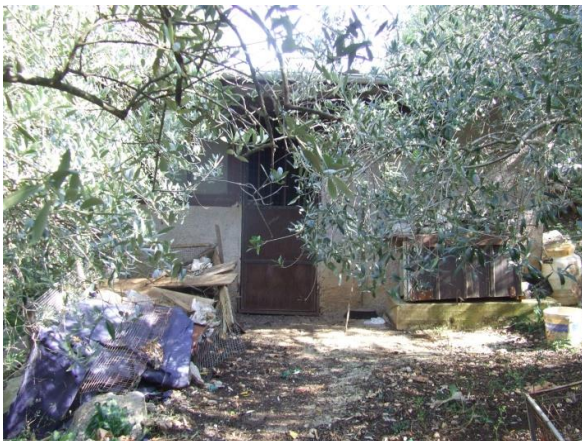
foto 1

La difformità emersa dalle indagini, risulta essere stata eseguita sulla part. 575 del f. 10.

Con una struttura di misure 3mx 4m, **ancorata al suolo**, pareti in alzata a blocchi di cemento intonacate, la copertura a lamiera ondulata poggiate su travi di ferro. Si accede ad essa attraverso una porta in ferro.

La sua destinazione è un ricovero animali e rimessa attrezzi agricoli, da quanto riferiscono i proprietari, "E stata realizzata insieme all'immobile".

L'intervento appena descritto non può definirsi precario. (foto 1/2).

Allo stato di fatto risulta un' opera in **abusivismo**, in totale assenza di qualsiasi specifico titolo abilitativo edilizio, per essa non è possibile un eventuale adeguamento catastale di cui l'art. 19 D.L. 31 maggio 2010, perché la particella come certifica la destinazione urbanistica, ricade nel **Vincolo Frane "Rpa"**, con un rischio potenzialmente alto e ad oggi vige il **VINCOLO DI INEDIFICABILITA'**.

La irregolarità suddetta per quanto già descritto NON E' SANABILE "ai sensi dell'art. 36 del D.P.R. del 06/06/2001 n. 380," opere eseguite in difformità o in assenza della Concessione Edilizia.

Per cui con il fine di un ripristino dei luoghi, l'opera realizzata è soggetta ad abuso amministrativo, ed il Comune di Sesto Campano può ordinarne l'abbattimento, con gli eventuali costi posti a carico dell'acquirente.

La spesa per l'abbattimento è computata a corpo per un costo complessivo € 2.000,00 .

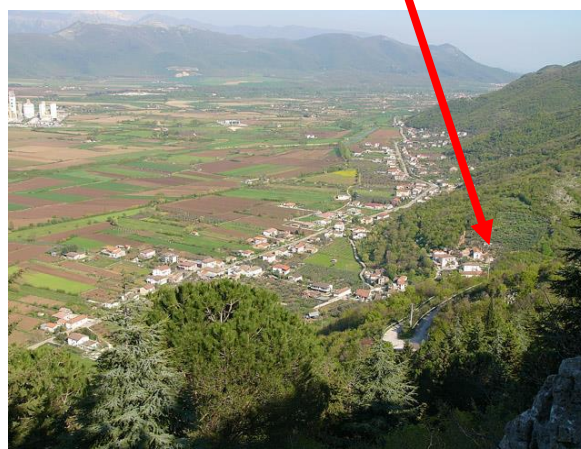
foto 3

Ha un tessuto urbanistico prevalentemente di tipo agricolo, con case sparse di tipo "rurale" e servizi agricoli annessi: capannoni, serre ecc.

Dal Viale Europa (strada Comunale) che divide la frazione, fino a congiungersi con la S.S.85, si dirama la "strada vicinale via Salere", con quote collinari rispetto al piano stradale.

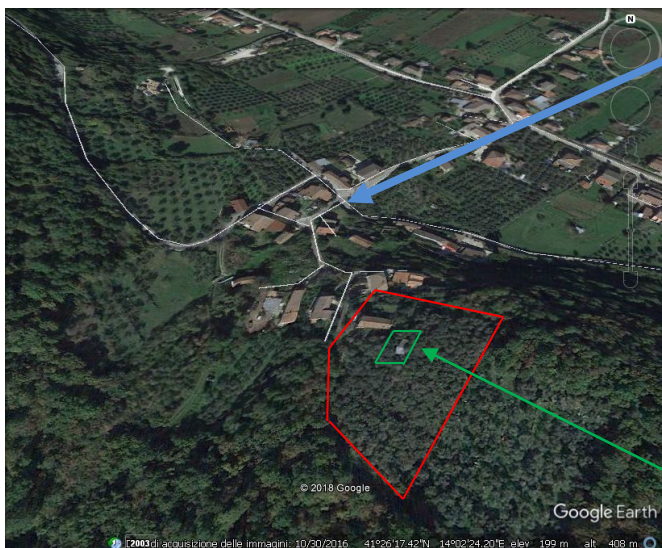
Nella panoramica heart le proprietà circoscritte in rosso, via Salere ed in verde l'abuso edilizio."

Abuso edilizio

Via Salere

Sentiero di accesso alle particelle

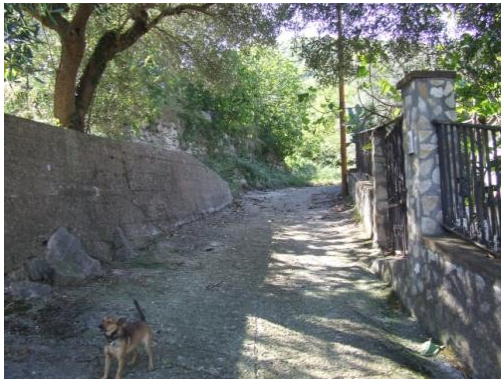
foto 4

Prosegue fino alle particelle interessate una strada in miscela cementizia grossolana, dalla quale attraverso un unico sentiero campestre, di misure minime si raggiungono le particelle. (foto 4-5)"

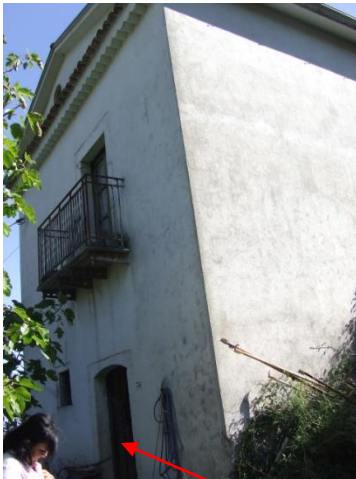
foto 6 **legnaia** esterno

Al piano seminterrato, con una quota > di 3m , rispetto al piano stradale si trova il primo dei 4 locali che compongono l'immobile, di misure 6mx6m, tot. Le tamponature interne ed esterne, risultano ad intonaco civile non rifinito. Adibito allo stato di fatto, a rimessa per oggetti non più in uso. Riportato in catasto come Seminterrato "legnaia". (foto 7)

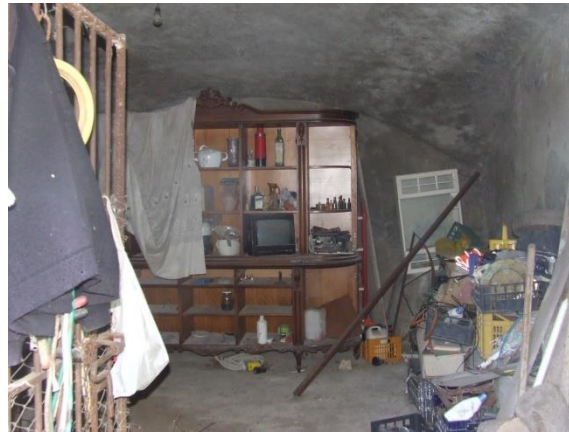
foto 7

legnaia intero

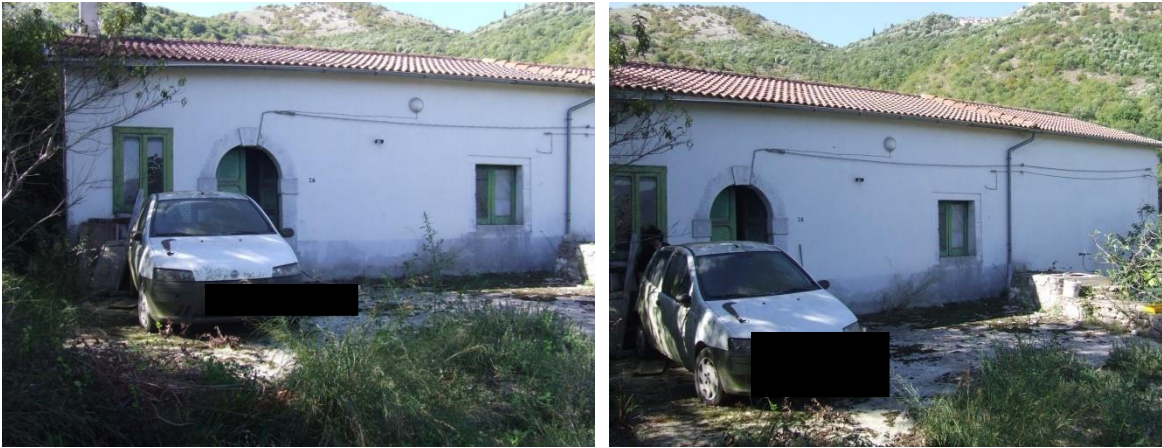
foto 8 -9

Allo stato di fatto risulta disabitato, o per meglio definirlo, una casa ridotta a **rudere**.

Risale, verso il 1945 la sua costruzione, interamente in muratura mista .

Porte e finestre in legno, sono ormai deteriorate.

Il piano Terra dell'immobile con una quota > di 6m , rispetto al piano stradale, si compone di 3 locali.

Di misure 14mx5.6m, (foto 8-9) **Prospetto principale**

Da un punto di vista tecnico, l'immobile, con le necessarie voci di computo e senza entrare nei particolari costruttivi dei singoli interventi, necessità di :

- interventi di consolidamento atti ad aumentare la sicurezza strutturale esistente;**
- intervento architettonico-funzionale, non strutturali per "locale bagno";**
- intervento di impiantistica generale;**
- **infissi ex novo;**
- **Realizzazione di un manto stradale che ne faciliti l'accesso.**

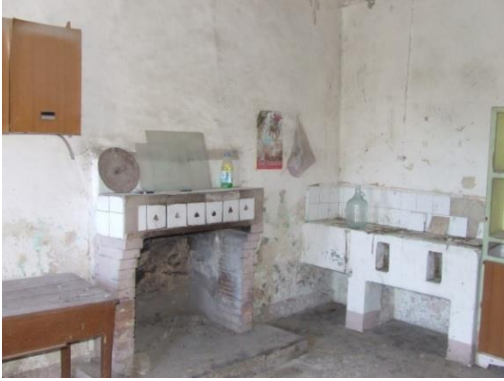
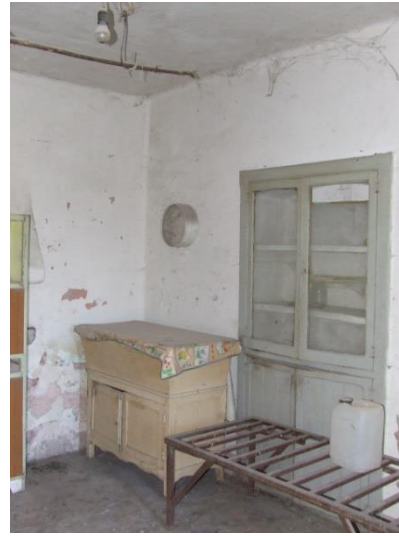
Cucina foto 10-11

Totale assenza di servizi igienici e di impiantistica idraulica-elettrica.

Si accede ad esso dalla cucina , (foto 10-11), a seguire le immagini degli altri e due locali.

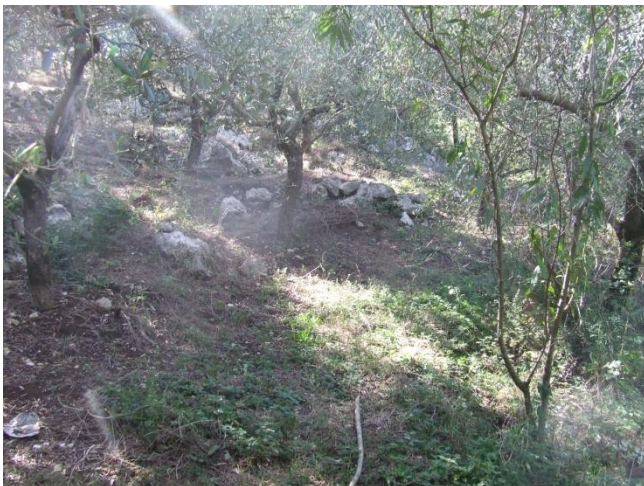
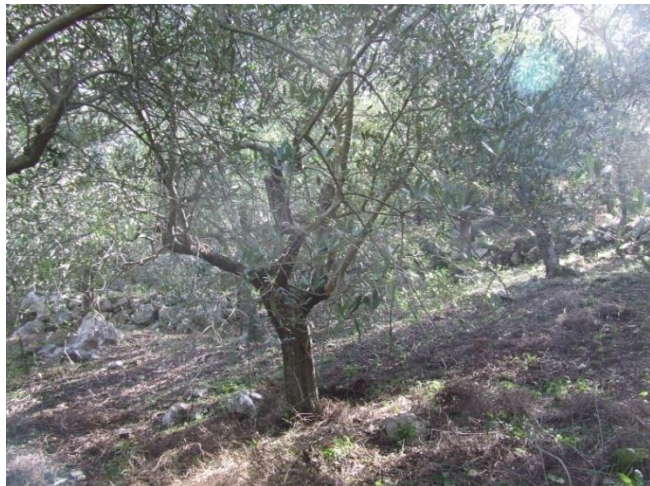
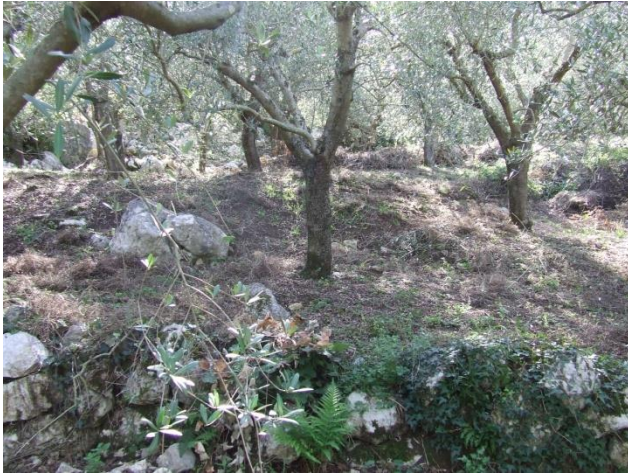
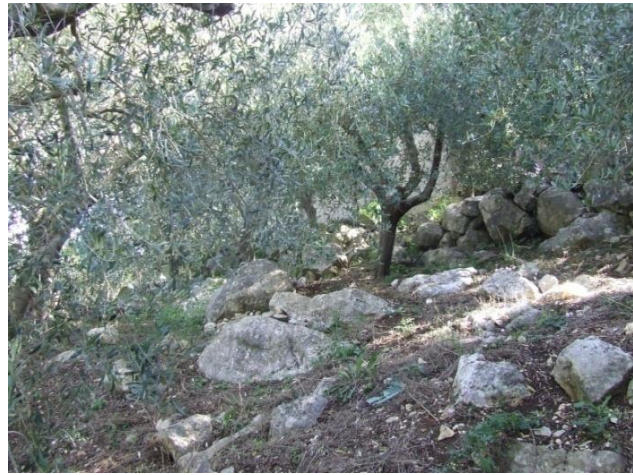
Hanno superficie diverse, queste zone sono di suolo collinare, le piantagioni sono tutte sviluppate su terrazzamenti naturali in pendenza, con tratti di muretti a secco. L'altitudine e la morfologia del territorio, risultano ottimi per la dimora arborea, tuttavia crea disagi per l'utilizzo di macchinari tecnologici avanzati.

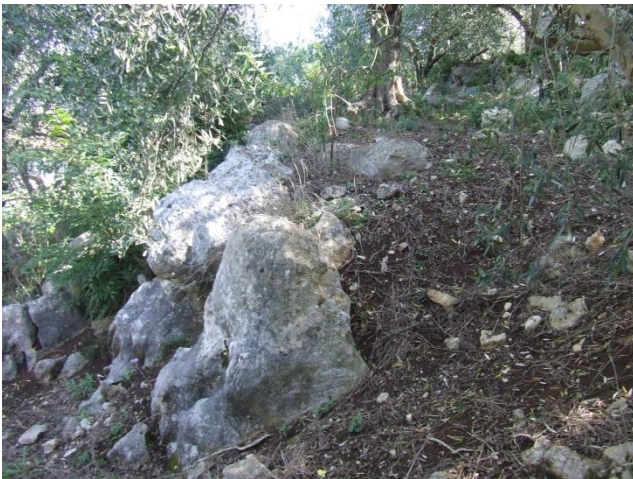
(foto 20).

Si riporta nella foto 20 unico accesso ai sopradescritti Uliveti, un sentiero montuoso obbligato.
