TRIBUNALE ORDINARIO DI FORLÌ
Esecuzione Immobiliare N. 83/2021
promossa da

RELAZIONE TECNICA ESTIMATIVA con ALLEGATI

02.01) IMMOBILI RISULTANTI DAL PIGNORAMENTO - IDENTIFICAZIONE - PIENA PROPRIETA' SULL'INTERO

➤ *Porzione di struttura autosilo meccanizzata interrata "TREVI PARK" sita nel Comune di Cesena.*

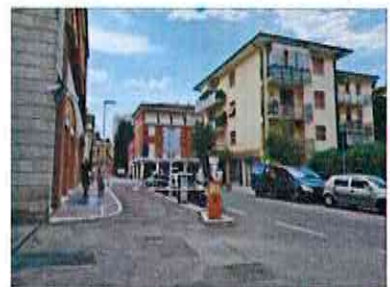
FOTO 03 - AUTOSILO TREVI PARK CORSIA D'ACCESSO CON SBARRA

Il viale carrabile con sbarra d'accesso risultava chiaramente delimitato da manufatti e segnaletica stradale in grado di delimitare chiaramente gli spazi di accesso carrabile e prevenire eventuali problematiche di sicurezza collegate al traffico cittadino.

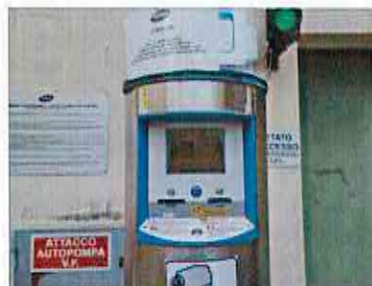
FOTO 05 - AUTOSILO TREVI PARK TOTEM D'ACCESSO AUTORIZZATIVO

Su fronte del piccolo fabbricato dedicato al deposito dell'auto sono collocate le apparecchiature per l'inserimento della tessera magnetica autorizzativa, le telecamere, la segnaletica luminosa e le dotazioni per l'impianto antincendio.

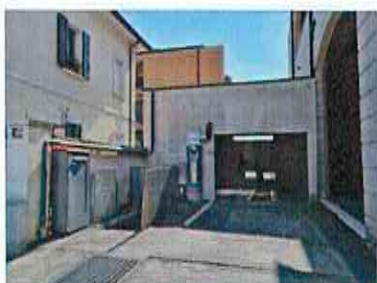
FOTO 11 - AREA DI PARCHEGGIO AUTOVETTURA PRE-MOVIMENTAZIONE

Il fruitore, dopo avere eseguito la procedura di ingresso con tessera autorizzativa (prepagata o non), parcheggia l'automobile nel vano comune dedicato dotato di portone carrabile apribile automaticamente e affida l'automobile chiusa al sistema di movimentazione dedicato.

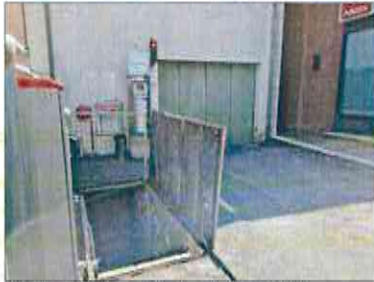
FOTO 13 - SCALA DI ACCESSO
PER I TECNICI DELLA MANUTENZIONE

Sul lato sinistro del fronte del fabbricato, accanto alla piazzola di sosta dove si attende l'apertura del portone, è collocata una scala in muratura con parapetto di protezione dedicata all'accesso interno alla struttura da parte della ditta di manutenzione.

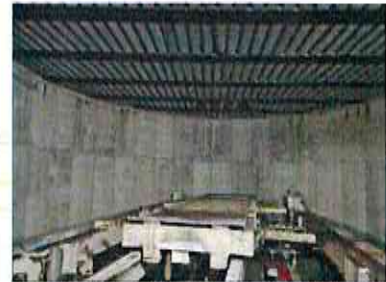
FOTO 15 - VISTA DEI MACCHINARI
DEDICATI ALLA MOVIMENTAZIONE

L'intera movimentazione viene garantita da un sofisticato sistema meccanico che movimentata le autovetture parcheggiate dalla piazzola comune d'ingresso accessibile dalla strada al singolo posto auto privato, secondo 2 principali fasi: nella prima fase una piattaforma movimentata si occupa di trasferire l'automobile in orizzontale sull'asse dell'autosilo cilindrico e nella seconda fase tramite un secondo elevatore in senso verticale, l'automobile viene trasferita al piano interrato e correttamente ruotata per occupare il posto auto richiesto.

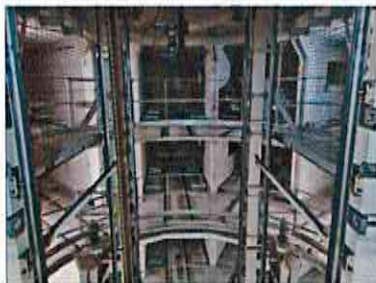
FOTO 19 - TREVI PARK
VISTA DEI POSTI AUTO INTERRATI

All'interno le superfici in cemento a vista sono prive di importanti problematiche conservative derivanti da infiltrazioni e/o muffe e raggiungono un discreto stato conservativo finale.

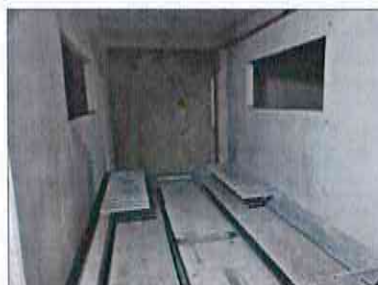
FOTO 22 - VISTA DELL'INTERNO DEL POSTO AUTO

All'interno della struttura interrata, il singolo box auto è completamente composto di elementi in cemento armato prefabbricato prodotti in serie e privi di tinteggiatura, mentre tutte le componenti per la movimentazione e le protezioni di sicurezza sono quasi completamente in acciaio zincato.

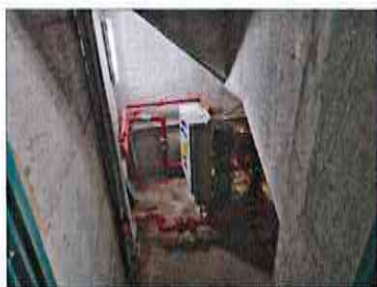
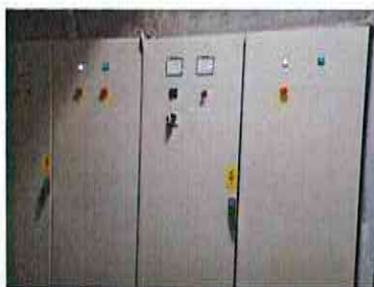
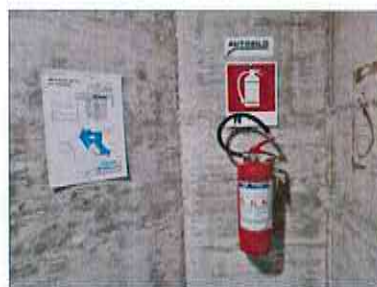
FOTO 28 - TREVI PARK IMPIANTI

I principali impianti presenti sono quello di illuminazione, di alimentazione delle apparecchiature di movimentazione e di prevenzione incendi.
