TRIBUNALE di CHIETI – Volontaria Giurisdizione Civile
Procedimento n° 382 – 3 / 2012 R.G.V.G.

**VERIFICHE URBANISTICHE ed IPOCATASTALI E SUCCESSIVA
STIMA DI UN FABBRICATO IN MIGLIANICO (CH) – CONTRADA
MONTUPOLI FORO n° 129.**

RELAZIONE TECNICA INTEGRATIVA.

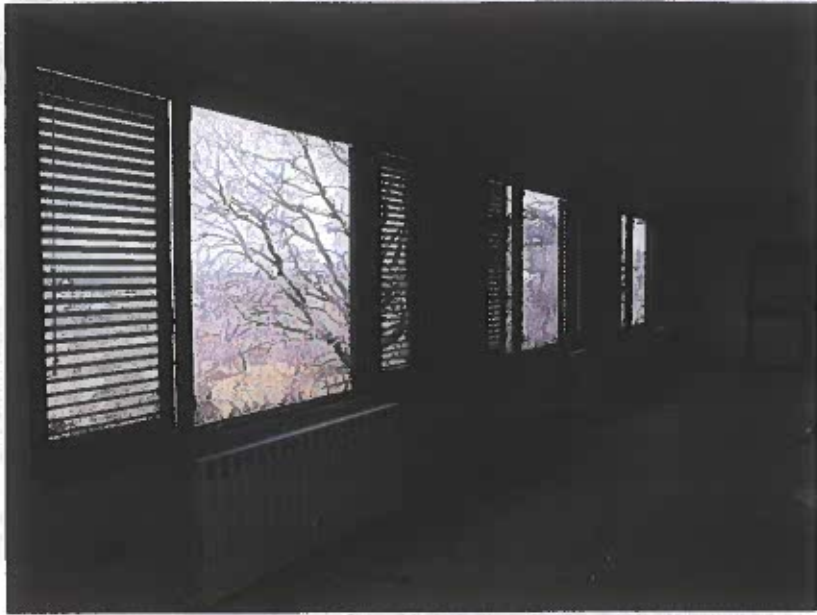
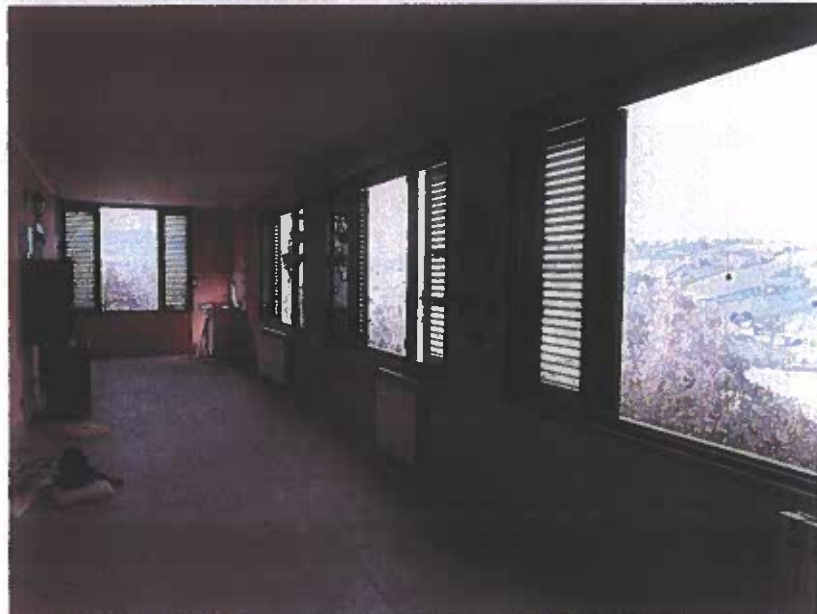
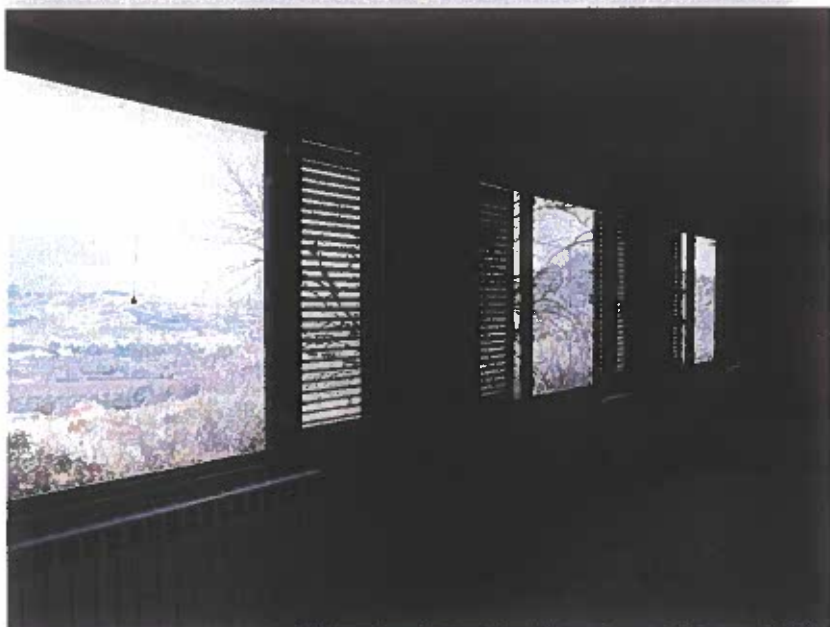
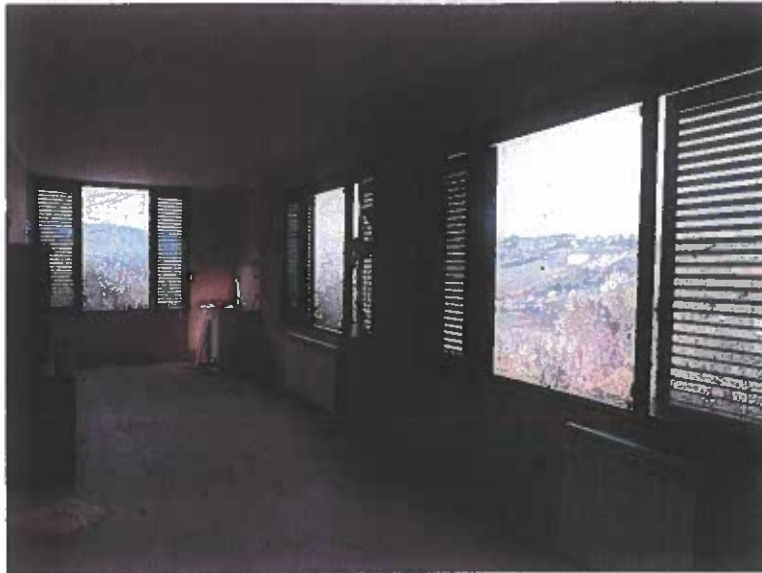
All’esito dell’ulteriore accesso ho effettivamente potuto constatare come gli infissi di chiusura delle originarie bucatore del porticato siano stati completamente rimossi ed il porticato ripristinato con l’apertura su due lati e pertanto da non configurarsi più come volume aggiuntivo abusivo.

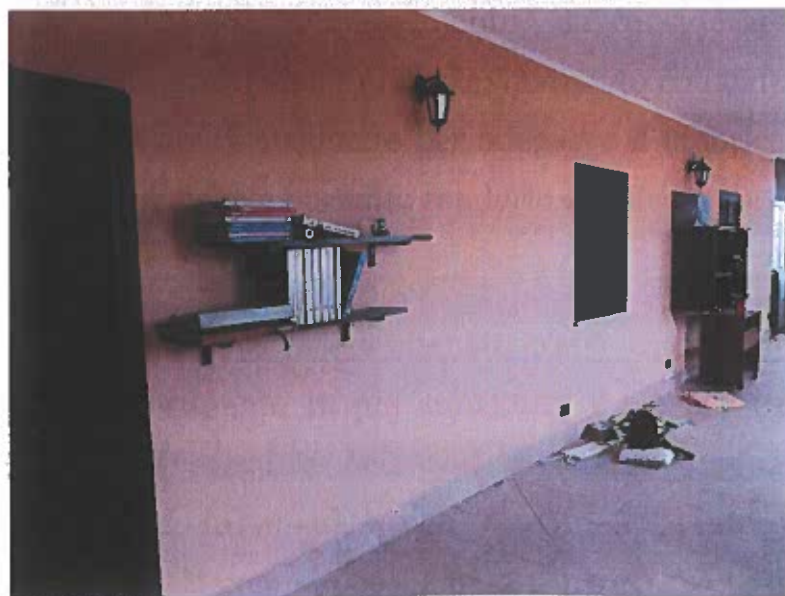
Conseguentemente la parete “esterna” sul prospetto Nord Ovest del fabbricato torna ad essere – come in origine – quella di cui alle istantanee sotto riprodotte con gli infissi di chiusura muniti di persiane metalliche con apertura ad anta
