## PERIZIA DI STIMA

TRIBUNALE DI CREMONA  
UFFICIO DELLE ESECUZIONI IMMOBILIARI

Esecuzione immobiliare : **R.G.E. 106/2017**

Abitazione n° 01	Vicolo Paesetto n. 2
Abitazione n° 02	Vicolo Paesetto n. 2
Autorimessa	Vicolo Paesetto n. 2
Locale Commerciale	Via Garibaldi n. 77

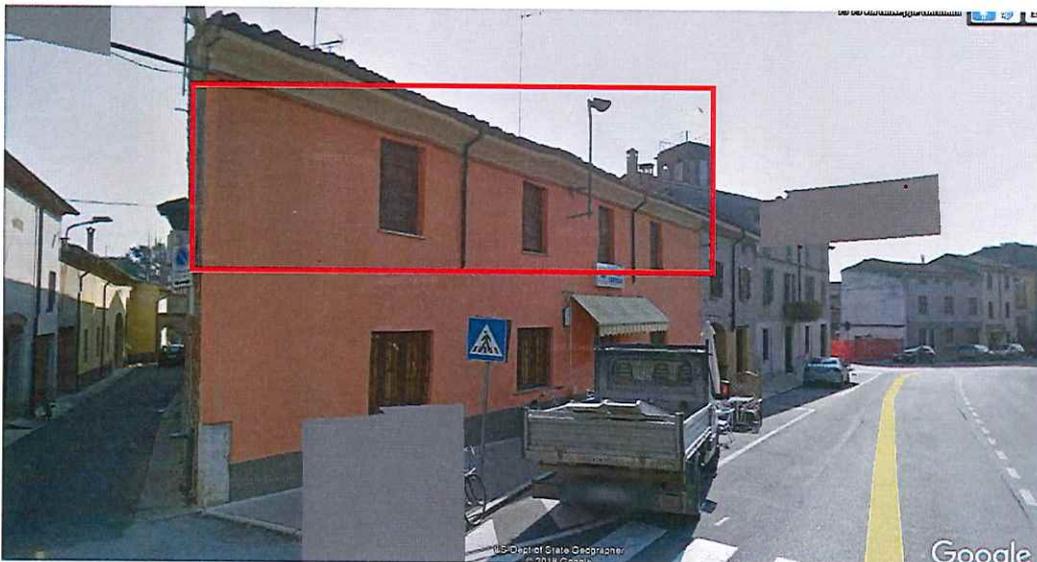
Immagine tratta da google earth - 3 D

Appartamento edificato su due piani fuori terra e porzione in piano seminterrato.  
All'unità si accede in forma pedonale dal Vicolo Paesetto, transitando poi in atrio comune ad altra unità immobiliare.

L'abitazione risulta essere in stato di abbandono e di forte degrado, parte del solaio del piano primo presenta parziali crolli sia della struttura, nella porzione in legno, e distaccamento degli intonaci nella porzione in laterocemento.

Di fatto per essere reso abitabile, necessita di intervento sostanziale, sia a livello strutturale che di impiantistica.

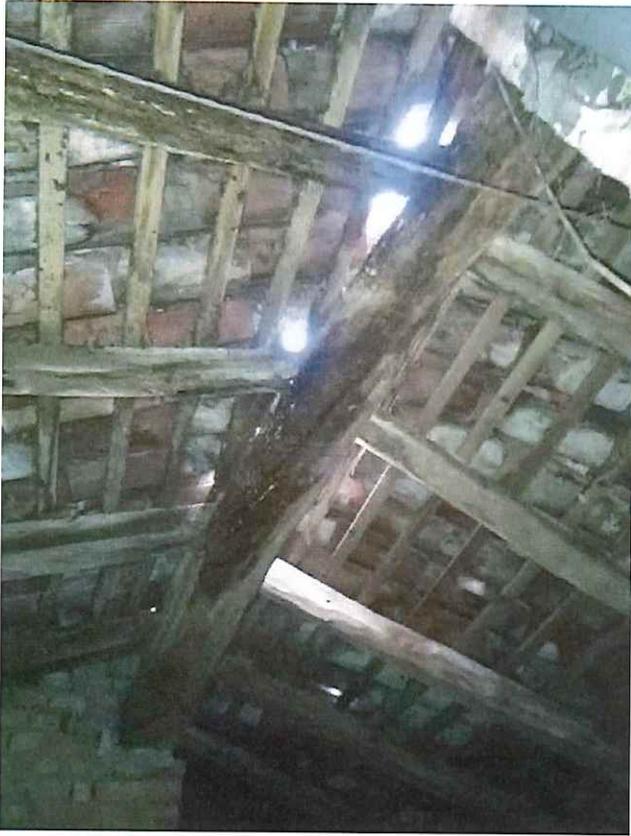
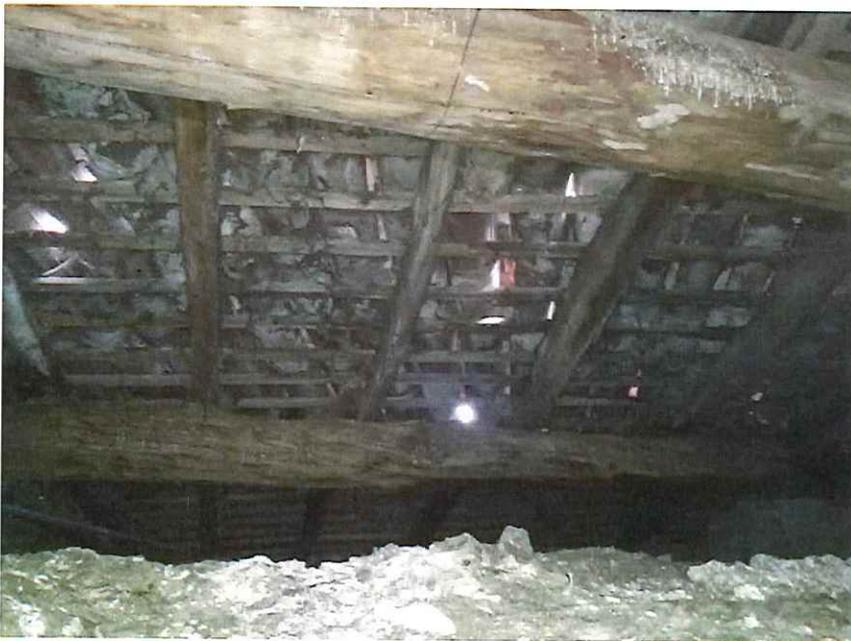
Avendo potuto accedere al sottotetto, si è riscontrato uno stato del manto di copertura (per la falda a sud) non ottimale, ma nei parametri di usura dell'immobile e dell'epoca di costruzione oltre ai lavori di ripasso svolti nel 1989.

La buona regola dei lavori, prevede il ripasso dell'intero manto di copertura con eventuale sostituzione dei materiali usurati e/o danneggiati; dovendo ottimizzare i costi, si può prevedere un intervento solo nella porzione danneggiata, per evitare danni alle strutture sottostanti, salvo riscontro di evidenti danni nel momento in cui parte della copertura risulta essere rimossa, consentendo una visuale ed una valutazione ottimale.

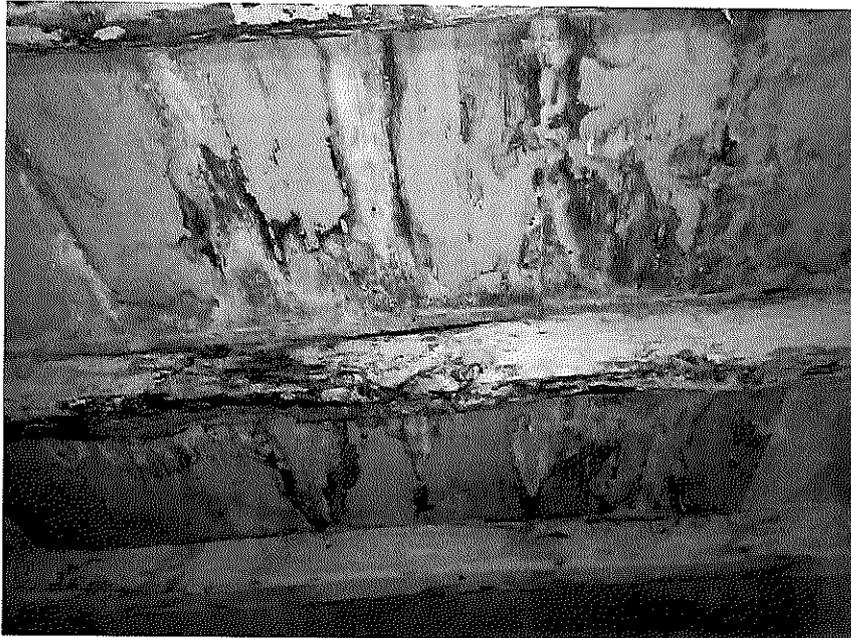
Il soffitto intermedio, posizionato al di sotto della trave lesionata, attualmente risulta in stato di stasi, se non subisce carichi o infiltrazioni da precipitazioni non comporta particolari rischi, anche se danneggiato e con travetto portante discostato dai tavelloni soprastanti. (come specificato in relazione originaria).

Dopo valutazione dei due preventivi depositati nel fascicolo telematico, si riscontra la sostituzione dell'orditura danneggiata e il ripasso del manto di copertura per l'intera falda volta a sud.
