# TRIBUNALE ORDINARIO - PESARO

# ESPROPRIAZIONI IMMOBILIARI

79/2023

# **CONSULENZA ESTIMATIVA GIUDIZIARIA**

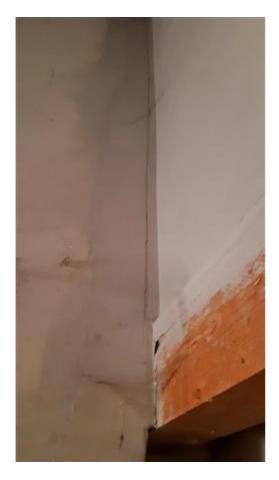
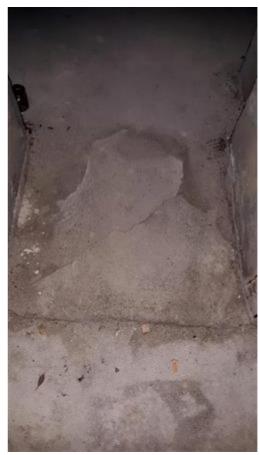
Sono state rilevate le seguenti difformità: Presenza di lesioni tra muratura portante e muro divisorio al piano primo, lesione nel massetto in corrispondenza di una porta al piano terra, porta comunicante tra subalterno 1 e subalterno 2 non ancora chiusa come da progetto.

Le difformità sono regolarizzabili mediante: opere di ripristino e rinforzo

- opere edili di ripristino e rinforzo: €.2.000,00
- opere edili per chiusura porta tra due unità al piano primo: €.1.500,00

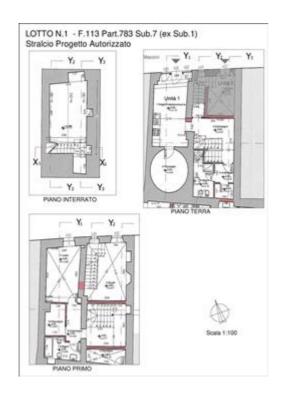
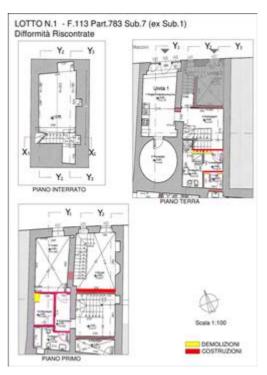
Sono state rilevate le seguenti difformità: lievi differenze nella posizione delle partizioni interne tra progetto approvato e stato di fatto (normativa di riferimento: D.p.r. 380/01 e succ) Le difformità sono regolarizzabili mediante: SCIA in Sanatoria / Variante per completamento lavori

Spese Tecniche: €.2.500,00
Sanzioni ed oneri: €.1.000,00

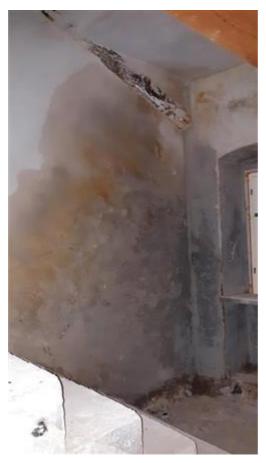
Sono state rilevate le seguenti difformità: Presenza di un'infiltrazione di umidità dal solaio di copertura in corrispondenza della scala di collegamento con il piano secondo, proveniente dalla copertura.

• opere edili : €.4.000,00

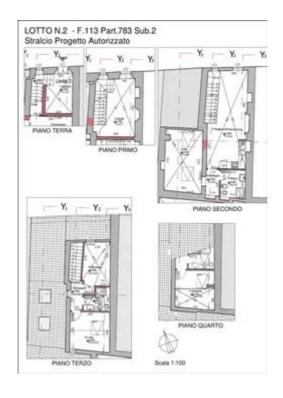
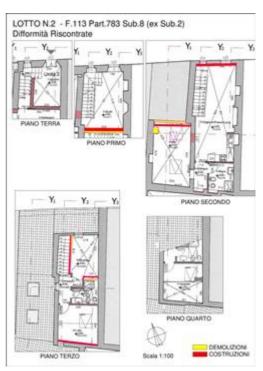
Sono state rilevate le seguenti difformità: porta comunicante con altra unità immobiliare al piano primo non ancora chiusa.

Spese Tecniche: €.2.500,00
Sanzioni ed oneri: €.1.000,00

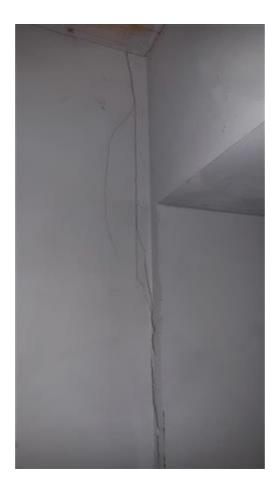
Sono state rilevate le seguenti difformità: Presenza di lesioni all'intersezione tra due murature portanti.

• Opere edili di ripresa/consolidamento e ripristino lesione.: €.3.000,00
