**TRIBUNALE DI PALERMO**

Procedimento n.491/2017 R.G.Es.

Perizia di stima redatta dall'architetto Rosalia Marchese.

## IMMOBILE N.2

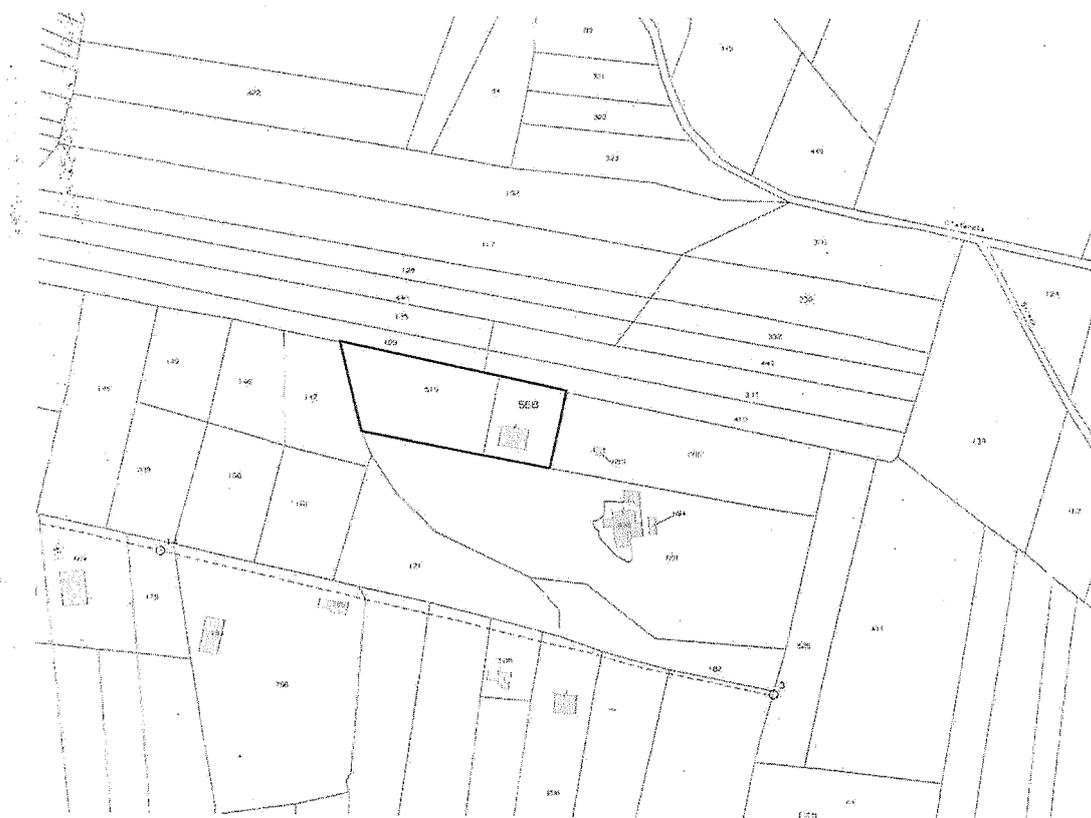
Prima di giungere alla cava (foto 2), a circa km.4 dall'abitato, da via della Quercia si diparte una stradella secondaria all'imbocco della quale è stato di recente collocato un paletto con cassetta postale con l'indicazione 7/A (foto 3).

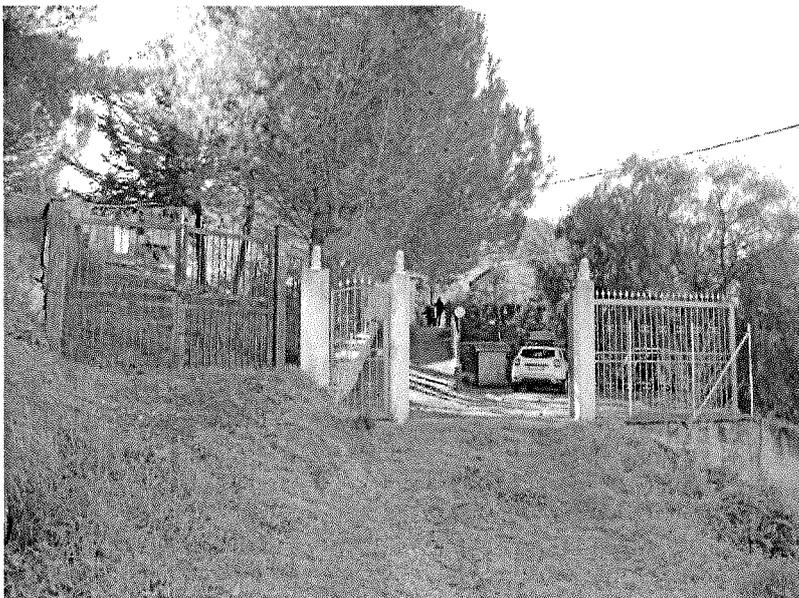
Al lotto si accede a mezzo di un cancello carrabile, affiancato da un cancelletto pedonale (foto 4).

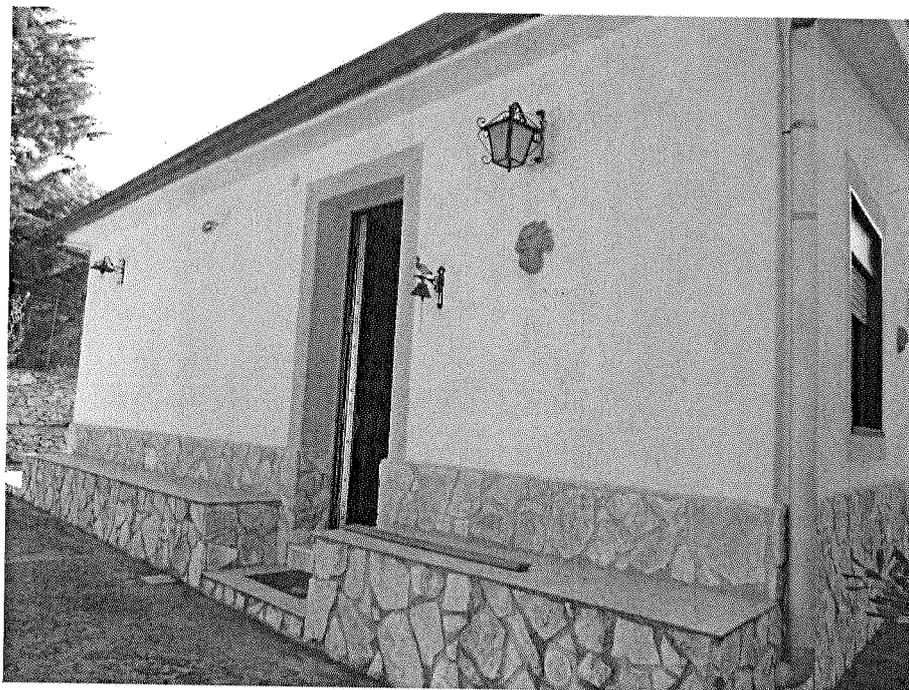
si accede da una porta in alluminio posta su uno dei fronti minori, in aderenza al quale è stata realizzata una seduta in muratura decorata con pietrame a vista (foto 9, 10).

Le facciate, trattate con intonaco tipo Livigni e coloritura uniforme, presentano un impaginato regolare; unici elementi decorativi sono la parte basamentale con rivestimento in pietra e le fasce colorate che incorniciano le aperture (foto 1, 9, 12).

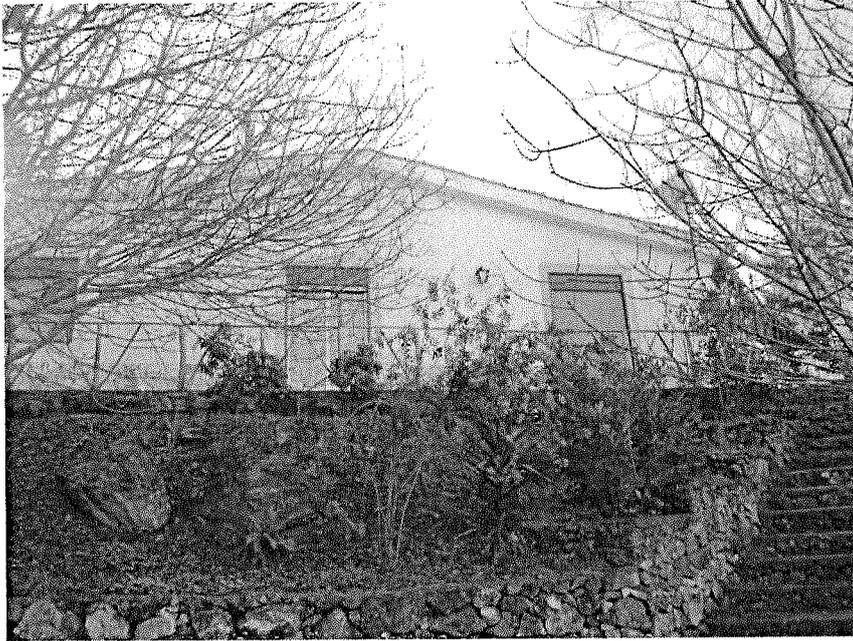
Il fronte principale, posto a destra, prospetta a Nord ed è preceduto da un vialetto terrazzato, dal quale in lontananza si vede via della Quercia; esso è delimitato da una recinzione in legno ed è collegato a mezzo di una scala ricavata nel terrapieno con la parte del lotto utilizzata come parcheggio (foto 11, 12, 13).

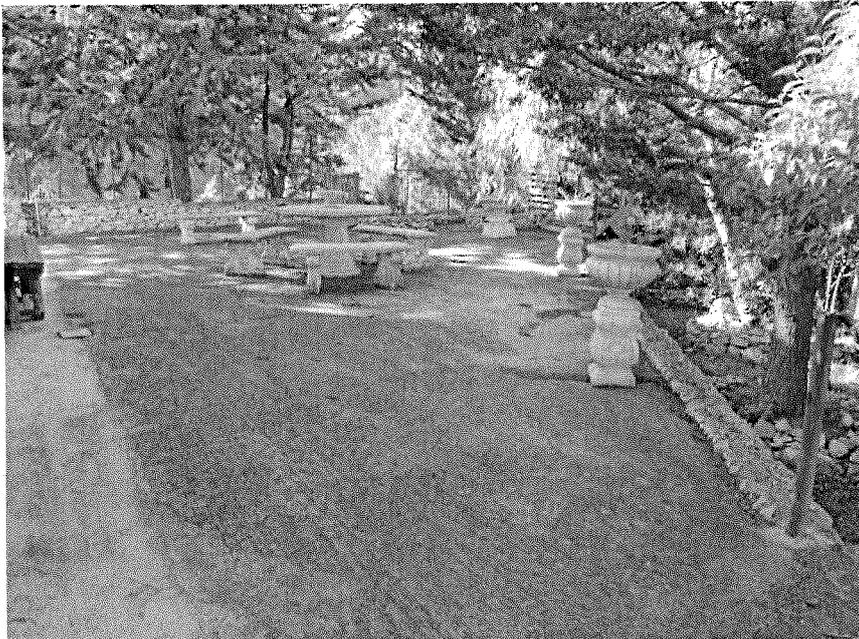
L'altro fronte minore è preceduto da un ampio spazio attrezzato (foto 1, 14,15),

con arredi funzionali all'utilizzo all'aperto ed elementi decorativi in muratura,

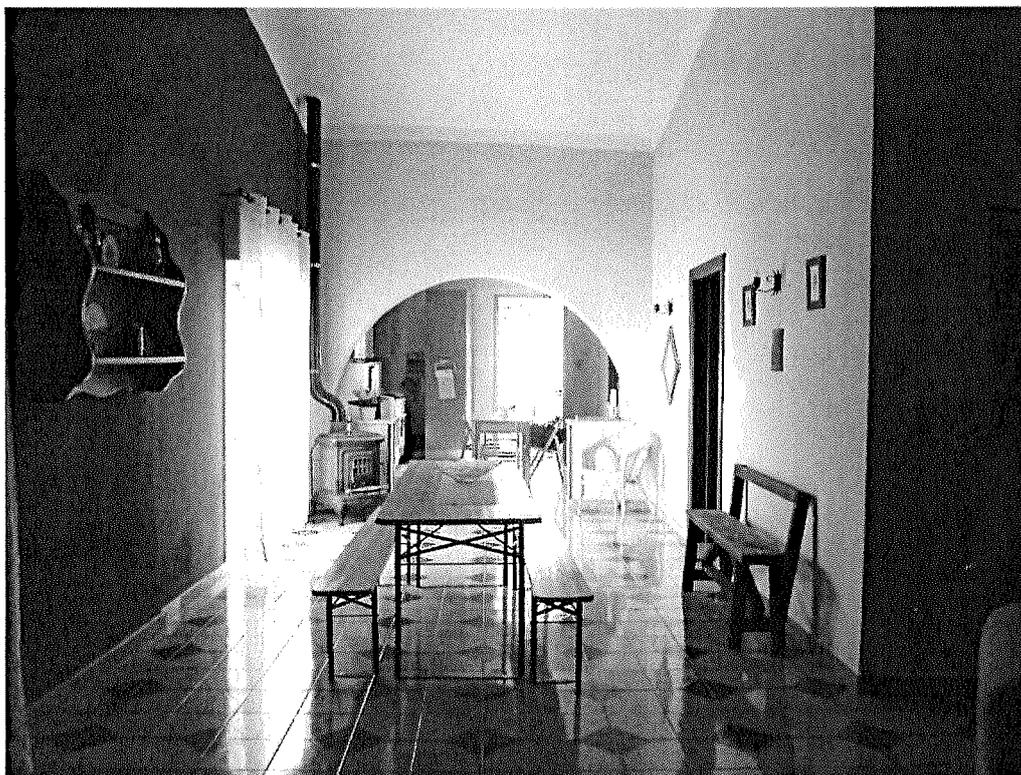
Il portoncino in alluminio anodizzato (foto 10) immette nella porzione adibita a cucina-pranzo (mq.13,75, foto 22).

Un ampio arco (foto 22) separa la zona ingresso-cucina-pranzo, dotata di finestra, dalla camera da letto e dal resto del soggiorno (mq. 50,26) che

L'u.i. è priva di impianto di riscaldamento; è presente una antica stufa a legna (foto 22, 23).

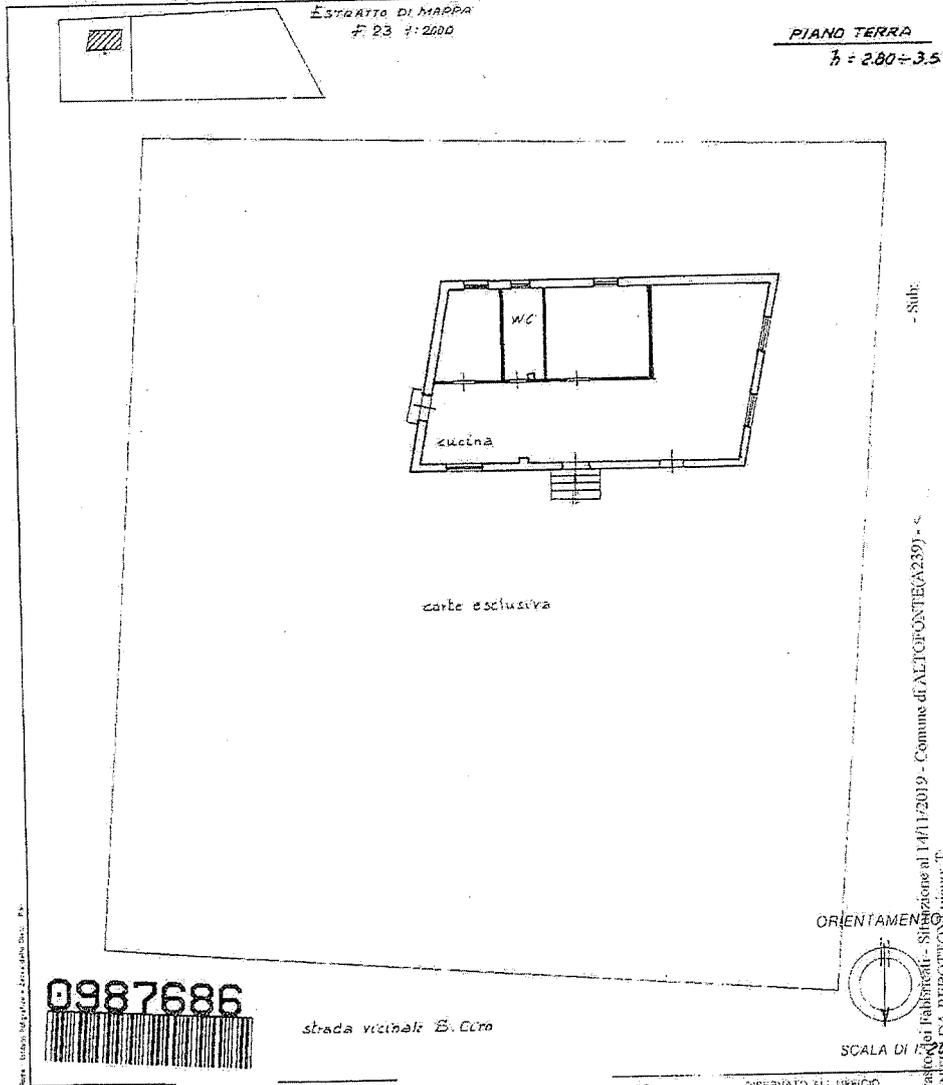
Ultima Planimetria in atti

La planimetria in atti fu presentata in data 27.09.1990 (all.9).

Tra la situazione riportata nella planimetria depositata in Catasto e lo stato attuale dei luoghi esistono le seguenti difformità:

- mancata rappresentazione grafica del corpo accessorio;
- rappresentazione di una finestra in sostituzione della porta finestra sul fronte minore esposto ad Ovest.

Per quanto riguarda la rappresentazione della finestra in luogo della porta finestra, secondo quelli che sono gli attuali orientamenti degli uffici preposti, si ritiene necessario presentare la planimetria corretta (DOCFA).

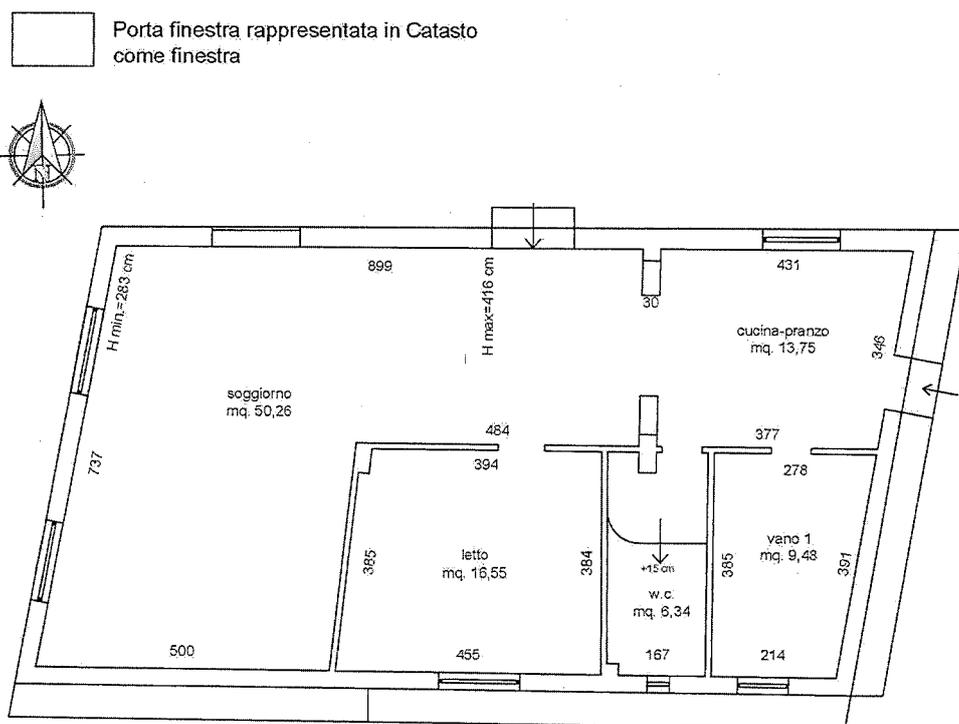
Tale difformità è rappresentata nel grafico allegato (all.11).

Il costo della variazione catastale, comprendente tributi ed onorario del tecnico, viene stimato in via approssimata in €.500,00.

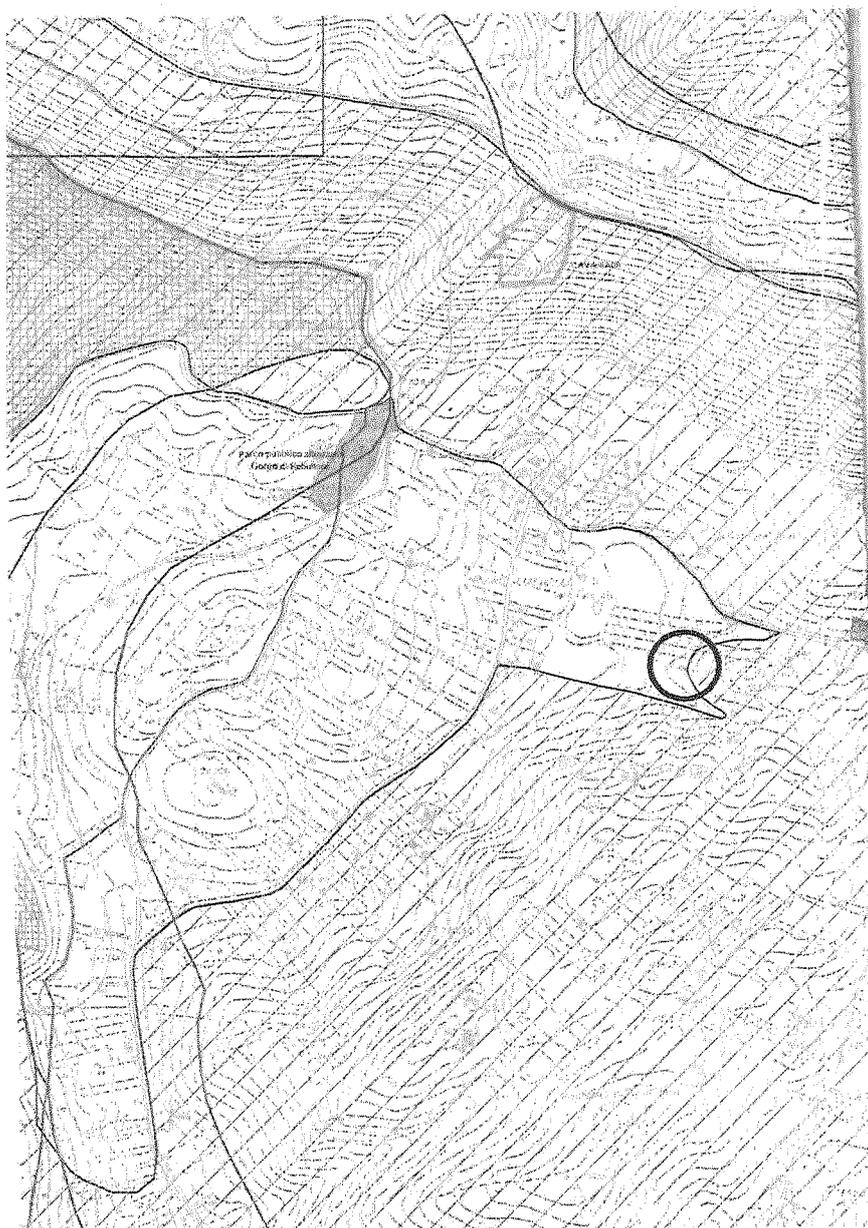
Il lotto di terreno sul quale è stata realizzata l'u.i. in oggetto, all'interno della tavola 12, Zone Omogenee Territoriali, Sc.1:10.000, è individuato come Zona Territoriale Omogenea E1 (all.21).

Le zone E1, come specificato al punto 1 dell'art.29 delle Norme di Attuazione  
*“sono destinate prevalentemente ad attività agricole o connesse con  
l'agricoltura”*
