**TRIBUNALE DI FOGGIA - Ufficio Esecuzioni Immobiliari**

**Esecuzione immobiliare: n.365/2016 R.G.:**

**RELAZIONE**

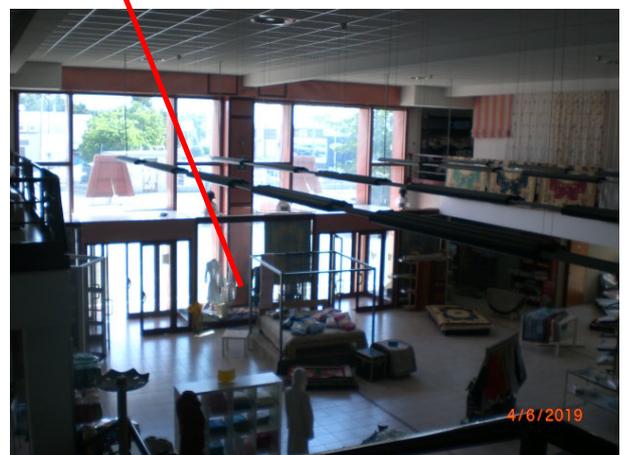
Foto n. 16

Il pavimento, le pareti interne, il soffitto e il controsoffitto dell'immobile si presentano complessivamente in buono stato di conservazione (*cfr. rilievo fotografico: da foto n.14 a foto n.26 e da foto n.33 a foto n.49 in allegato*), fatta eccezione per le parti del controsoffitto e delle pareti interessate dai danni prodotti probabilmente da infiltrazioni di acqua piovana attraverso la sovrastante copertura (*cfr. rilievo fotografico: foto nn.50-51-52-53 in allegato*).
