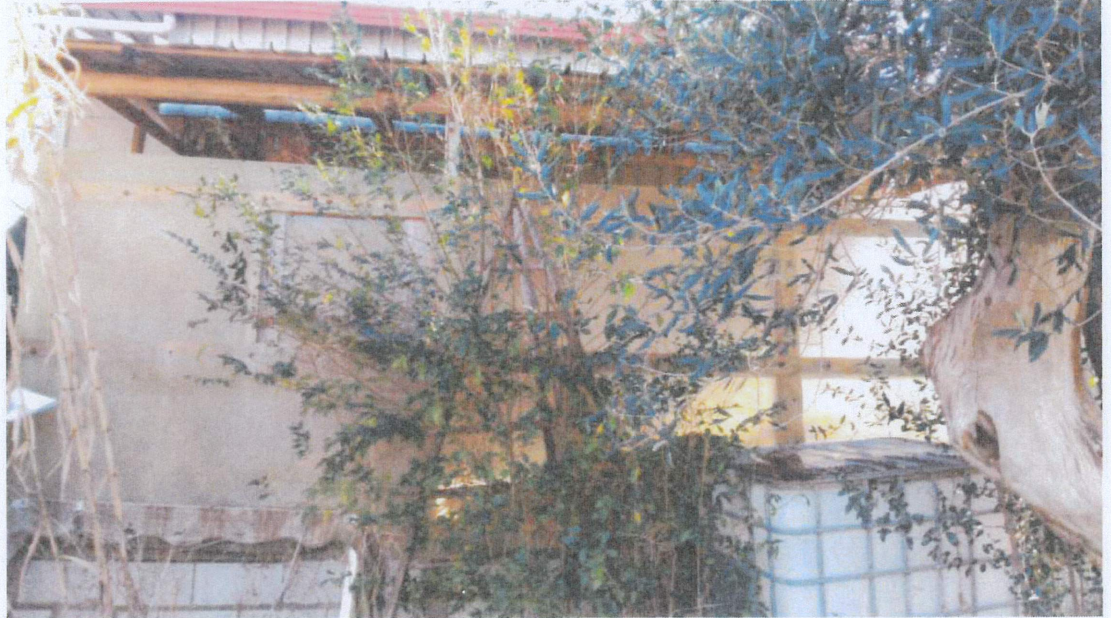
FOTO 10 (prospetto posteriore)

- 2) piccolo deposito-ripostiglio di mq 15.07 ubicato posteriormente al box garage di mq 15.70 costituito da struttura portante in pali in legno e coperto da lamiera metalliche e con pareti in plastica di cui la più bassa con  $H = 2.50$  mt la lamiera è posizionata fino all'altezza di mt 2.10 ovvero gli ultimi 40 cm sono completamente privi di chiusura ; su tale lato vi è anche una finestra 80x80 cm. La pavimentazione risulta in scaglie in marmo. Esso risulta accessibile mediante due ingressi laterali con porte la tipologia costruttiva risulta di qualità scarsa -vedi foto nr 10 -11;

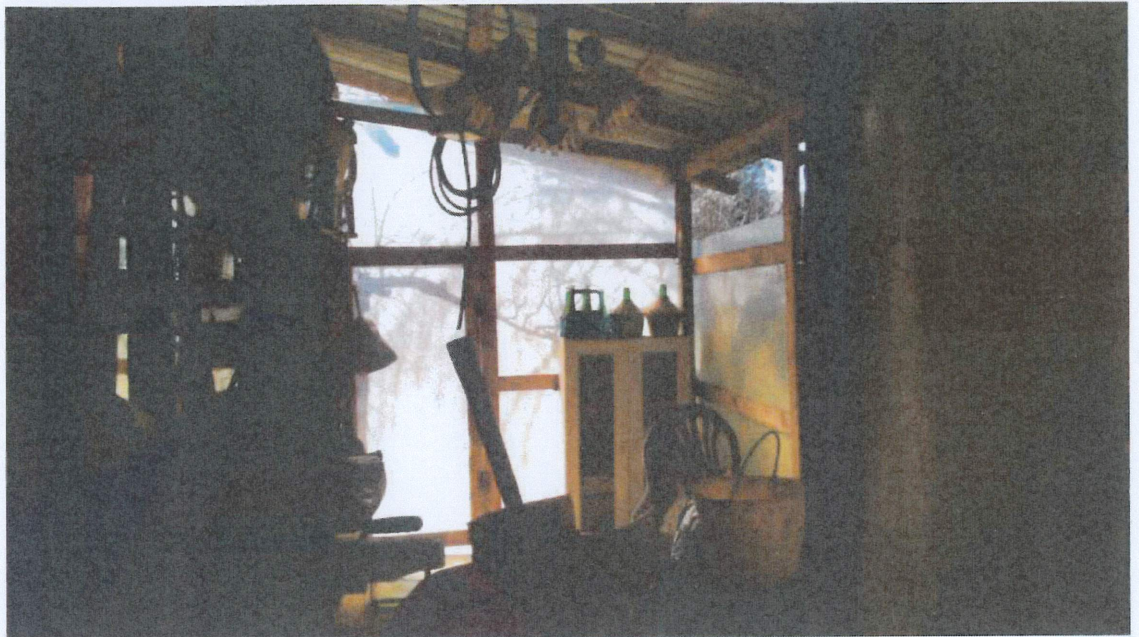
FOTO N°12

Esso è utilizzato per il deposito di piccole attrezzature necessarie alla coltivazione e per il sua finalità non necessita di lavori di consolidamento o adeguamento sismico vedi foto n 12

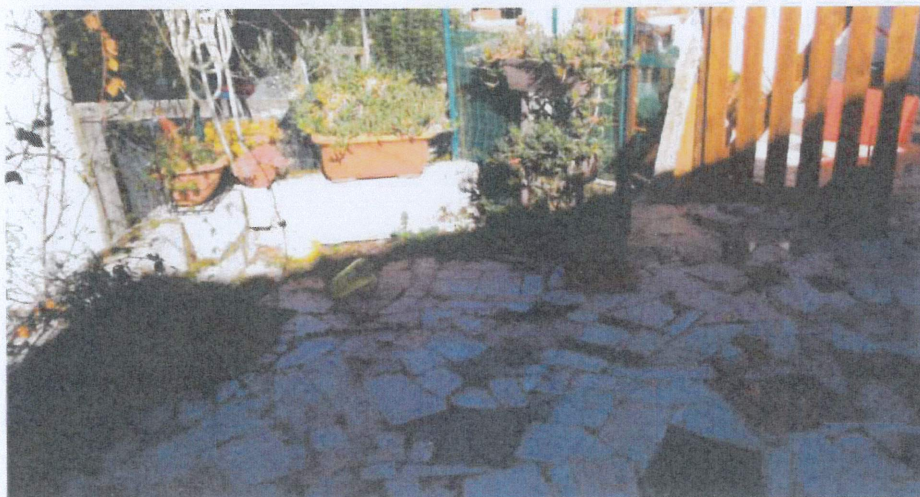
FOTO N°14

- 3) zona terrazzata di mq  $50.35+7.35+13.59=71.29$  mq realizzata mediante un muro di contenimento costituito dai blocchi in cemento e risulta pavimentata con scaglie in marmo a cui si accede sia dalla strada di proprietà nonché dal terreno sottostante mediante una piccola scala -vedi pianta 1:100 e planimetria scala 1/250.-vedi foto n° 14. A confine con la strada di proprietà vi è una parete costituita alla base con blocchi di cemento e nella zona alta con lamiera con porta di accesso in doghe in legno- cfr prospetto A e foto nr 15 e foto nr 17

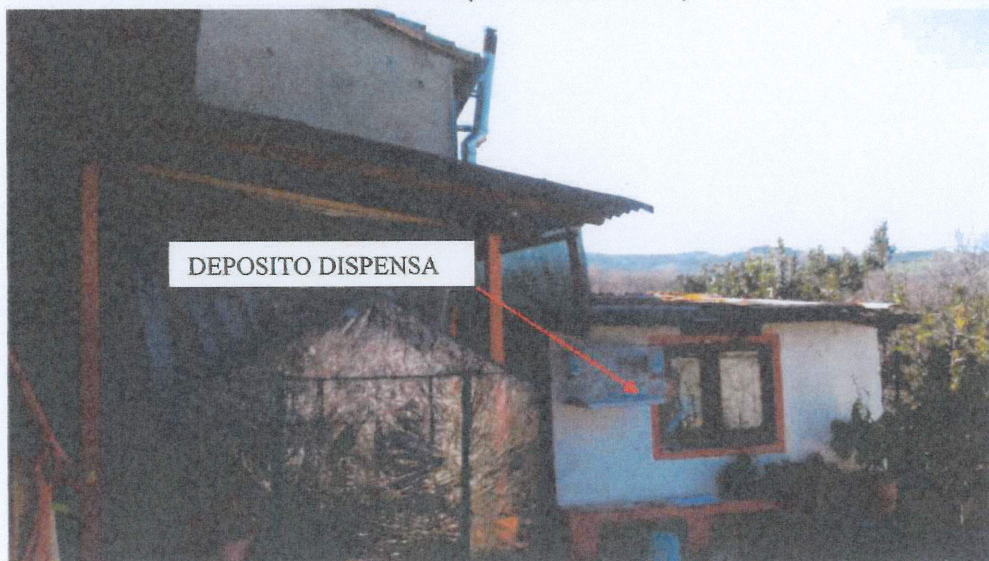
FOTO N 16 (vista dal terrazzo)

- 4) deposito dispensa di mq 7.35 ubicato sulla zona terrazzata di cui al punto precedente costituito da pareti in blocchi in cemento e copertura con travature in legno e lamiera tipo onduline catramate non necessita di lavori di adeguamento o consolidamento per il suo utilizzo cfr pianta 1:100 cfr foto n°16;
