STATO DI FATTO  
 VILLINO AL NCEU FOGLIO 20 PARTICELLA 196 SUB 2 E 3;  
 PIANO TERRA RAPP.: 1:100

STATO AUTORIZZATO CON CONCESSIONE EDILIZIA n. 13  
del 26/07/1983 prot. gen. n. 4868 pratica edilizia n. 235  
VILLINO AL N.C.E.U. FOGLIO 20 PARTICELLA 196 SUB 2 E 3;  
PIANO TERRA RAPP.: 1:100

STATO DI FATTO -EVIDENZA OPERE ABUSIVE-  
VILLINO AL NCEU FOGLIO 20 PARTICELLA 196 SUB 2 E 3;  
PIANO TERRA RAPP.: 1:100

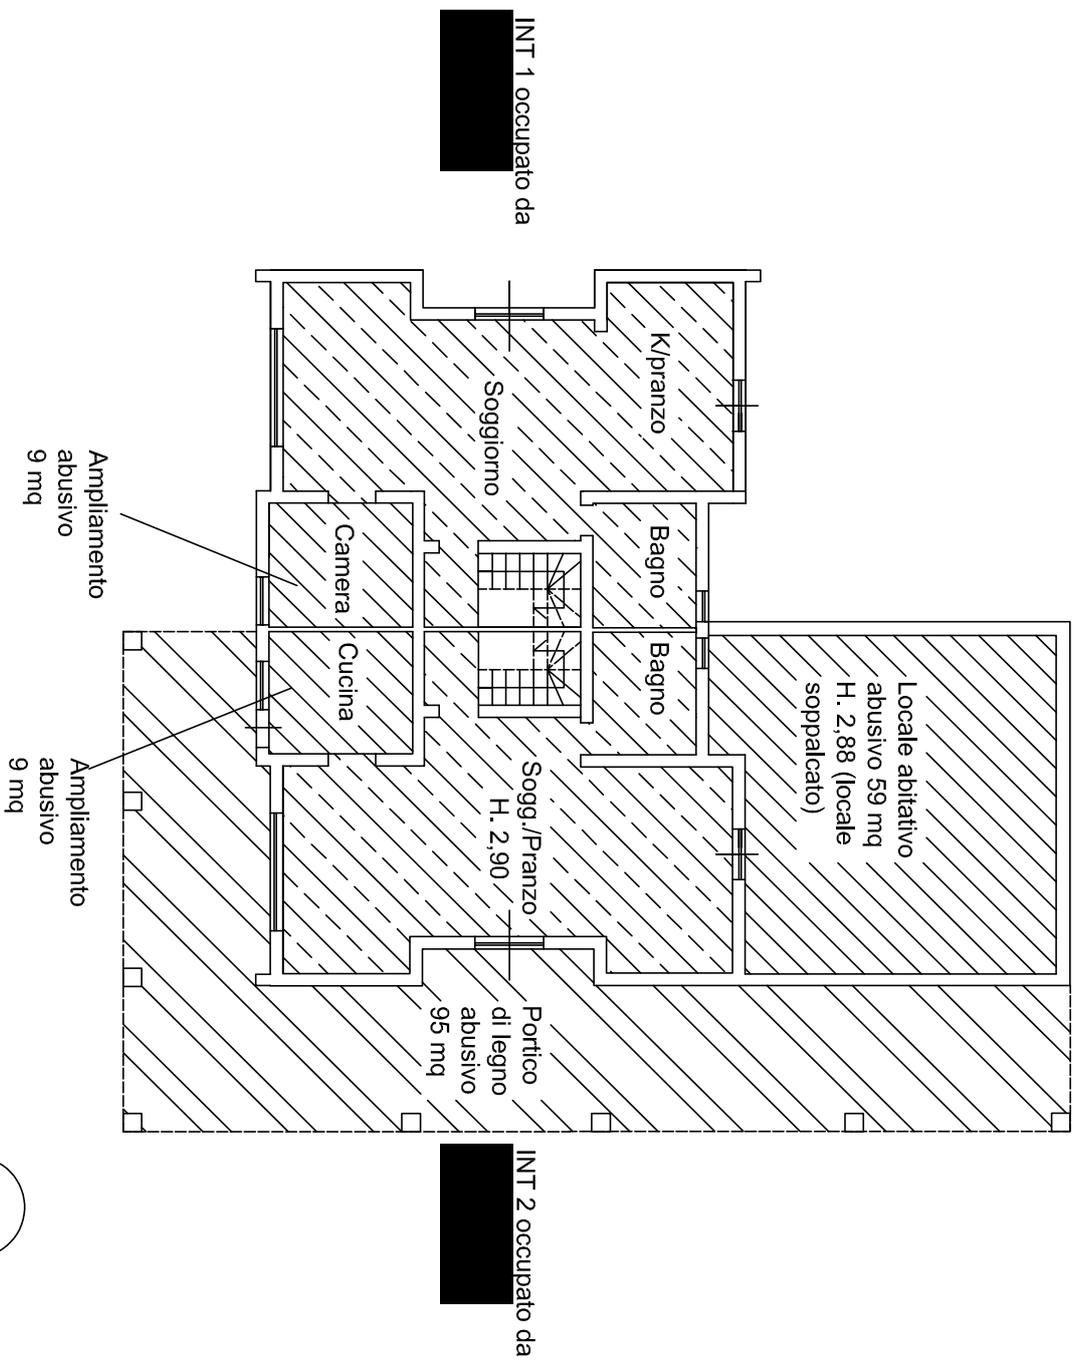
Portico abusivo

Ampliamenti abusivi

Trasformazione da non residenziale in residenziale

Diversa distribuzione spazi interni

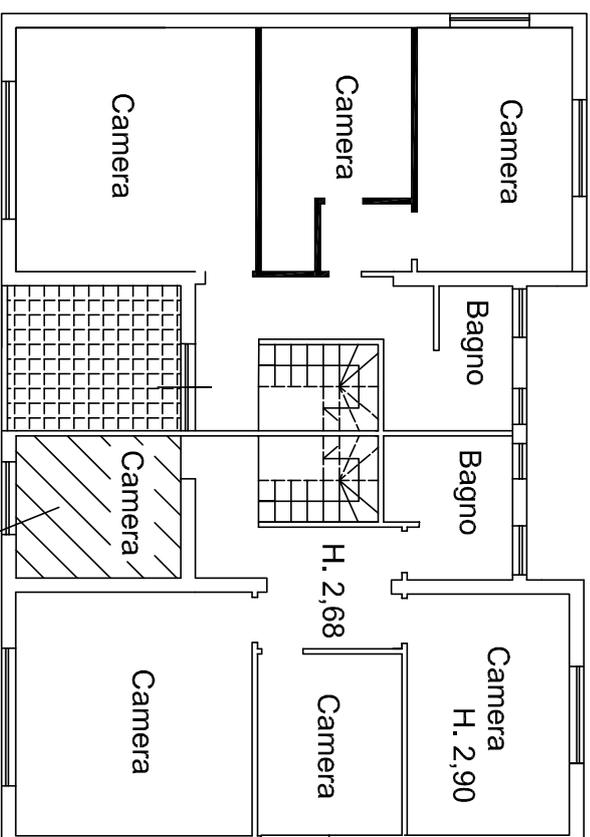
STATO DI FATTO -**EVIDENZA OPERE ABUSIVE**-  
VILLINO AL NCEU FOGLIO 20 PARTICELLA 196 SUB 2 E 3;  
PIANO 1° RAPP.: 1:100

Ampliamento  
abusivo  
9 mq
