TRIBUNALE ORDINARIO - PESARO

81/2022

CONSULENZA ESTIMATIVA GIUDIZIARIA

A villa singola a MONTELABBATE via Ripe, della superficie commerciale di **440,95** mq per la quota di 1/1 di piena proprietà (*** DATO OSCURATO ***)

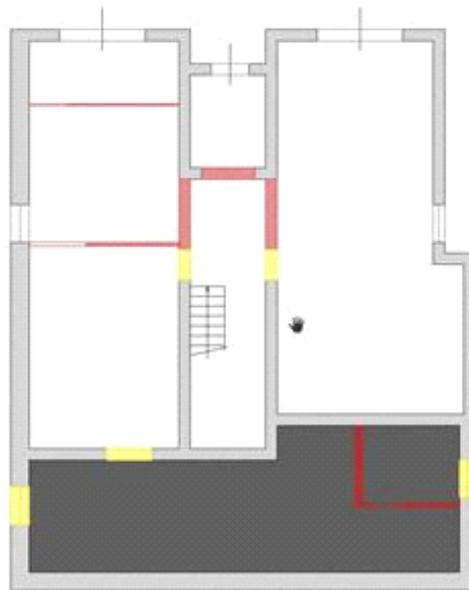
PIANTA PIANO SEMINTERRATO

Sono state rilevate le seguenti difformità: Al piano seminterrato il vano tecnico inaccessibile è stato reso accessibile ed utilizzabile tramite la realizzazione di porta di accesso e di due finestre dentro bocche di lupo, in questo ambiente è stato creato anche un bagno. Sempre al piano seminterrato è stata realizzata una diversa distribuzione delle aperture sulle pareti portanti, probabilmente contestualmente all'edificazione dell'edificio, e aggiunte pareti divisorie a suddivisione del vano principale.

L'immobile risulta **non conforme e non regolarizzabile**.

- ripristino stato dei luoghi comprensivo di demolizione bagno e smaltimento rifiuti, chiusura porta, chiusura finestre, riempimento bocche di lupo e ripristino delle finiture.: €2.000,00

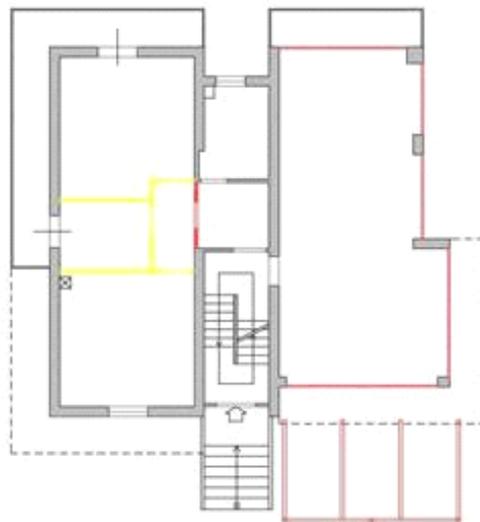
PIANTA PIANO TERRA

Sono state rilevate le seguenti difformità: Tettoia con struttura in acciaio e pannelli sandwich al piano terra

L'immobile risulta **non conforme, ma regolarizzabile**.

Le difformità sono regolarizzabili mediante: La tettoia in sè potrebbe essere sanata con sanzione in quanto inferiore al 15% della SUL prevista (art.2.11 NTA), ma in zona agricola rif. art.6.8.2 NTA riguardo il soddisfacimento dei criteri compositivi e materiali ammessi (coppi e pendenza) la copertura della tettoia esistente è in contrasto con le prescrizioni. Rimane quindi la possibilità di rimuovere i pannelli esistenti e lasciare la struttura come pergolato.

- rimozione e smaltimento pannelli di copertura tettoia: €400,00

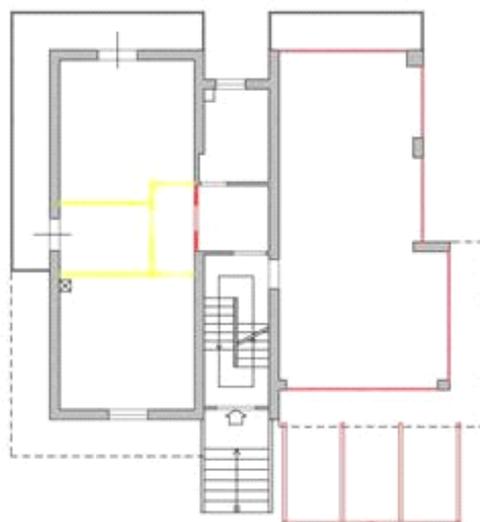
PIANTA PIANO TERRA

Sono state rilevate le seguenti difformità: Il porticato a piano terra è stato chiuso a creare nuovo volume.

L'immobile risulta **non conforme, ma regolarizzabile**.

Le difformità sono regolarizzabili mediante: L'intervento può realizzarsi tramite piano casa con recupero di volumetria non superiore al 20%. I costi stimati risultanti dalla somma del costo di costruzione e gli oneri di urbanizzazione (raddoppiati per sanzione art.36), più la monetizzazione sono di circa 13.000,00 escluse le spese tecniche. (ipotesi di calcolo: NUOVA COSTRUZIONE, ZONA AGRICOLA, CLASSE XI, TIPOLOGIA 4A variazione di destinazione, monetizzazione parcheggi non necessaria)

- piano casa portico (costo costruzione, oneri, monetizzazioni): €13.000,00
- spese tecniche: €2.000,00

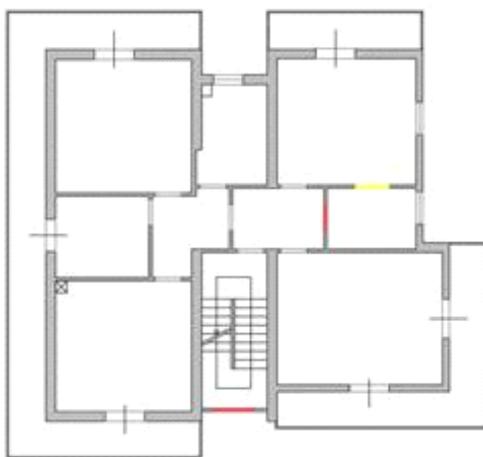
PIANTA PIANO PRIMO

Sono state rilevate le seguenti difformità: Ad ogni piano sono state rilevate difformità nella distribuzione delle pareti interne e nelle aperture. Al piano seminterrato tali differenze coinvolgono anche pareti portanti. Al piano sottotetto si rilevano anche differenze nelle finestre (nuova finestra aperta sul lato, finestre chiuse in corrispondenza del terrazzo sul retro).

L'immobile risulta **non conforme, ma regolarizzabile**.

Le difformità sono regolarizzabili mediante: SCIA in sanatoria per modifiche prospettiche art.37, per modifiche interne, con dichiarazione di idoneità statica per gli interventi sulle strutture portanti.

- spese tecniche SCIA in sanatoria: €2.500,00
- spese tecniche idoneità statica: €1.500,00
- sanzione art.37: €516,00
- sanzione opere interne: €1.000,00

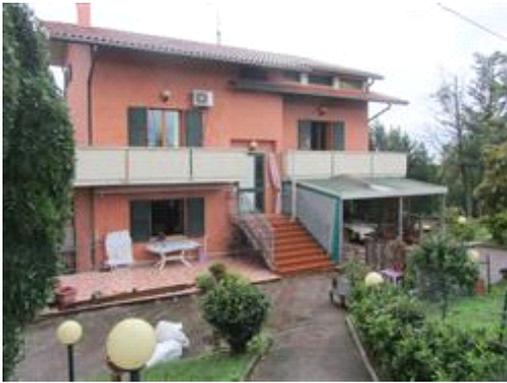
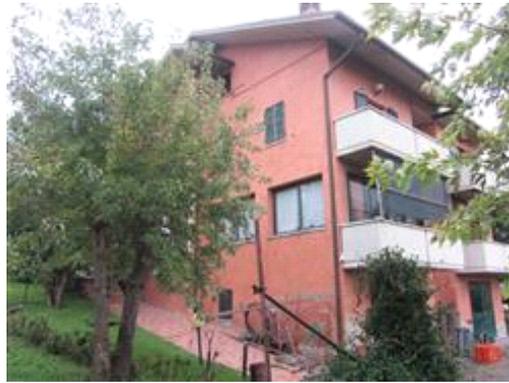
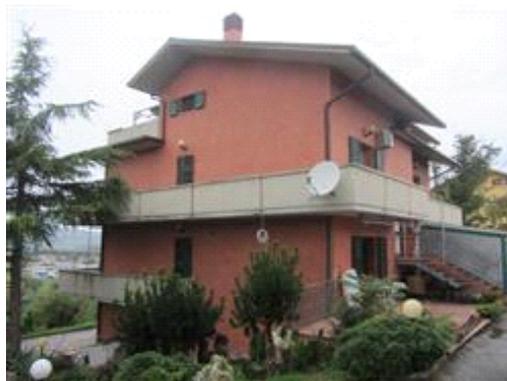
Trattasi di casa singola di tre piani fuori terra e garages al piano seminterrato. E' realizzato con struttura portante in muratura di mattoni forati e pilastri in ca per i piani fuoriterra ed in cemento armato per il seminterrato, con solai di piano e di copertura in laterocemento, scale a soletta in cemento armato. Esternamente ha finitura ad intonaco con infissi e scuroni in legno. Esternamente il fabbricato si presenta in discrete condizioni di manutenzione e conservazione, ad eccezione del retro dove si evidenziano segni di ruggine sui parapetti dei balconi e assenza del tinteggio alla base, in più si segnala crollo parziale del muretto di chiusura del ballatoio esterno. La proprietà va da cielo a terra e si compone di seminterrato, piano terra, piano primo e piano secondo sottotetto collegati da scala interna. Si completa con lo scoperto esclusivo tutto intorno al fabbricato.

Al piano seminterrato troviamo due ampi vani destinati a garage, il vano scala ed il vano centrale termica accessibile dall'esterno. Al piano terra abbiamo un bagno, la zona cucina/pranzo ed un portico che alla data del sopralluogo risulta completamente verandato (vedi capitolo difformità) ed i balconi. Tramite scala interna si accede al piano primo dove troviamo due bagni, tre camere in disimpegno, la cucina, il soggiorno ed i balconi. Al piano secondo sottotetto abbiamo un bagno, due vani a destinazione ripostiglio e un grande terrazzo su retro con un pergolato in legno. A piano terra troviamo sull'esterno davanti al portico verandato una tettoia con struttura in acciaio (vedi capitolo difformità). Internamente la condizione di manutenzione e lo stato di conservazione sono discreti, le finiture sono nella media.
