# CONSULENZA TECNICA

TRIBUNALE CIVILE DI CAGLIARI  
SEZIONE FALLIMENTARE

FALLIMENTO n. 91/2019

**Lotto n. 2** – Locale in via Grazia Deledda

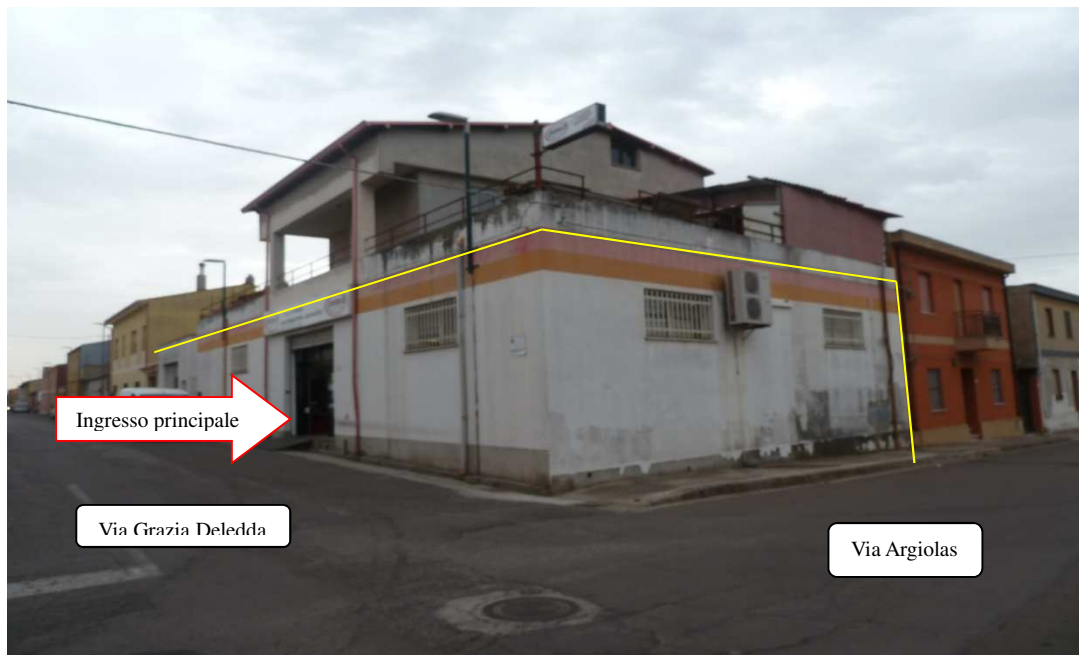
Foto n. 1 prospetti del locale

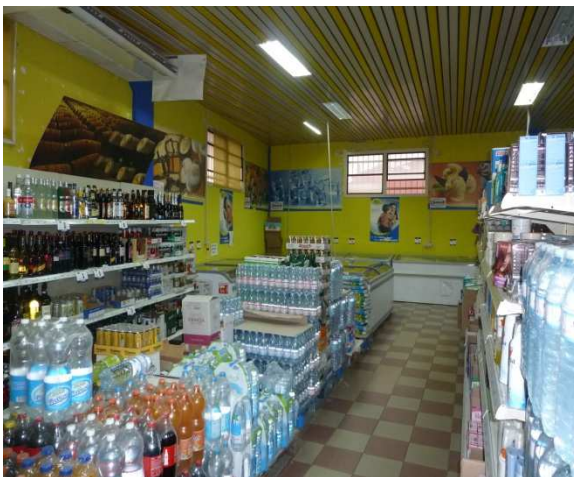
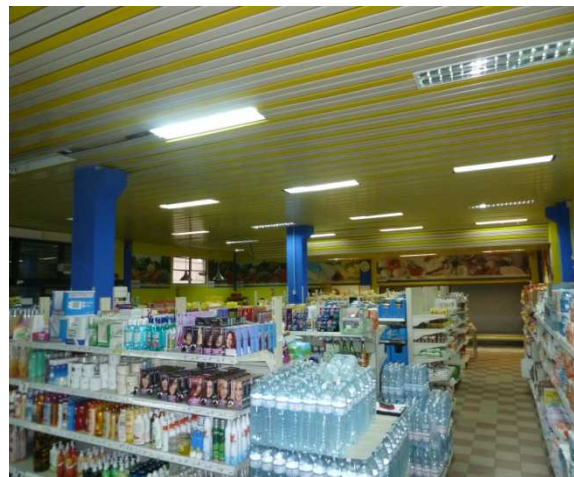
Foto n. 4 locale vendita

Foto n. 5 locale vendita

I locali destinati alla vendita sono dotati di impianto di condizionamento ad aria caldo/freddo e la restante impiantistica è quella ordinaria:

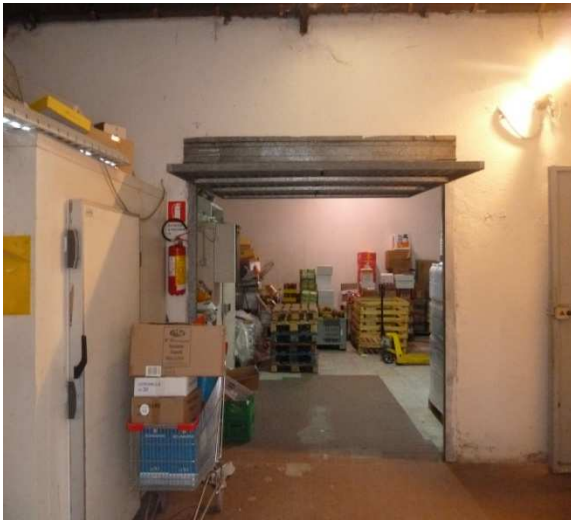
Foto 6 cortile con ingresso magazzino

- é stata ampliata la copertura del loggiato coperto di mq. 8 ca. verso il cortile ed è stato elevato un muro e posizionato un cancello (foto n. 6);
- è stato aperto un varco tra il locale ed il magazzino per posizionare il banco frigo (foto n. 8);
- é stato eliminato l'antibagno per permettere il passaggio dal locale vendita al cortile (foto n. 9);
- il cortile interno è coperto senza autorizzazione;
- le differenze di misure rientrano nella tolleranza del 2%;
- non risulta l'Autorizzazione di Agibilità.

Le difformità dei primi tre punti possono essere sanate con un accertamento di conformità senza pagamento di alcuna sanzione mentre la tettoia dovrà essere demolita in quanto non sanabile.

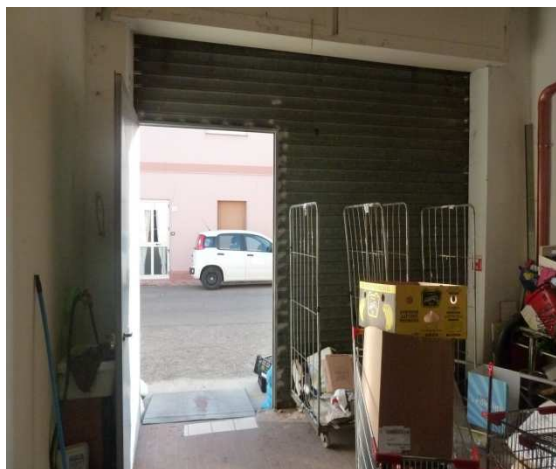
Antistante il magazzino c'è il cortile coperto con la stessa struttura utilizzata per il magazzino costituita da lastre in lamiera coibentata poggiata su travi in ferro.

Foto n. 14 cortile coperto

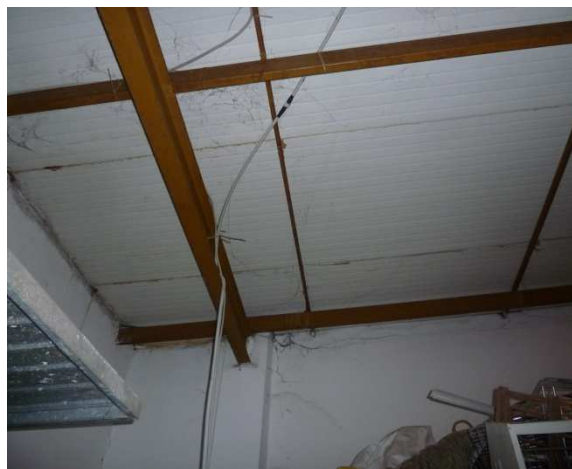
Foto n. 15 copertura magazzino

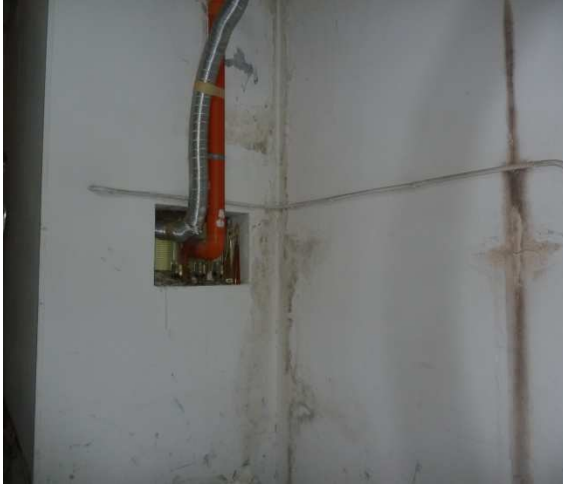
Le condizioni generali sono mediocri e sono inoltre presenti nel magazzino alcune infiltrazioni d'acqua. Anche il prospetto è vetusto.

Foto n. 16 infiltrazioni

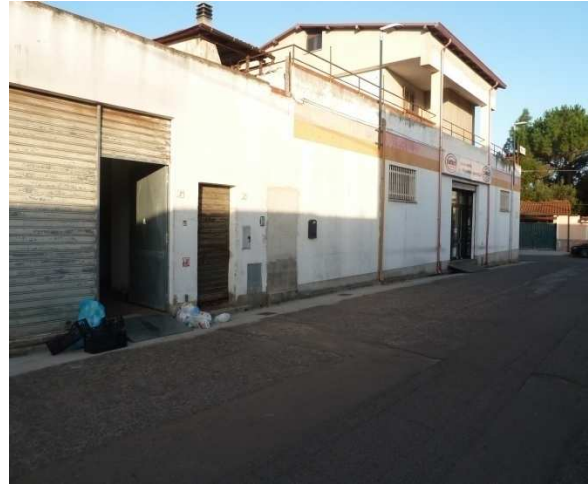
Foto n. 17 prospetto via G. Deledda
