TRIBUNALE DI GROSSETO
SEZIONE CIVILE

ESECUZIONE IMMOBILIARE
N. 147/2014

INTEGRAZIONE ALLA CTU
relativa alla stima di beni immobili

CARATTERISTICHE GENERALI DELL' APPARTAMENTO EVIDENZIATE DAL SOPRALLUOGO DEL 31/01/2023:

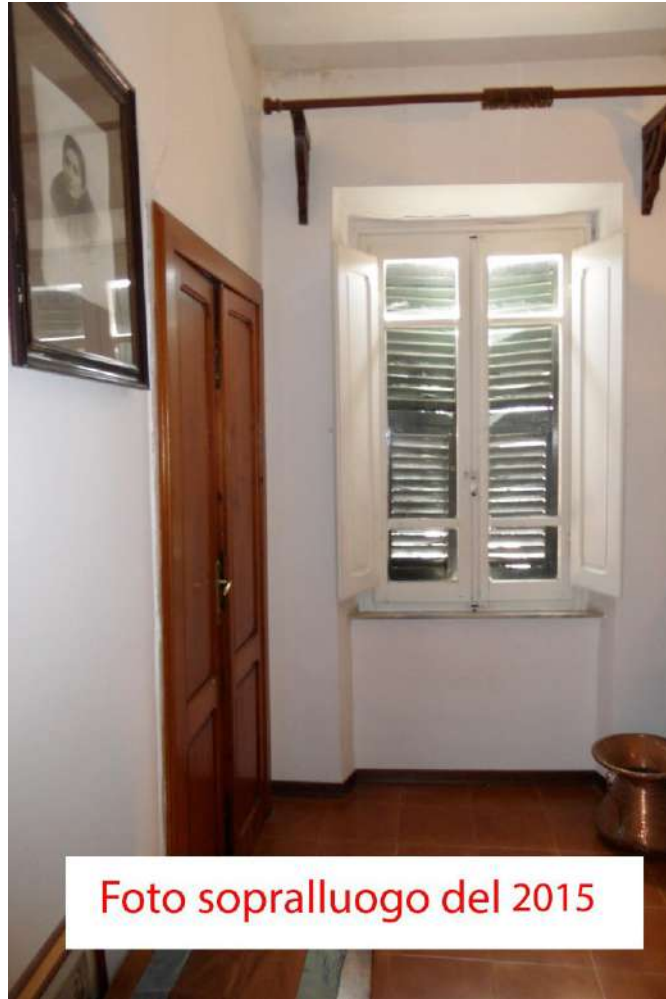
Foto n. 5 (2015)

- Parte dei solai presentano tracce di umidità: il mediocre stato di conservazione della pavimentazione della terrazza al secondo piano e principalmente le problematiche dovute a infiltrazioni di acqua piovana dal solaio, ha provocato un peggioramento delle tracce di umidità visibili all'interno dell'appartamento ben evidenti nei vani denominati "soggiorno", "camera 2" e "camera 3". All'interno del vano denominato "camera 2" tali infiltrazioni hanno causato il distacco di parte dell'intonaco e dell'architrave della finestra, lasciando scoperti i ferri dell'armatura (foto n. 6, 8). All'interno del vano denominato "soggiorno", le infiltrazioni provenienti dalla sovrastante terrazza hanno causato un peggioramento delle macchie di umidità ben visibili lungo tutto lo sviluppo longitudinale dell'angolo tra solaio e muratura perimetrale (foto n. 5, 7).

- Spicconatura dell’intonaco ammalorato, verniciatura delle armature esposte dopo il distacco di parti di intonaco e rimpello dello stesso mediante malta a base di calce.
- Messa in sicurezza delle persiane esterne al fine di evitare la caduta di detriti sulla via antistante la facciata tergo dell’edificio.

Si rende noto che gli interventi sopra descritti sono volti a mettere in sicurezza l’immobile e non sono da considerarsi risolutivi delle problematiche riscontrate. Le problematiche relative alle infiltrazioni provenienti dal terrazzo potranno infatti essere risolte soltanto prevedendo una nuova impermeabilizzazione del solaio.
