TRIBUNALE DI PAVIA
UFFICIO ESECUZIONI IMMOBILIARI

N. Gen. Rep. 755/2018

RELAZIONE IMPIANTI

Insediamiento rurale sito in strada dei ronchi 80 composto da tre estesi fabbricati con destinazione a magazzino e deposito, tre palazzine ad uso abitativo, il tutto con le relative aree di pertinenza. Come la maggior parte delle cascine distanti dai centri abitati gli edifici non risultano collegati alle principali reti comunali, l' unica rete comunale presente è quella elettrica.

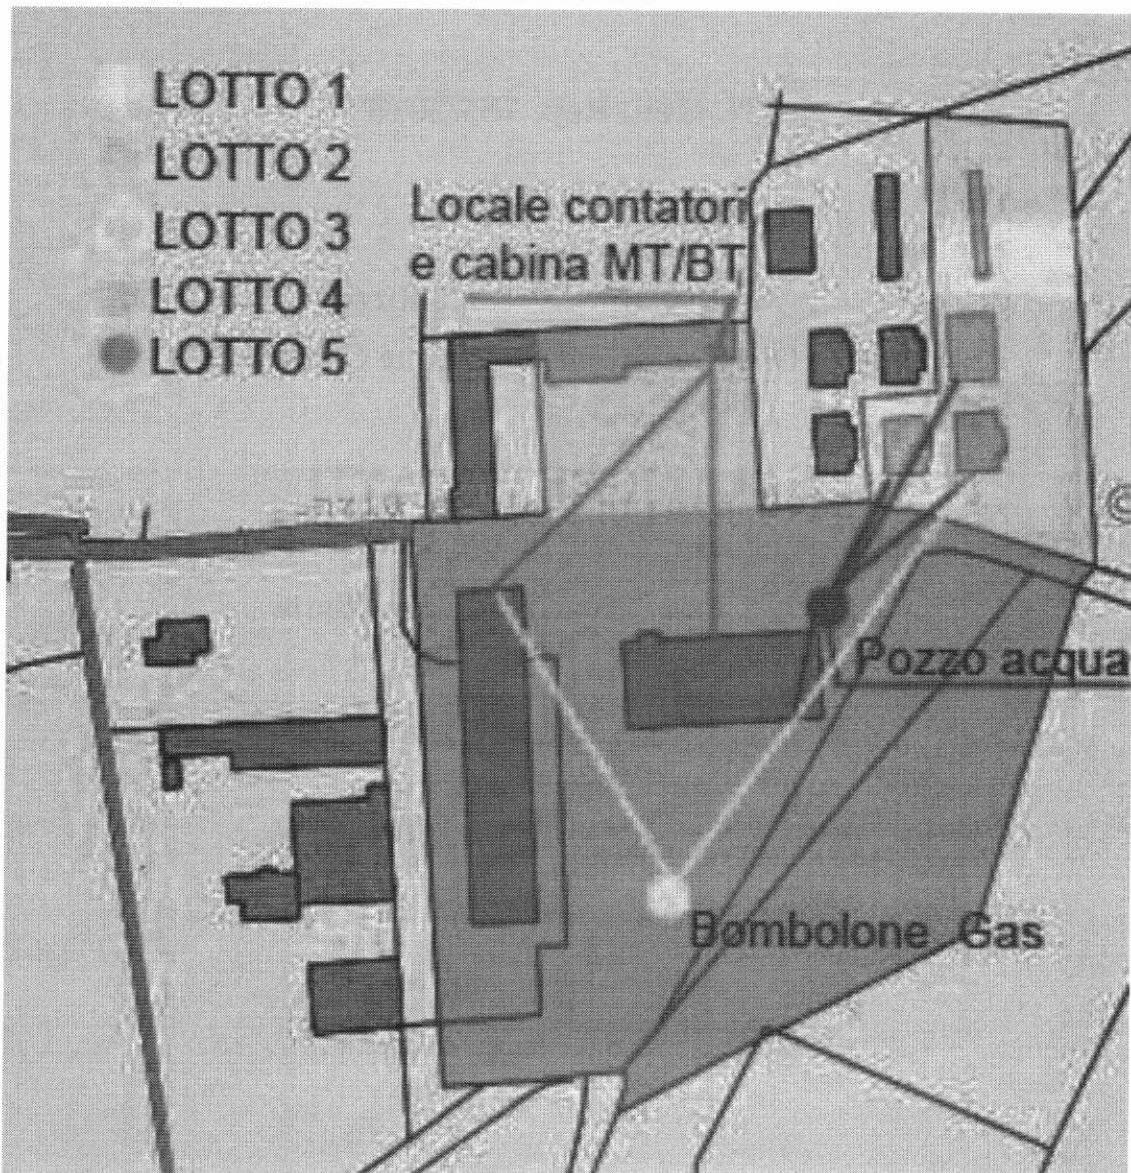
A seguito viene riportata una planimetria dove vengono indicate le provenienze delle varie utenze

Schema collegamenti impianti all' interno della cascina
