TRIBUNALE ORDINARIO - URBINO

85/2021

CONSULENZA ESTIMATIVA GIUDIZIARIA

A Casa unifamiliare a CAGLI via dei Tiratori 12, quartiere centro storico (vedi All. 01), della superficie commerciale di **152,82** mq per la quota di 1/1 di piena proprietà (*** DATO OSCURATO ***)

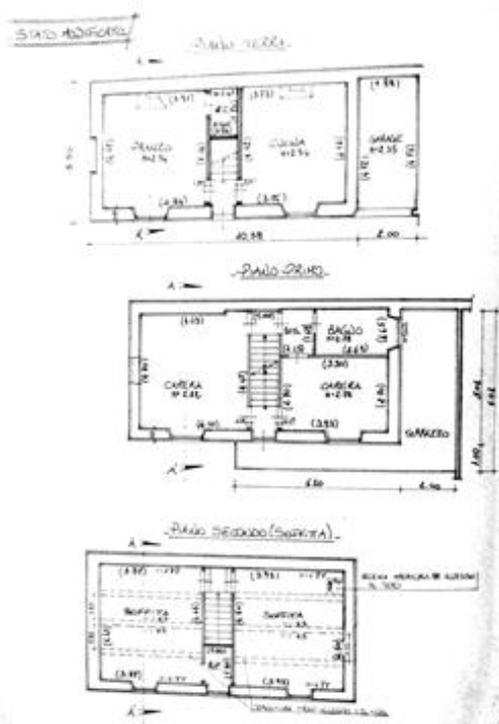
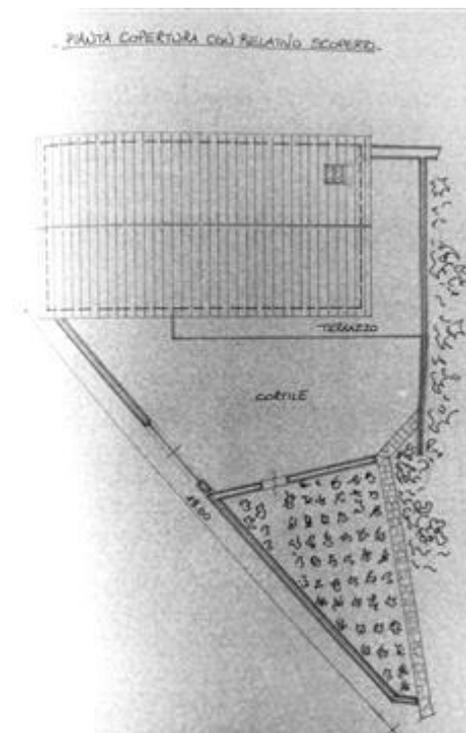
Planimetrie di progetto (Aut. Ed. 915/93)

Sono state rilevate le seguenti difformità: (in riferimento all'ultimo progetto approvato - Aut. Ed. del 22/02/1993, n. 915) a piano terra: esternamente all'involucro sono presenti sul posto due verande, una in corrispondenza dell'ingresso principale, e una in corrispondenza del vano ripostiglio/garage, non indicate nel progetto; sono realizzate in muratura per un'altezza di circa 95 cm da terra, e con vetrate su infisso metallico nella parte superiore; la porta basculante del garage, sul posto non è più presente. Il prospetto è altresì interessato da altri manufatti non contemplati nel progetto approvato: una tettoia di modesta profondità (circa 75 cm) come prolungamento della soletta del balcone del piano primo, sorretta da pilastro, e protetta nell'estradosso da coppi in laterizio, e una scala in ferro

che dallo scoperto antistante conduce al suddetto balcone. Al piano primo: nella parte del terrazzo che si sviluppa tra l'edificio ed il muro di contenimento a confine, è presente un vano accessorio realizzato con struttura metallica, pannelli in legno e copertura protetta nell'estradosso da coppi in laterizio, con altezza media interna di circa 200 cm; in questo vano è alloggiata la caldaia murale a gas. (normativa di riferimento: DPR 380/01)

Le difformità sono regolarizzabili mediante: Rimozione / ripristino di: 2 verande e 1 tettoia al piano terra, 1 vano accessorio al piano primo; adeguata pratica edilizia in sanatoria e successiva agibilità (da affidare a tecnici e/o imprese abilitate).

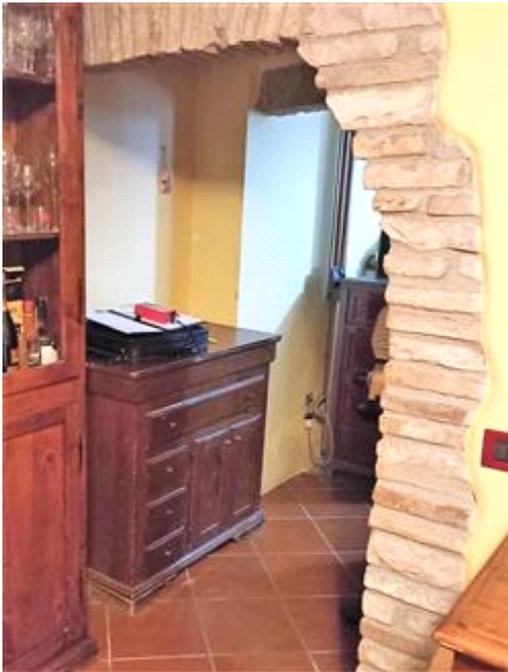
Piano terra: il passaggio in luogo del wc di progetto

Sono state rilevate le seguenti difformità: (in riferimento all'ultimo progetto approvato - Aut. Ed. del 22/02/1993, n. 915) a piano terra: lo spazio del sottoscala non ospita un wc come da planimetria di progetto, bensì un secondo disimpegno di passaggio tra pranzo e cucina; si può dunque compiere un percorso circolare attorno al corpo scala; un wc è invece stato realizzato in fondo al vano che in progetto è indicato come "garage". Al piano primo, il disimpegno tra bagno e camera secondaria è più ampio rispetto a quanto figura in progetto: ne consegue una camera ridotta nella superficie di circa 3 mq. Al piano secondo (sottotetto) è presente un bagno non riportato in planimetria, e una porta si trova in posizione diversa rispetto allo stesso progetto. (normativa di riferimento: DPR 380/01)

Le difformità sono regolarizzabili mediante: Rimozione / ripristino di: 1 wc al piano terra, 1 bagno al piano secondo; adeguata pratica edilizia in sanatoria, eventuale aggiornamento pratica strutturale e successiva agibilità (da affidare a tecnici e/o imprese abilitate).

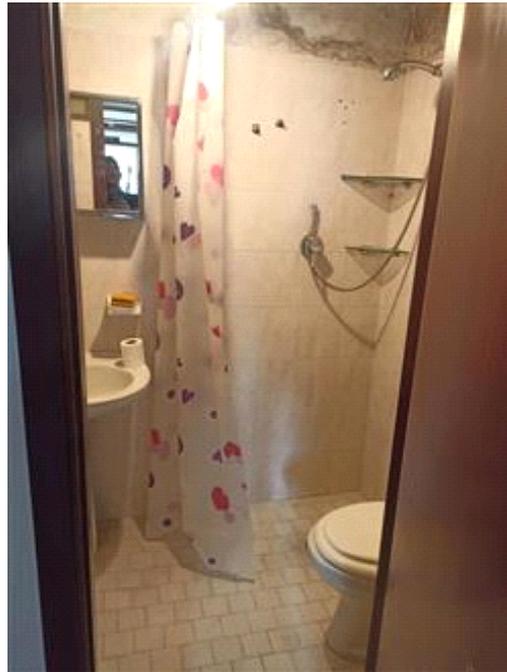
Piano terra: il wc realizzato occupando parte del garage di progetto

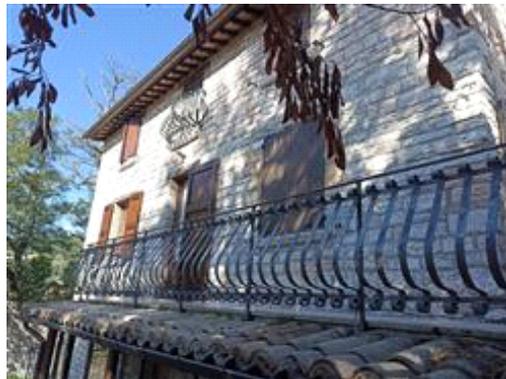
Il balcone sul fronte principale

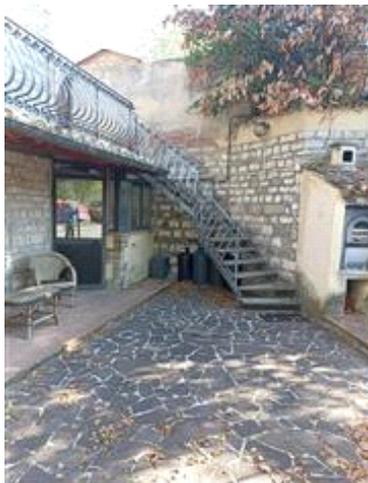
La scala in ferro per accedere al balcone

Le difformità qui elencate hanno rilevanza poiché interessano i prospetti, i volumi, le sagome dell'edificio, in un comparto urbano (centro storico) soggetto a Piano Particolareggiato. Inoltre le verande e il vano accessorio determinano un aumento di superficie (verande PT = mq 4,00 + 1,90; vano accessorio P1 = mq 8,00). Infine, per quanto riguarda lo spazio scoperto si riporta l'art. 30 delle Norme attuative del Piano Particolareggiato del Centro Storico: "SERRE E/O SUPERFICI PORTICATE (APERTE) NELLE AREE SCOPERTE INTERNE ALLE PROPRIETÀ. È ammessa la formazione di serre o superfici porticate (aperte) nelle aree scoperte interne alle proprietà. Tali manufatti, non visibili dalle fronti stradali, sono da considerarsi - a tutti gli effetti - arredo interno a carattere mobile. L'esecuzione di tali manufatti, è comunque soggetta ad Autorizzazione da parte del Sindaco, e il disegno dell'elemento di arredo, dovrà pertanto essere sottoposto al giudizio dell'Amministrazione, che ne accerta la compatibilità ambientale. Non potranno, di norma, erigersi elementi di arredo come sopra descritti nelle aree scoperte interne alle proprietà che, per le loro intrinseche caratteristiche e/o per la correlazione morfologica con i circostanti edifici (appartenenti alle Cat. 1 e 2, siano incompatibili nei confronti del decoro urbano. Tale divieto risulta tassativo, qualora le aree interne siano accessibili e/o percettivamente traguardabili dagli spazi (vie, piazze, etc.) di uso pubblico. Solo la scala metallica di accesso al balcone potrà essere conservata, previa sanatoria.

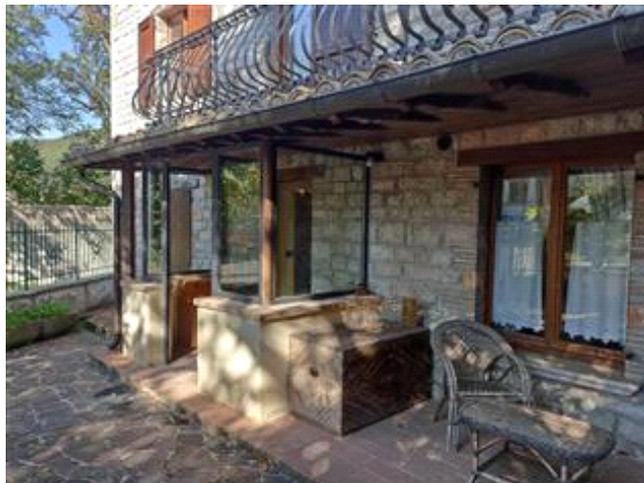
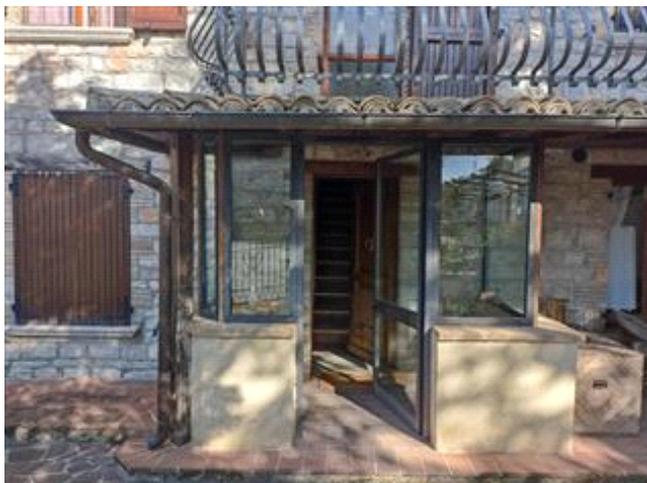
La veranda a protezione dell'ingresso principale (da rimuovere)

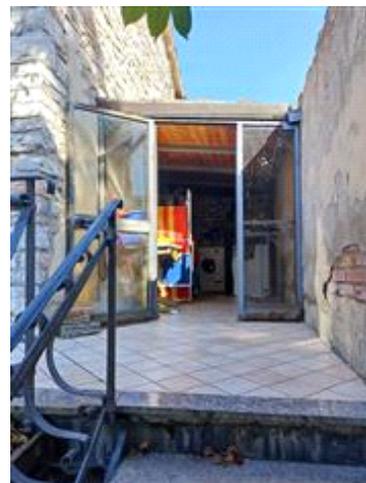
Il locale accessorio con la caldaia all'interno, al

piano primo (da rimuovere)

Sarà opportuno predisporre gli adeguamenti agli impianti in vista della rimozione dei manufatti non sanabili (es. protezione alla caldaia murale esterna).

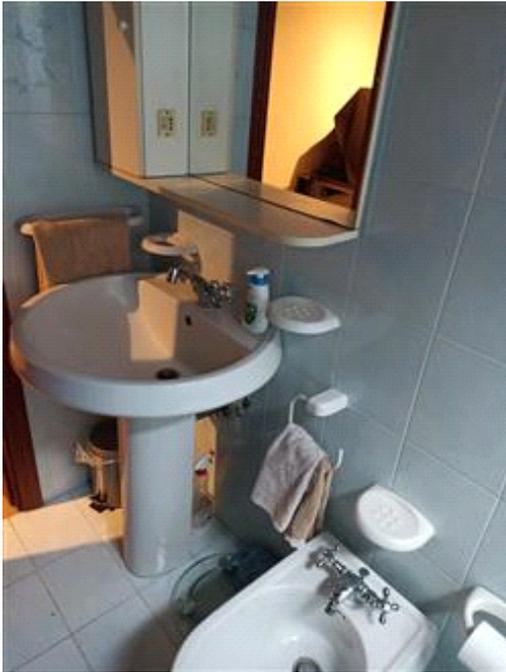
Uno dei bagni, al piano secondo (da rimuovere)

Le difformità qui elencate sono riconducibili a opere interne di distribuzione e configurazione degli spazi: sono sanabili solo in parte, poiché le altezze dei servizi al piano terra e al piano secondo non sono compatibili con il regolamento edilizio.
