TRIBUNALE ORDINARIO - MACERATA

CONSULENZA ESTIMATIVA GIUDIZIARIA

LOTTO 1

A **appartamento** a PIORACO VIA ANTONIO GRAMSCI 18, quartiere CENTRO STORICO, della superficie commerciale di **80,40** mq per la quota di 1/1 di piena proprietà (*** DATO OSCURATO ***)

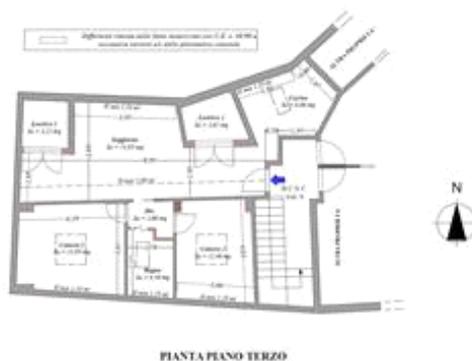
- Lievi scostamenti dei divisori interni come meglio indicati nell' elaborato grafico allegato alla presente perizia;
- Lieve modifica alla conformazione dei lastrici solari;
- Lieve ridimensionamento e spostamento delle porte-finestre poste in corrispondenza dei lastrici solari;

Le difformità sono regolarizzabili mediante: SCIA in sanatoria per le opere eseguite in difformità dai titoli abilitativi C.E. n. 48/90 e successive varianti e agibilità, completa di tutta la documentazione prevista da normativa vigente in materia.

- SCIA in sanatoria per le opere eseguite in difformità dai titoli abilitativi C.E. n. 48/90 e successive varianti e agibilità, completa di tutta la documentazione prevista da normativa vigente in materia: €3.000,00

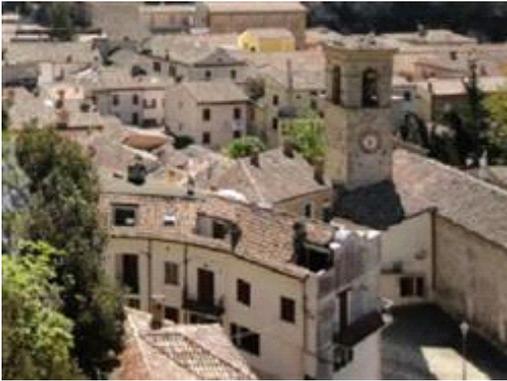
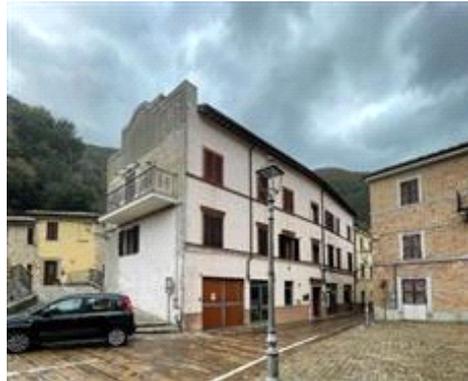
L'intero edificio sviluppa 5 piani, 4 piani fuori terra, 1 piano interrato. Immobile ristrutturato nel 1995.

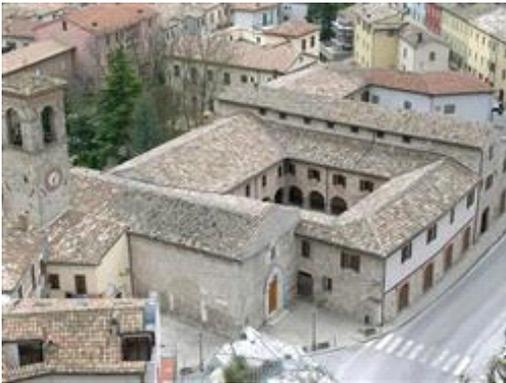
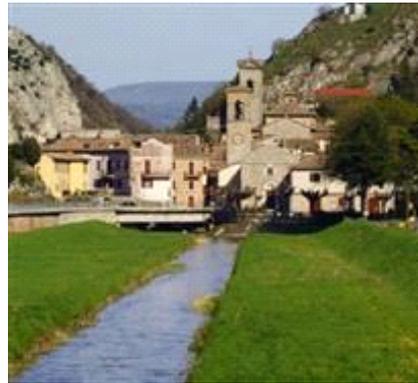
I beni sono ubicati in zona centrale (centro storico) in un'area residenziale, le zone limitrofe si trovano in un'area mista. Il traffico nella zona è scorrevole, i parcheggi sono prevalentemente con disco orario. Sono inoltre presenti i servizi di urbanizzazione primaria e secondaria, le seguenti attrazioni storico paesaggistiche: Sentiero Li Vurgacci, Ponte/Passerella del Bacio, Museo della Carta e della Filigrana, Museo dei fossili, Ponte Marmone, Loggiato delle trote, Grotta di San Vittorino.

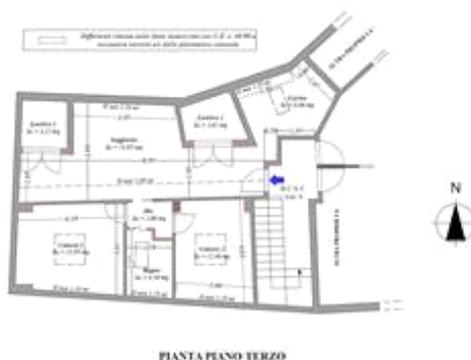
descrizione	consistenza		indice	=	commerciale
Appartamento	77,00	x	100 %	=	77,00
Lastrici solari	6,80	x	50 %	=	3,40
Totale:	83,80				80,40
