# TRIBUNALE DI MATERA

PROCEDIMENTO n. 70/20

### VALUTAZIONE ESTIMATIVA DEI BENI

#### RELAZIONE DI PERIZIA DELL'ESPERTO

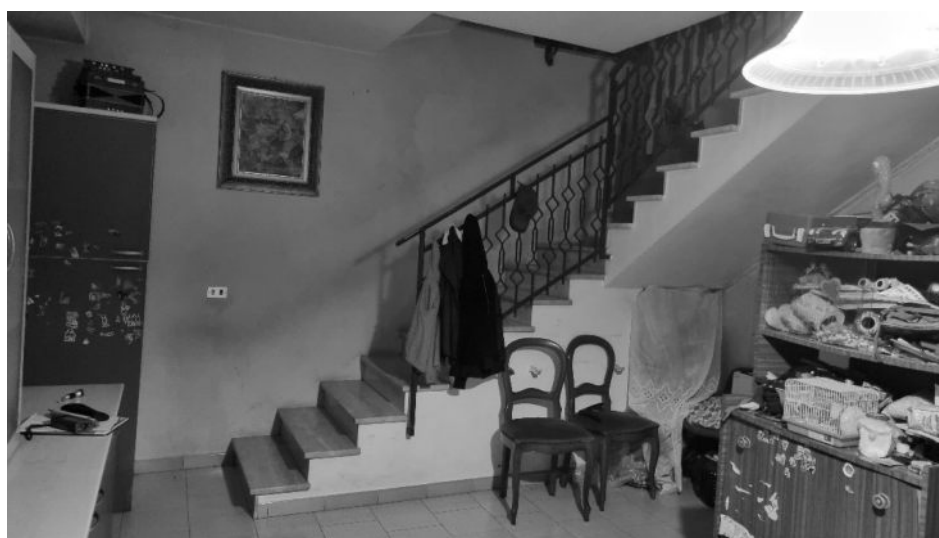
SCALA DI ACCESSO AL PRIMO PIANO

La scala di accesso al primo piano è in c.a. debitamente rivestita in lastre di marmo, mentre la scala di accesso alla soffitta è retrattile.
